# Kongelberget 25

BJORLI

**Flott familiehytte med usjenert beliggenhet og fantastisk utsikt - 5 soverom - jacuzzi - skiløype**

Befaringsdato: 19.02.2026

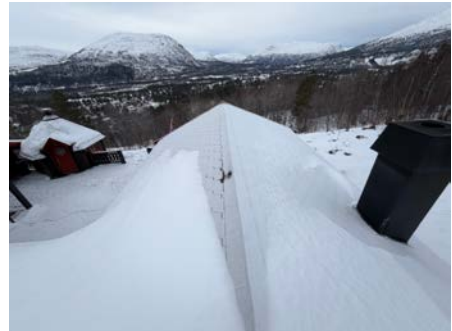
Taket har pappshingel som takteking av ukjent alder, trolig fra 2001 da hytten ble tilbygget, besiktet fra taket. Taket er snødekt og dermed ikke mulig å vurdere, Konstruksjonen er fuktutsatt og det bør foretas nærmere undersøkelser av takteking når taket er snøfritt.

Oversiktsbilde av takteking.

- Overvåk tilstanden jevnlig. For å få tilstandsgrad 0 eller 1 må tekkingen skiftes ut, men tidspunktet for når dette er nødvendig er vanskelig å si noe om.
- Når taktekking og undertak begynner å bli gamle, øker risikoen for lekkasjer, noe som kan føre til omfattende og kostbare reparasjoner av underliggende konstruksjoner dersom en ikke foretar tiltak på konstruksjonene før dette oppstår.

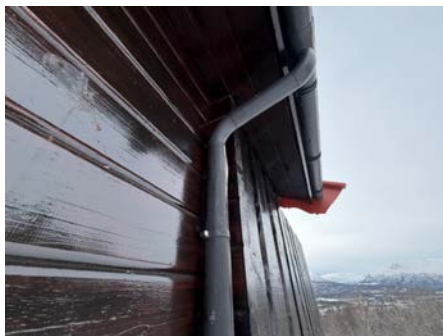
Det er registrert taknedløp med utslipp direkte i grunnen like ved grunnmur mot nordvest. Videre er det påvist taknedløp som er frostsprengt. Løsningen gir utilstrekkelig bortledning av takvann og medfører økt fukt- og frostbelastning på grunnmur og fundament.

Frostsprengt taknedløp.

Det anbefales å etablere frostsikker bortledning av takvann, for eksempel ved tilkobling til tett rør som føres bort fra bygningen og avsluttes på egnet sted i terreng eller til dreneringssystem. Skadet og frostsprengt taknedløp bør skiftes ut. Dersom forholdet ikke utbedres, kan vann ledes mot grunnmur og medføre økt risiko for fuktinnsig, frostskaider, skader på grunnmur over tid.

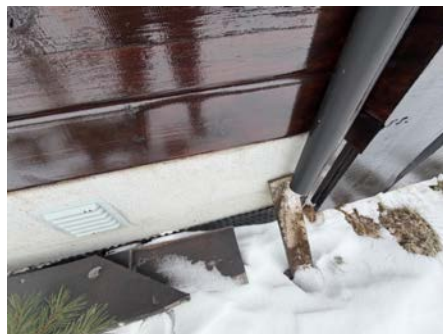
Taknedløp med utslipp i terreng.

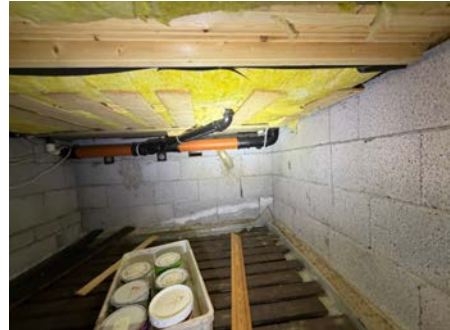
Hytten har to separerte krypkjellere under trebjelkelag og stubbegulv. Utvendig adkomst. I gamle delen er det lagt dampspærre mot grunnen, støpt betong som gulv i nydelen. Ingen fukt eller lekkasjer påvist i krypkjellerene.

Krypkjeller i tilbygg.

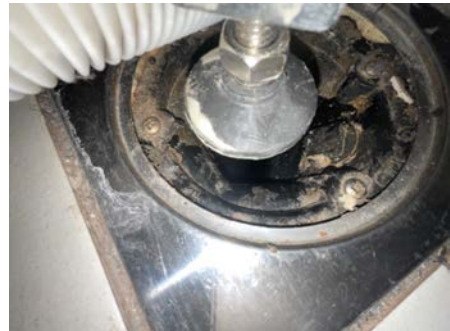
Manglende tettesjikt og bruk av fuktømfintlige materialer ved dusj og vask gir økt risiko for fuktinntrengning og skader i veggkonstruksjonen over tid. Det anbefales å etablere forskriftsmessig tettesjikt og benytte fuktbestandige materialer i utsatt sone. Det er ikke registrert noen skader som følge av avviket. Fungerer som dette ved bruk av tett dusjkabinett, endring av dusjløsning vil kreve omfattende tiltak. For å lukke avviket må membran/tettesjikt legges på vegg ved vask og dusj. Kostnadsestimat er satt for legging av våtromsplater.

Sluk under dusjkabinett.

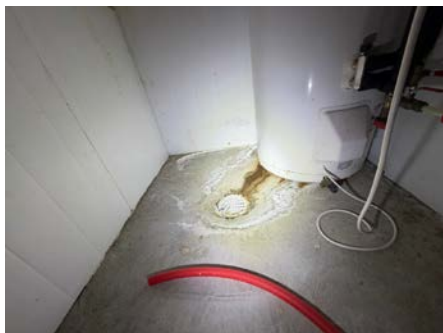
Det er påvist at varmtvannsbereder er over 20 år gammel. Det er observert rustvann under berederen, noe som indikerer pågående eller tidligere lekkasje. Basert på observasjonene vurderes det som sannsynlig at berederen lekker noe vann.

Varmtvannsbereder i krypkjeller i tilbygg.

Varmtvannsberederen bør skiftes ut på grunn av høy alder og tegn til lekkasje. Videre bør det kontrolleres om det har oppstått fukt- eller følgeskader på omkringliggende konstruksjoner. Dersom berederen ikke utbedres, kan videre lekkasje føre til vannskader på gulv og tilstøtende bygningsdeler, samt økt risiko for akutt lekkasje og driftsstans.

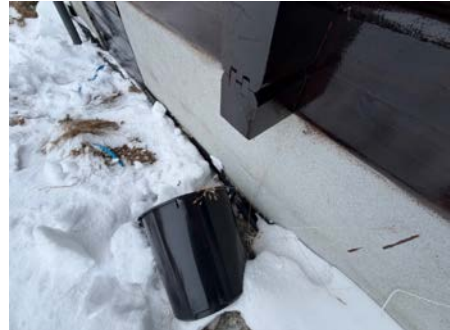
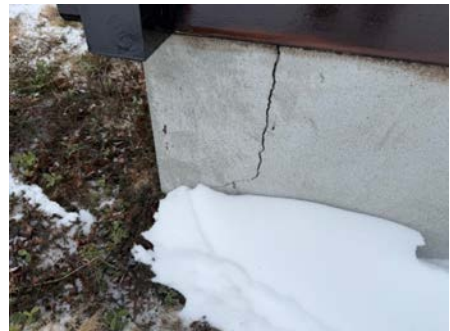
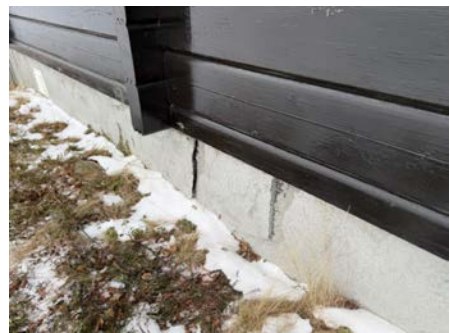
Grunnmuren i hoveddelen mot nordøst har sprekkdannelser.

Sprekk i grunnmur og puss.

Ikke ansett med behov for tiltak på kort sikt. ikke fare for kollaps.
