# Skorgedalsvegen 1058, 1060

# Tilstandsrapport

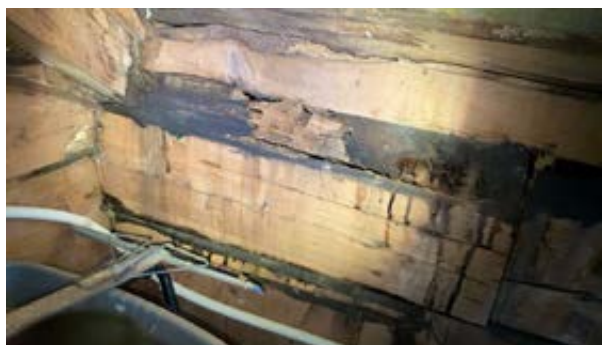
- Det er påvist råteskader i veggkonstruksjonen.

Det er påvist råteskader i veggkonstruksjonen. På loftet er det råteskader i tømmer som følge av tidligere lekkasjer i området. Det var tørt ved befaring. Råteskadene stammer fra før ny taktekking ble lagt

Dersom tørr-råte i veggkonstruksjonen ikke utbedres, vil treverket gradvis brytes ned, noe som kan føre til alvorlige strukturelle skader, dårlig inneløst klima og betydelig økte utbedringskostnader etter hvert som skaden utvikler seg

Tørr-råte i tømmer på loft

- Råteskadede konstruksjoner må skiftes ut.

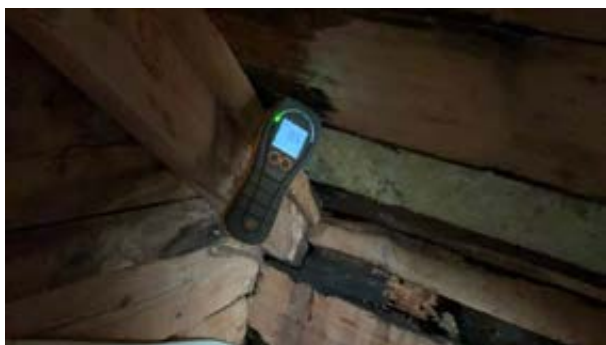
- Det er påvist fukt-/råteskader i takkonstruksjonen.
- Det er påvist fuktskjolder/skader i takkonstruksjonen.

Det har før taktekking ble byttet vært stedvise lekkasjer som har medført fukt-/råteskader i takkonstruksjonen. Stedvis noe møttspor i taksperrer.

Det er foretatt stikkprøver i enkelte fuktmerker og i råteskader uten unormale fuktutslag ved befaring, men påvist råteskader.

Råteskader i takkonstruksjon - tørr råte

- Råteskadede konstruksjoner må skiftes ut.

Isopor må fjernes for å redusere brannfare.  
Konsekvensen av å ikke skifte ut råteskadet treverk kan føre til svekkelse av byggets bæreevne, økt risiko for videre råte og insektskader, dårlig inneklima og betydelig høyere kostnader på sikt. Tidlig utbedring og utskifting av skadet treverk er derfor avgjørende for å bevare både sikkerheten og verdien på bygningen.

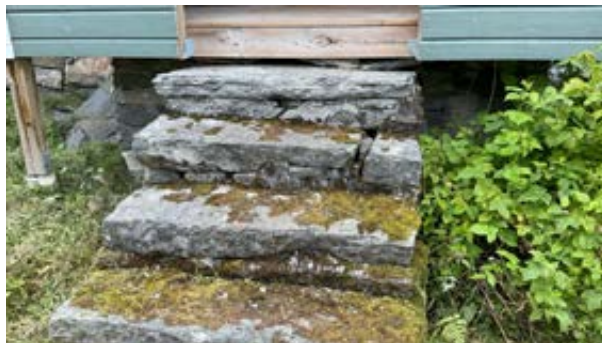
Manglende rekkverk på trapp fører til økt risiko for fallulykker, men er ikke noe krav utifra byggeåret.

Utvendig trapp til inngang

- Rekkverk må monteres for å lukke avviket.

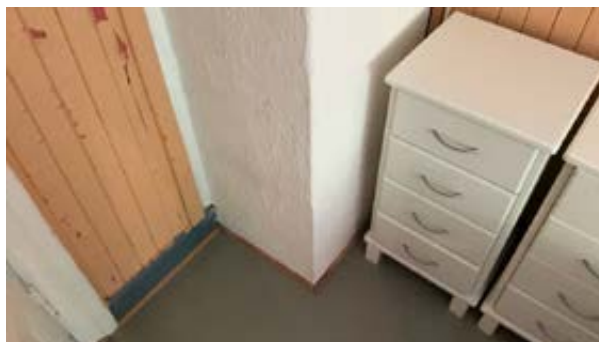
To synlige sider av pipe, men ikke 4.

Det er påregnelig med piperehabilitering, dette vil og lukke avvik i forhold til synlige pipevanger.

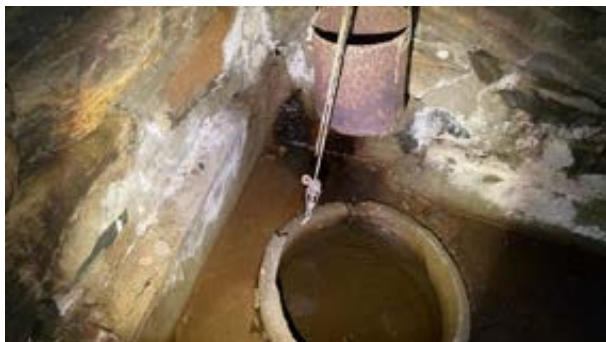
- Det er stedvis påvist fuktnivå som tilsier at konstruksjonen kan ha fuktskader.

Det er ikke adkomst til deler av krypkjelleren. Krypjkjeller er kun vurdert i tilgjengelige deler. Krypjkjeller regnes for å være en risikokonstruksjon som er utsatt for fukt- og råteskader i bunnsvill, trebjelkelaget og andre tilstøtende konstruksjoner, på grunn av fuktighet fra grunnen og kondensering ved temperaturforskjeller.

Konsekvensen av at vann trenger inn i krypkjelleren er at det øker luftfuktigheten og fuktinnholdet i konstruksjonen. Dette gir gode vekstvilkår for sopp og råte, særlig på treverk i bjelkelag og bunnsviller. Over tid kan dette føre til at bærende konstruksjoner svekkes og må byttes ut.

Synlig vann i krypkjeller

Det bør og gjøres tiltak på betongskader i plate mot grunnen.

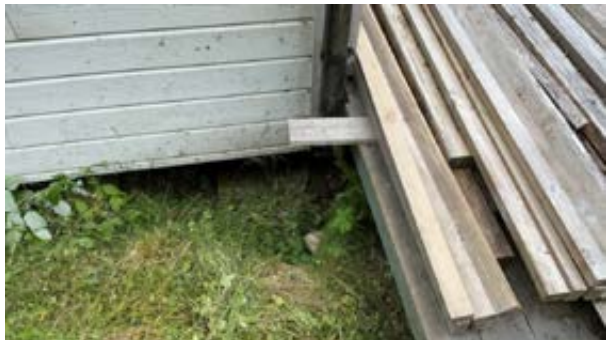
Terreng mot nord
