Hunsteinstien 27

Innholdsrik vert.delt bolig - 4 soverom - 2 bad -
Barnevennlig område

Befaringsdato: 09.04.2026

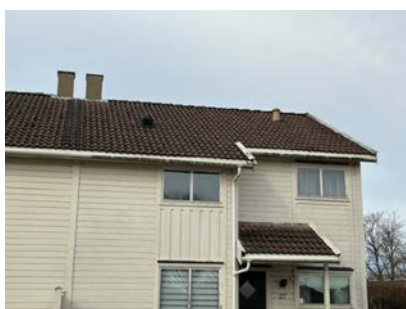
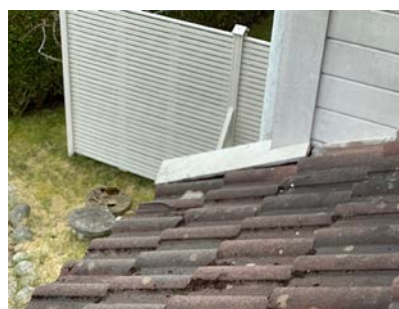
Skadet takstein på overbygg til inngang.

Begroing, mose og lav bør fjernes uten å skade tekkingen for å forlenge levetiden på taket. Det anbefales å gjennomføre årlig kontroll av takteking og halvårlig rens av nedløpsrør for å oppdage eventuelle skader eller tette avløp tidlig. Skadet takstein må byttes ut for å hindre lekkasje og påfølgende skade.

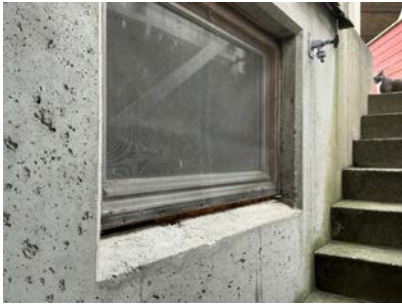
Fuge mellom vindu og grunnmur mangler og tetting er usikker.

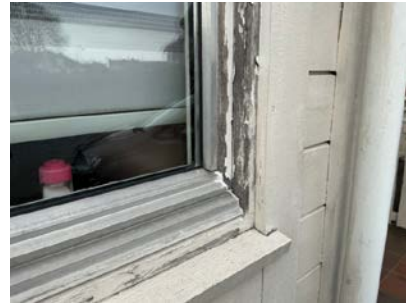
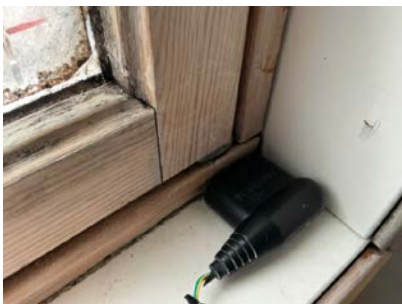
Fukt/råteskade på vindu bad 2 etasje.

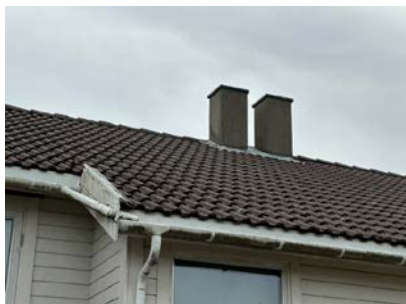
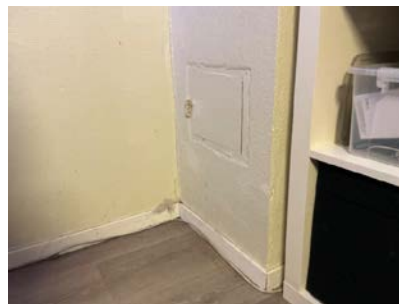
TG 3 Rom Under Terreng

Det er gjennom hulltaking påvist høyt fuktnivå inne i trekonstruksjonen i hulltakingen, men ikke påvist fuktskader i dette området. Høy luftfuktighet kan over tid føre til muggvekst eller sverting av materialer. Samtidig kan materialer og konstruksjoner bli ødelagt. Det er påvist andre avvik: Det er målt et fuktinnhold i treverk på 29 %, noe som er over grenseverdiene for utvikling av skader.

Prisoverslaget er veiledende. Det anbefales å innhente pristilbud fra byggfirma. Det anbefales å følge med på eventuelle tegn til fukt eller skader i innredede rom under terreng, spesielt i våtrom mot yttervegg. Dersom det oppdages symptomer på fukt, bør det gjennomføres ytterligere undersøkelser og eventuelle utbedringer for å redusere risikoen for skjulte skader som følge av aldrende drenering og mangelfull fuktsikring i grunnmur.

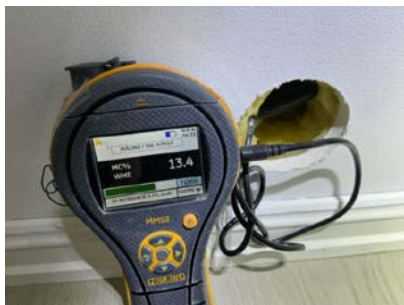
2 ETASJE > BAD

Våtromstapet på vegg. Gliper/sprekker i våtromstapet over badekar. Vindu er plassert i våt-sone over badekar og fukt/råteskade er registrert i vindu.

Langsgående sprekk i fliser på gulv og det er usikkert om eventuell membran er skadet. Gulv har fall mot dør og ved annet lekkasjevann vil vann renne ut gjennom dør. Våtrommet må oppgraderes for å tåle normal bruk etter dagens krav.

Fuktskader i vindu og sprekker i gulv og vegg må utbedres for å hindre videre skadeutvikling og redusere risiko for lekkasjer, råte og følgeskader i omkringliggende konstruksjoner. Bytte av vindu må påregnes. Det anbefales å blende vindu i våt-sone.

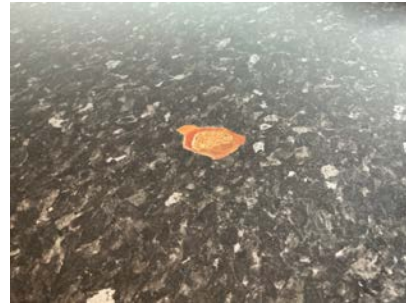
Skade på benkeplate.

Bytte av kjøkken/benkeplate med skade kan vurderes.
