# Vartdalsstranda 961

Småbruk med modernisert våningsbolig, naust,  
løde og eldre kårbolig | Jaktrett og fiskerett |  
Flott utsikt over fjorden

# Vedlegg

## VARTDALSSTRANDA 961

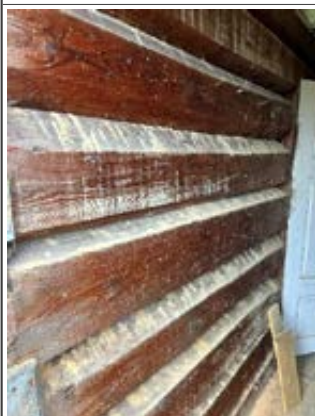
Store mengder boremel på tømmer og gulv

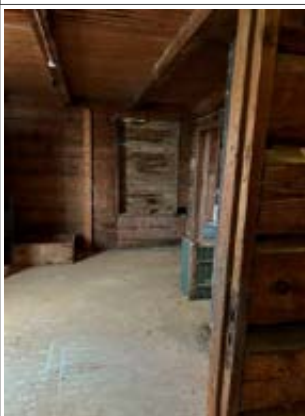
Enkel/uisolert bygning, lysskimt fra gjenkledde vindu, boremel på gulv. Fuktskada konstruksjoner (lekkasje tak).

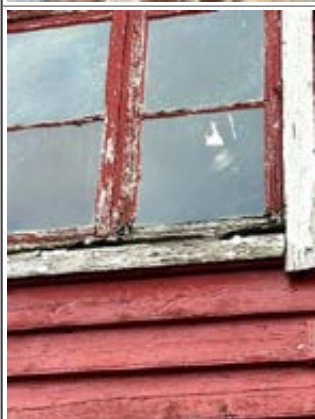
Råteskade vindu

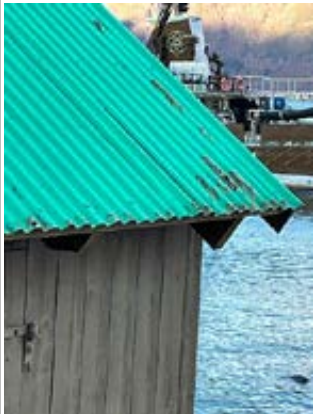
| Konstruksjoner og innvendige forhold - Naust | | | |
|---|---|---|---|
| | Lagra materialer o.l. | | Gjennomrusta takplater |

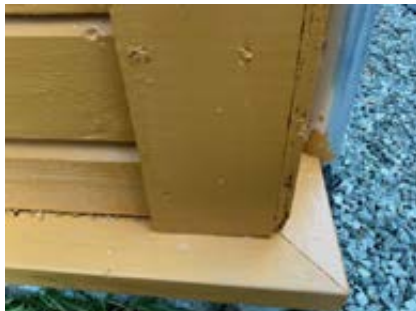
Råte i hjørnebord tilbygg øst

Konsekvens/tiltak: Råteskadet trekledning må skiftes ut. Det må foretas lokal utbedring. Anbefaler vask og ny vurdering av kledningen, samt utskifting av råteskadde bord, vann- og hjørnebord. Forbehandling og maling bør utføres for å beskytte treverket mot videre svekkelse. Skifte av bordkledning på hele vestveggen bør vurderes etter vask. Ved utbedring må det sikres at hjørneavslutning sørvest utføres fagmessig, slik at risiko for inndrev/ vanninntrenging reduseres.

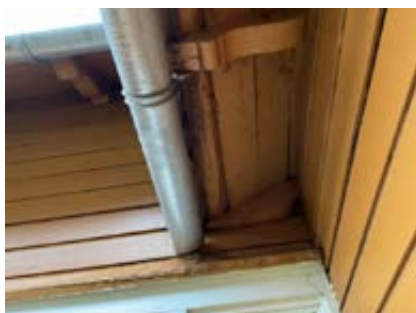
Fukt/råteskade taktro

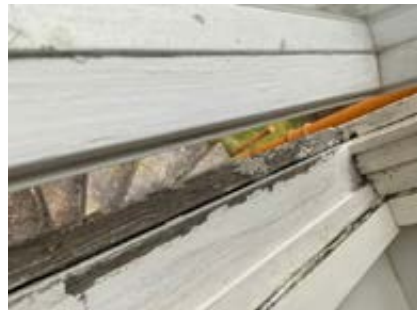
Værslitasje vestvegg

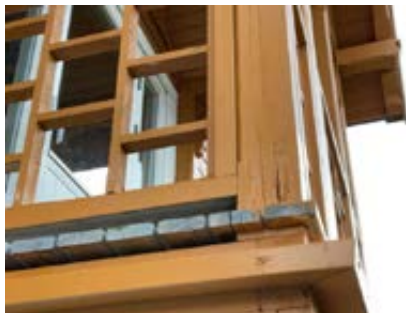
Fukt/råteskade nedre del søyle

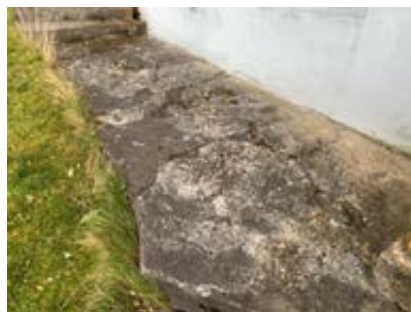
Sprekker i betong

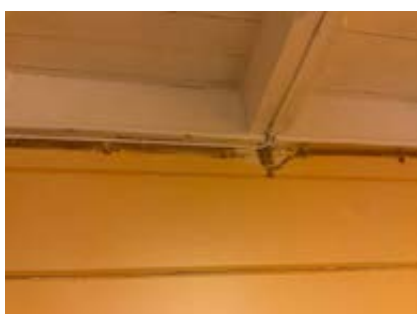
Overflateavvik etter endra el.opplegg

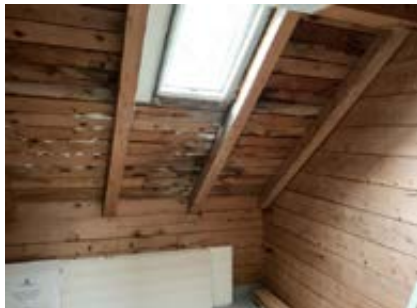
Kott på loft

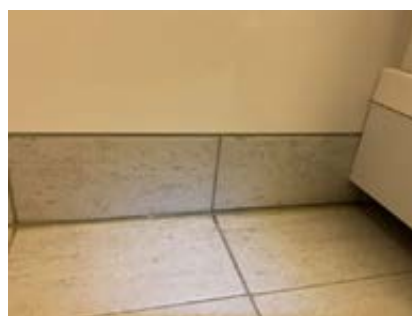
Ikke fuga

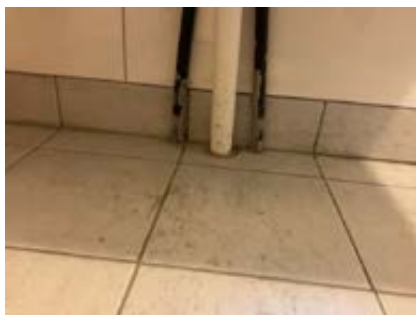
Rørgjennomføringer gulv

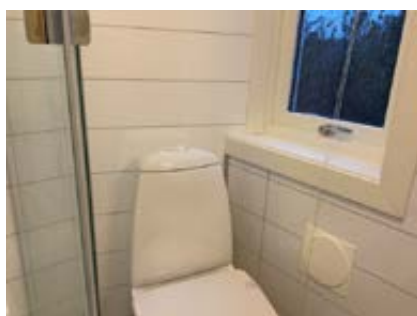
Vindu våtzone

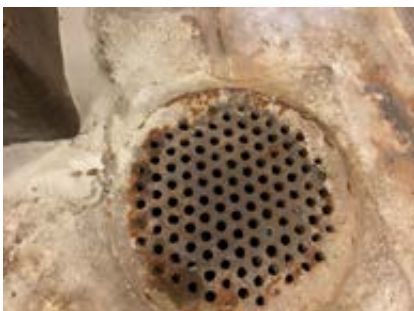
Trekker fra større gulvsluk, kan være åpen steingrøft eller lignende

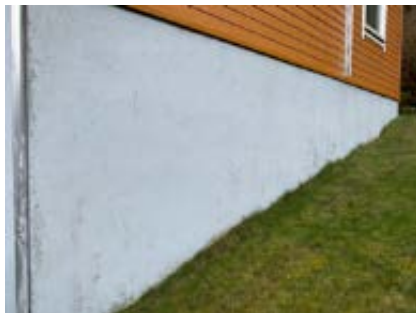
Sørvegg, værsplitasje

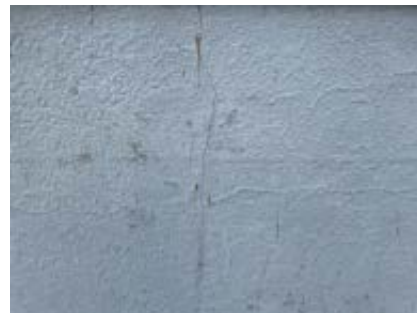
Riss/mindre sprekk sørside

Sprekkdannelser i grunnmuren bør utbedres for å hindre vanninntrenging og videre svekkelse av konstruksjonen. Dersom tiltak ikke iverksettes, kan dette føre til økte skader og redusert funksjon og bæreevne over tid.

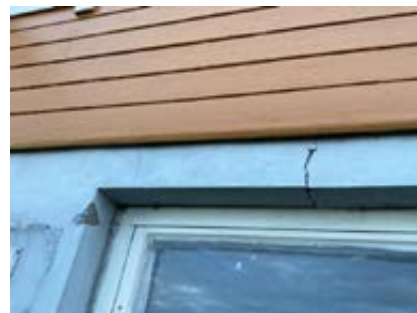
Oppsprekking over vindu
