Skaravegen 17

BUD- Stor enebolig med garasje i flotte sjønære omgivelser!

Befaringsdato: 25.03.2026

Rapportdato: 31.03.2026

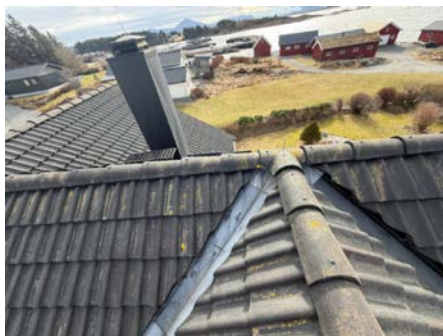
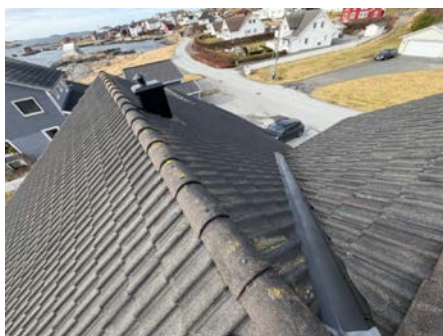
Avvik: · Mer enn halvparten av forventet brukstid er passert på taktekkingen.
· Mer enn halvparten av forventet brukstid er passert på undertak.

Oversiktsbilde av takteking.

Det anbefales nærmere kontroll og løpende vedlikehold av takteking. Skadede takstein bør skiftes, og beslag bør utbedres med varige løsninger. På grunn av alder og tilstand må det påregnes behov for større tiltak eller utskifting på sikt. Dersom tiltak ikke gjennomføres, kan det medføre økt risiko for lekkasjer og fuktskader i konstruksjonen.

TG2 er valgt da bygningsdelen har alder og tilstand som tilsier behov for tiltak på sikt, og restlevetiden vurderes som usikker.

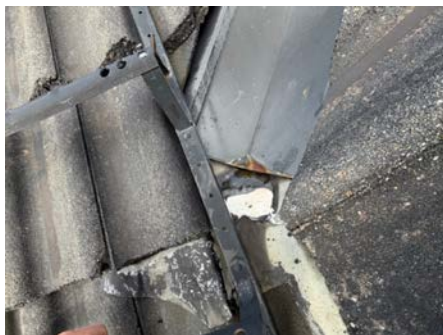
Oversiktsbilde av tidligere lekkasje, tørt nå.

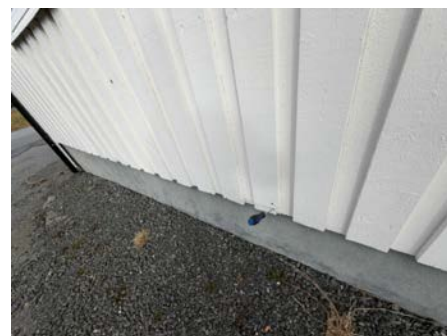
Det er registrert stedvise råteskader i trekledning på garasje mot vest.

- Det er påvist spredte råteskader i bordkledningen.

Eksempel på råte.

Råteskader vil kunne føre til videre nedbrytning av materialet og redusert levetid dersom tiltak ikke utføres. Det anbefales utskifting av skadet kledning samt nødvendig overflatebehandling for å hindre videre skadeutvikling.

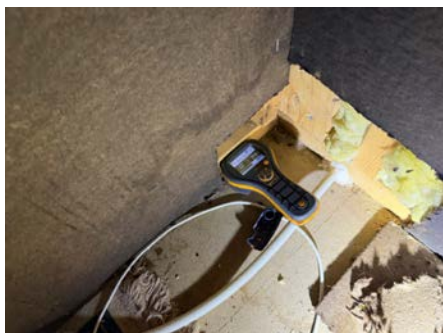
Område det kom inn vann ved anledning, lekkasjepunkt er tettet med fugemasse på taket/gradrenne beslag.

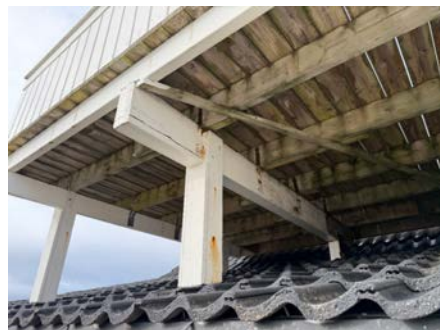
Avvik: Rekkverket på verandaene er lavere enn dagens krav som er 100 cm.

Sydvendt veranda oppført i tre på ca. 30 kvm med utgang fra stue. Rekkverk av tre, rekkverkshøyde målt til ca 88 cm.

Nord og øst vendt terrasse/veranda oppført i tre på ca. 21 kvm med utgang fra vaskerom. Rekkverk av tre, rekkverkshøyde målt til ca 76 cm.

Det anbefales å skifte ut eller behandle beslagene, samt drager.

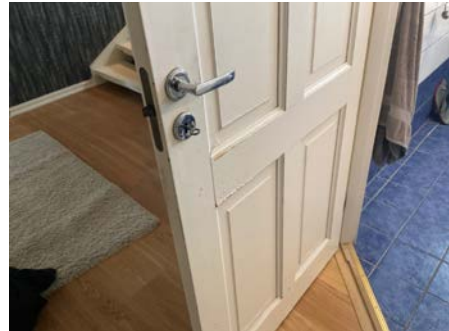
Døren i badet i 1. etasje har synlige merker/skader etter damp.

- Lokal utbedring må påregnes.

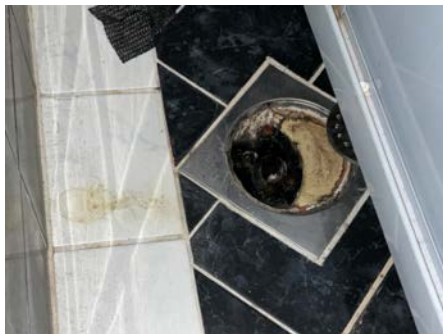
Sluk under dusjkabinett.

- Overvåk tilstanden jevnlig. For å få tilstandsgrad 0 eller 1 må tettesjiktet skiftes ut, men tidspunktet for når dette er nødvendig er vanskelig å si noe om.
- Det er viktig å merke seg at levetiden til en membran varierer basert på kvalitet, installasjon og bruk. Eldre membraner kan bli sprø og sprekke opp, noe som fører til at de mister sin vanntettende funksjon. Dette kan resultere i vannlekkasjer gjennom vegger og gulv og fuktskader.

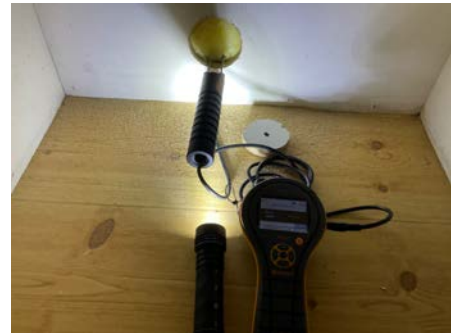
Hulltaking og fuktmåling, ingen fukt eller andre avvik registrert i borehull. Hull blir blendet forsvarlig.

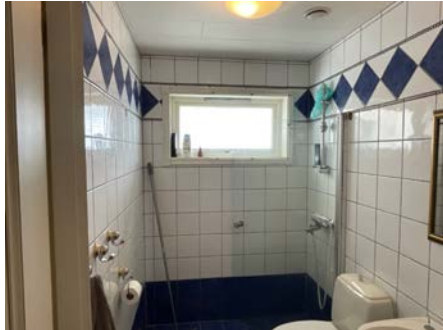
Avvik: · Det er vindu/dør med ikke fuktbestandige materialer i våtsonen (ved vask, dusj, badekar, osv.), løsningen eller byggematerialet er uegnet.

Vindu plassert i våtsone. Det er montert plexiglass foran vinduet som tar unna det meste av bruksvann.

- Dersom det ikke gjøres tiltak, kan dette medføre oppfukning, oppsvelling og forringelse av materialer over tid og fuktskader på tilstøtende konstruksjoner.

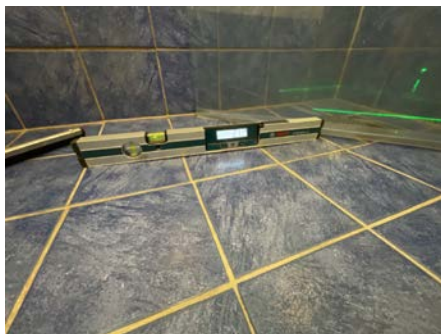
Flislagt gulv med gulvvarme. Det er målt ca 1:50 lokallfall ved sluk, videre er det målt ca 25 mm høydeforskjell mellom topp slukrist og topp gulv ved terskel. Terskel ved dør ligger ned mot gulvflis, det er ukjent om det er tett oppkant på 15 mm eller mer ved dørterskel. Jevnt fall på gulvet utenfor dusjsone, målt til ca 1:100 fallforhold. Fall i henhold til en av dagens preaksepterte ytelser i teknisk forskrift (TEK17).

Det er en liten grop på gulvet midt under vateren, no vann vil kunne ligge igjen før det eventuelt fordamper vekk fra gulvvarme, ikke valgt å gi avvik på forholdet. Badet er gammelt og har på sikt behov for totalreovering.

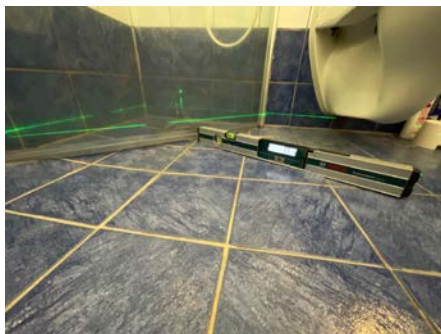
Bra fall i denne retningen.

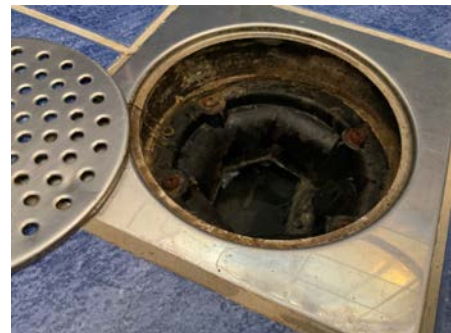
Sluk, det er synlig vinylbelegg under fliser som er klemt under klemring.

- Overvåk tilstanden jevnlig. For å få tilstandsgrad 0 eller 1 må tettesjiktet skiftes ut, men tidspunktet for når dette er nødvendig er vanskelig å si noe om.
- Det er viktig å merke seg at levetiden til en membran varierer basert på kvalitet, installasjon og bruk. Eldre membraner kan bli sprø og sprekke opp, noe som fører til at de mister sin vanntettende funksjon. Dette kan resultere i vannlekkasjer gjennom vegger og gulv og fuktskader.

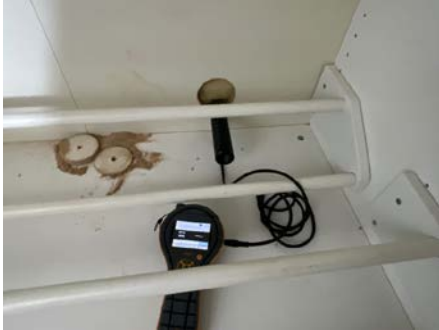
Hulltaking og fuktmåling, ingen fukt eller andre avvik registrert i borehull. Hull blir blendet forsvarlig.

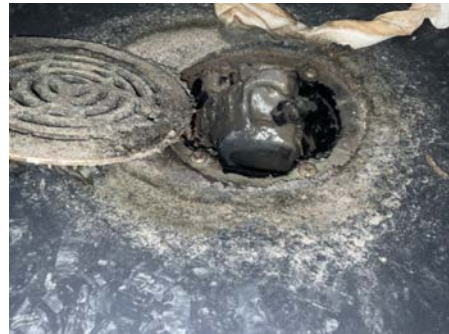
Sluk ikke rengjort før befaring, det kan se ut til at vinylbelegget er korrekt klemt under klemringen.

- Overvåk tilstanden jevnlig. For å få tilstandsgrad 0 eller 1 må tettesjiktet skiftes ut, men tidspunktet for når dette er nødvendig er vanskelig å si noe om.

- Det er viktig å merke seg at levetiden til en membran varierer basert på kvalitet, installasjon og bruk. Eldre membraner kan bli sprø og sprekke opp, noe som fører til at de mister sin vanntettende funksjon. Dette kan resultere i vannlekkasjer gjennom vegger og gulv og fuktskader.

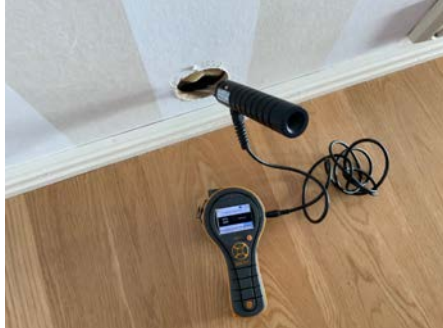
Hulltaking og fuktmåling, ingen fukt eller andre avvik registrert i borehull. Hull blir blendet forsvarlig.

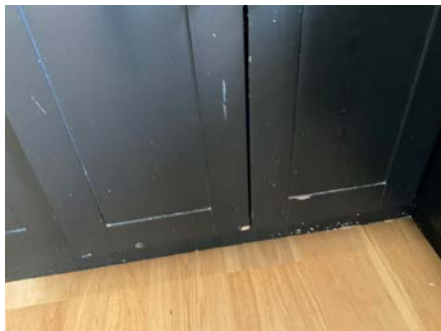
Det er anbefales utbedring eller utskifting av skadede deler av kjøkkeninnredningen. Dersom tiltak ikke gjennomføres, kan skadene utvikle seg videre med økt nedbrytning av materialer og redusert funksjon og levetid. Registrert fuktsvelling i skapdør ved vask, samt merker og skraper på overflater. Maling har flere steder løsnet/flasset av. Forholdene indikerer slitasje og fuktpåvirkning over tid.

Fuktsvelling.

Det anbefales utbedring eller utskifting av skadede deler av kjøkkeninnredningen.
