# Skjelvareidveien 90

Velkommen til vakre Steigen. Eldre enebolig m/2 etasjer +kjeller og garasje. Eiet tomt ca. 3023 kvm. Skjelvareidveien 90

Befaringsdato: 15.10.2025

Rapportdato: 16.11.2025

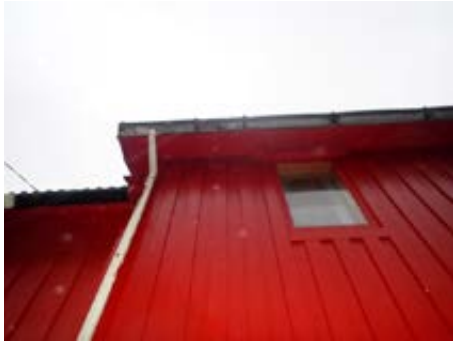
Punktvis lekkasje i takrenne.

Lekkasje/hull fra takrenne

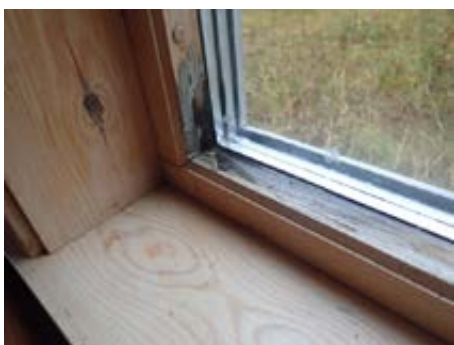
Det er påvist at enkelte vinduer er vanskelig å åpne/lukke. Det er påvist noen glassruter som er punktert eller sprukne. Det er påvist vinduer med fukt/råteskader. Det er flere vinduer som er knytt fast da det er feil med lukkemekanismen. Råteskadet vindu på stua. Konsekvens/tiltak: Vinduer med råteskader må erstattes med nye. Vinduer med punkterte/sprukne glass må påregnes skiftes ut, enten hele vinduet eller kun selve glassene. Vinduer må justeres. Det må påregnes noe vedlikehold og at enkelte vinduer må skiftes ut. Generelt vedlikehold nødvendig på vinduene både innvendig og utvendig.

Råteskader i vindu.

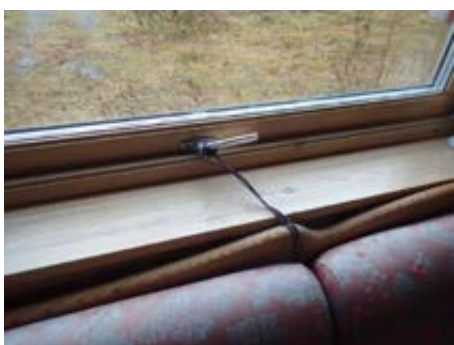
Vindu knytt fast

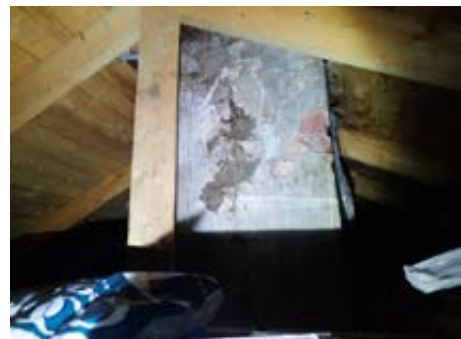
Det var synlig vann/fukt på pipeside på kvisten.

Lekkasje i pipen på kvisten

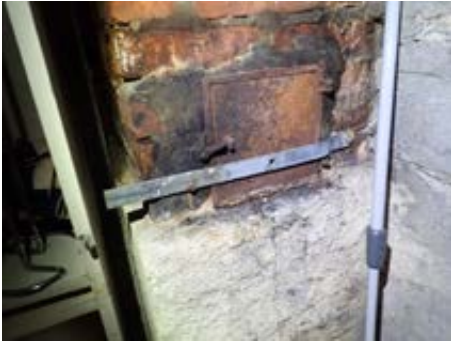
Feieluka delvis defekt.

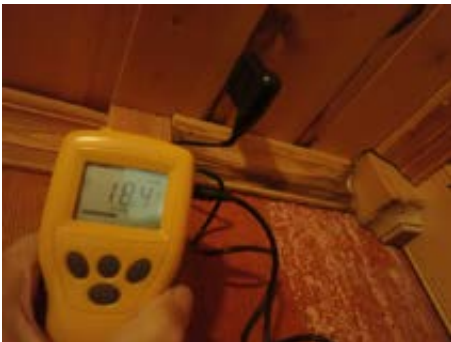
Det ble registrert fortsatt fukt i panelet og taklisten ved pipa i 2.etg.

Målt 18% fukt i tak ved pipen på soverom.  
Synlige fuktmerker i panel og taklis

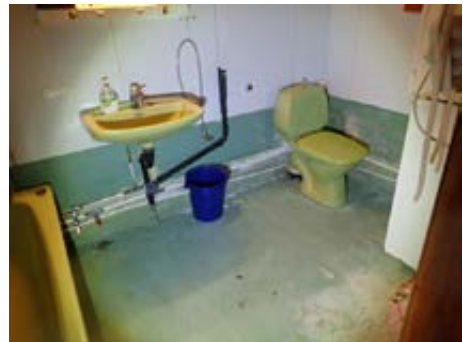
Rustet sluk i gulvet.

Fukt og saltutslag i gulv og vegger

Sprekker i støpt plate på bad.

Bad i kjeller

Ved renovering av badet må hele konstruksjon bygges om.
