Romslig enebolig m/frittstående garasje i Østre Beiarveien 348. Eiet tomt på ca. 1200kvm. Oppussingsbehov

Velkommen til Østre Beiarveien 348. 8110 Moldjord

Enebolig | BRA-i/BRA Total 241/267 kvm | 4 soverom

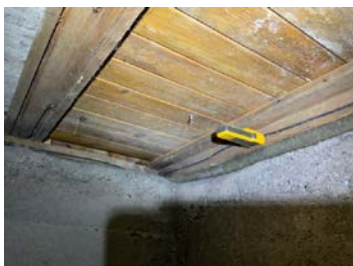
Forhøyet fuktnivå i bjelker / undertak.

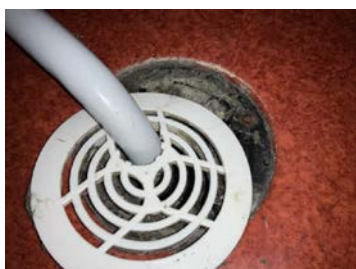
- Utettheter på våtrommet kan føre til fuktskader i bakenforliggende konstruksjoner dersom det ikke blir foretatt tiltak.

Kostnadsestimat: 100 000 - 200 000

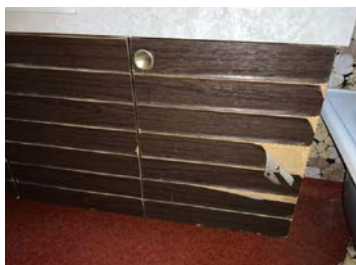
#### 1 TG 2 Sanitærutstyr og innredning

- Skader eller svelling på innredning indikerer fuktpåvirkning og kan føre til redusert funksjon, videre nedbrytning av materialer og risiko for muggdannelse.

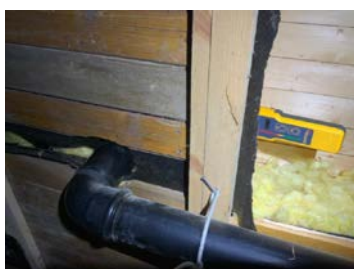
Fuktmåling ved sluk.

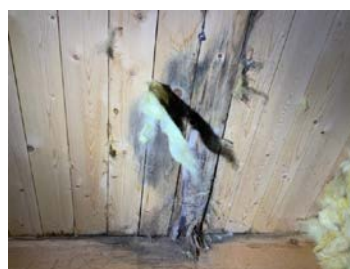
Råteskader i gulv under badet.
