Kråkhaugvegen 19

Enebolig med idyllisk og sjønær beliggenhet på Finnøy | 3 sov | 2 bad | kinorom

Adresse	Kråkhaugvegen 19 6296 HARØY
Prisantydning	Kr 2 200 000,-
Omkostninger	Kr 73 990,-
Totalpris	Kr 2 273 990,-
BRA-i/BRA Total	210/221 m ²
Eierform	Eiet
Boligtype	Enebolig
Byggeår	1973
Soverom	3
Etasje	2

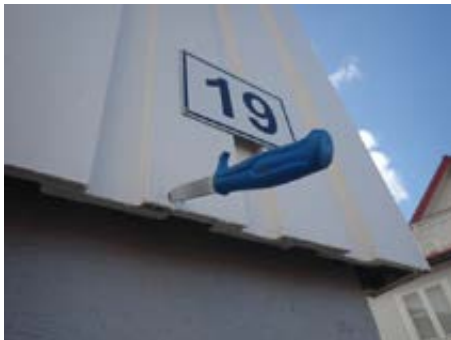
- Det er påvist spredte råteskader i bordkledningen.
- Det er ingen musesperre i nedre kant av konstruksjon.

Råteskade i ende kant mot nord.

- Musesperre må etableres.

Det anbefales å øke avstanden mellom underkant kledning og terrasse for å sikre tilstrekkelig lufting og redusere risiko for fukt- og råteskader i kledningen og den bakenforliggende konstruksjonen. Manglende lufting kan føre til oppfukning, redusert levetid og behov for kostbare utbedringer.

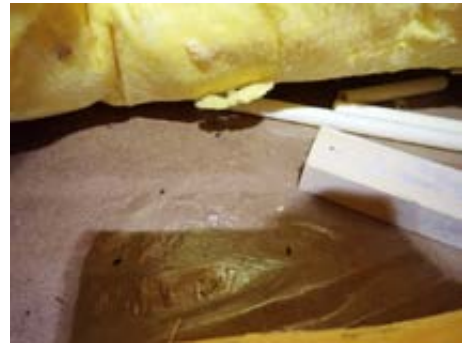
Museekstremer kryploft

- Det er begrenset/dårlig ventilering av takkonstruksjonen.
- Det er registrert symptom på aktivitet fra skadedyr.

Det er synlig en betydelig mengde muselort under isolasjonen på kryploftet, noe som indikerer aktivitet fra skadedyr. Det er lagret diverse gjenstander, og isolasjonen er flere steder sammentrykt, noe som reduserer isolasjonsevnen.

- Det må foretas tiltak for å lukke avviket.

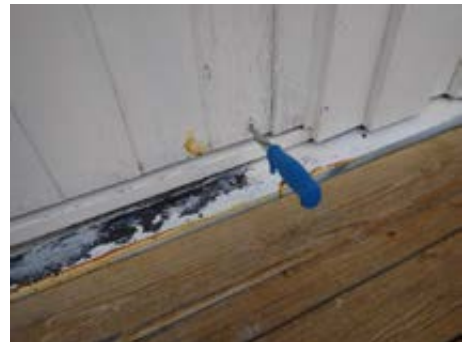
Skade i balkongdør stue

Det anbefales jevnlig vedlikehold av ytterdører, samt vurdering av utskifting av balkongdør i stue, da det tidligere har vært lekkasje og det kan være utfordrende å oppnå tilfredsstillende tetting uten å ta ut døren.

Manglende utbedring kan føre til økt risiko for fuktinntrengning, ytterligere skader på konstruksjonen og redusert levetid for døren.

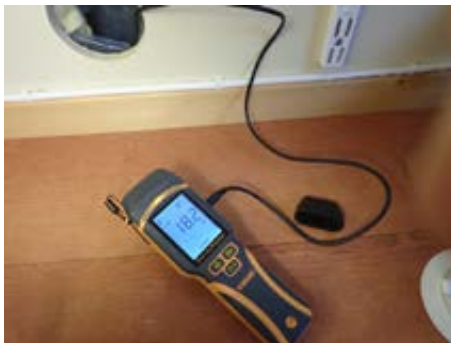
Kontrollmålt 18.5 fukt i konstruksjonen

Det påviste fuktnivået gir grunn til å overvåke konstruksjonen jevnlig for å se utvikling over tid, og eventuelt foreta tiltak for å unngå fuktskader. Det bør vurderes å utbedre eller forbedre fuktsikringen, spesielt med tanke på at asfaltapp på innsiden av grunnmur ikke er tilstrekkelig diffusjonsåpen. Dette kan medføre økt risiko for fuktskader i veggkonstruksjonen og utlekting, noe som over tid kan føre til råte, muggdannelse og redusert levetid for konstruksjonen.

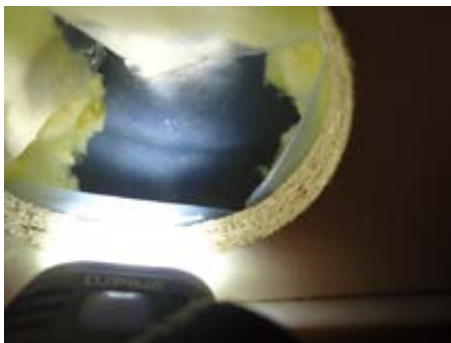
Det er på grunnmuren i denne boligen benyttet asfalt papp på innsiden av grunnmur. Asfalt papp er ikke tilstrekkelig diffusjonsåpen, noe som kan føre til at fukt fra grunnmuren trekker videre inn i veggkonstruksjonen og utlektingen.

Plastsjikt både mot mur og på innsiden av veggplate

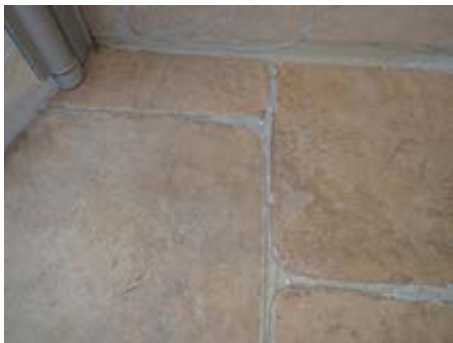
- Det er påvist at flisfuger har riss/sprekker.
- Det er påvist at høydeforskjell fra topp slukrist til gulv/ synlig topp membran ved dørterskel er mindre enn 25 mm.
- Det er påvist avvik i fallforhold til sluk i forhold til krav i forskrift på byggetidspunktet.

Riss i flisfuger i dusj

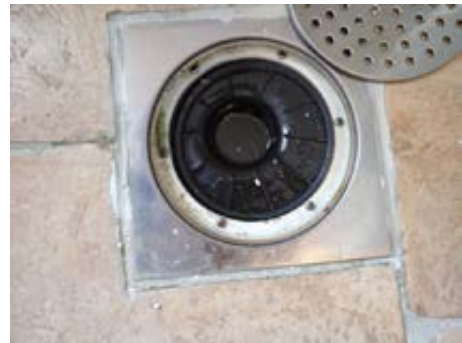
Sluk i dusj

Jevnlig rengjøring av sluk anbefales for å opprettholde funksjon og redusere risiko for vannskader.

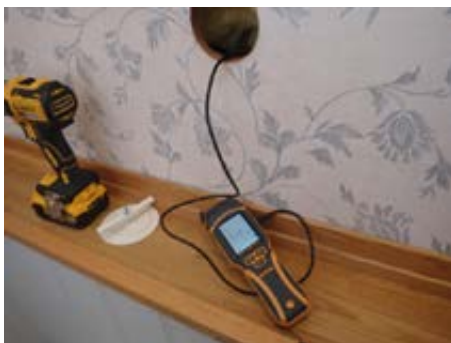
Hulltaking er foretatt uten å påvise unormale forhold. Hulltaking er foretatt i trappegang mot badekar. Fuktkvotemåling (vekt%) i konstruksjonen ble målt og er under 8 %. Hulltaking foretatt bak badekar som er vurdert å være en langt mindre fuktutsatt våtsoner enn i dusjhjørnet. Dusjhjørnet vender mot yttervegg.

Tørt

Hulltaking bør gjøres i vegg fra naborom mot dusjsonen, da dette området er mest utsatt for fuktbelastning. Dette gir den mest representative målingen av fuktforholdene i våtrommets mest kritiske område. Når hulltaking bak dusjsonen ikke er mulig, må vi vurdere andre steder å ta hull. Disse alternativene kan fortsatt gi verdifull informasjon, men har en noe høyere risiko for å overse fuktproblemer sammenlignet med undersøkelser bak våtsonen.

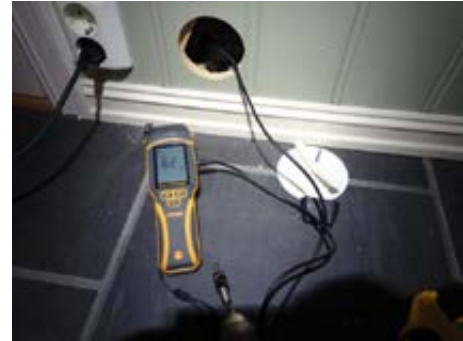
Målt tørt i treverk

Det bør vurderes å fjerne plasten på innsiden av platen mot vaskerom, da dette kan føre til fukt- og muggproblematikk i konstruksjonen over tid. Feil plassering av plast gir økt risiko for skjulte skader, sopp og råte ved eventuell fuktinntrengning.

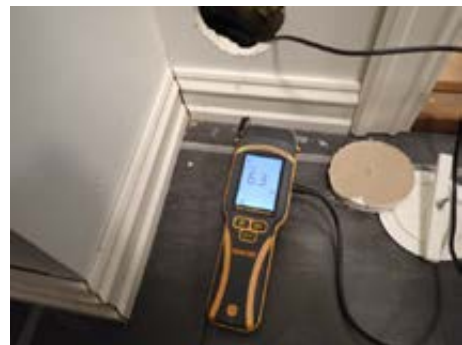
Hulltaking er foretatt uten å påvise unormale forhold. Hulltaking er foretatt i vegg ved siden av dør fra gang. Fuktkvotemåling (vekt%) i konstruksjonen ble målt og er under 8 %. Det gjøres oppmerksom på at hulltaking ikke var mulig mot våtsone i dusj pga den grenser mot trapperomsvegg som er murvegg (grunnmur yttervegg byggeår) og det andre mot yttervegg. Dette er et område uten fuktbelastning, men hulltaking foretatt pga instruks/krav i forskrift om hulltaking i bad. Hulltaking bør gjøres i vegg fra naborom mot dusjsone, da dette området er mest utsatt for fuktbelastning. Dette gir den mest representative målingen av fuktforholdene i våtrommets mest kritiske område. Når hulltaking bak dusjsone ikke er mulig, må vi vurdere andre steder å ta hull. Disse alternativene kan fortsatt gi verdifull informasjon, men har en noe høyere risiko for å overse fuktproblemer sammenlignet med undersøkelser bak våtsone.

Ikke registrert fukt
