# Olderveien 11

STAVANGER

Befaringsdato: 26.08.2025

# Tilstandsrapport

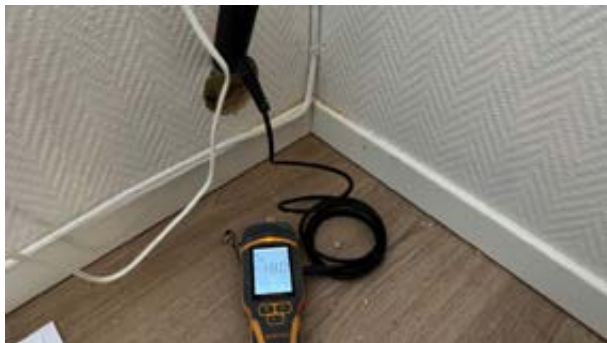
Målt verdi er registrert med 18 vekt% med påregnelig risiko i målt område. Det kan ikke utelukkes lavere og høyere verdier andre steder enn i målepunkt.

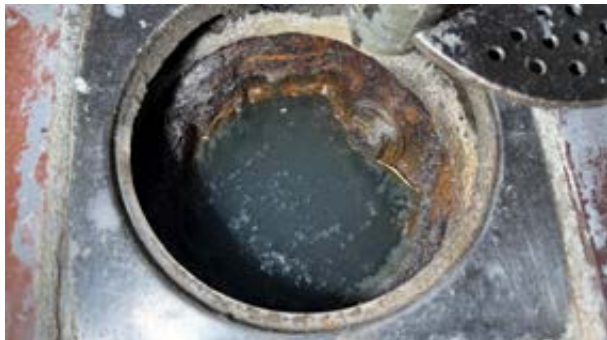
Støpejernssluk fra byggeår.

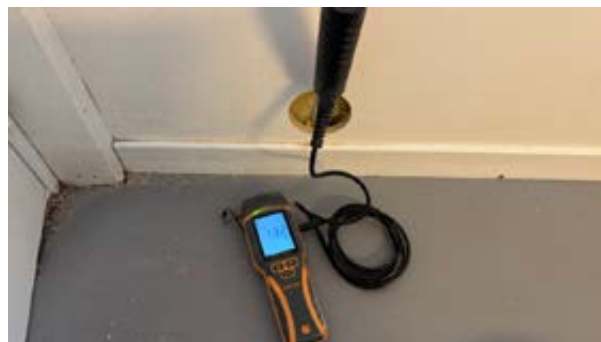
Måleresultatet viser 13,2 vekt% og grønt på instrumentet. 6 vekt% er laveste verdi instrumentet kan måle. Det vil si hulrom og bunnsvill er helt tørr.

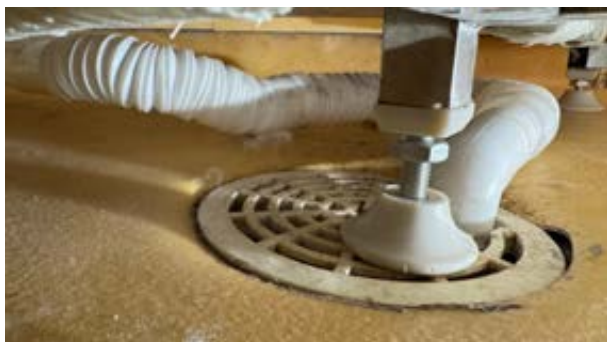
Dusjkabinettets fot står oppå slukrist. Løsningen reduserer muligheten for effektiv rengjøring av sluk fra tid til annen.

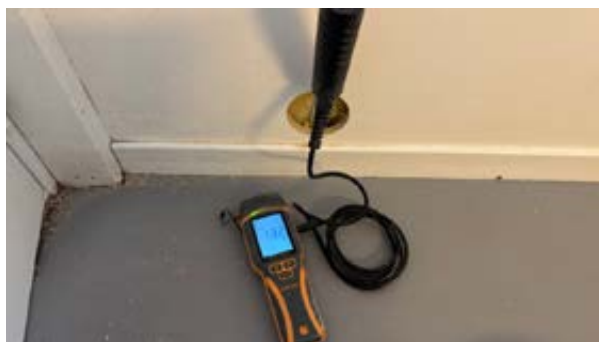
Måleresultatet viser 13,2 vekt% og grønt på instrumentet.

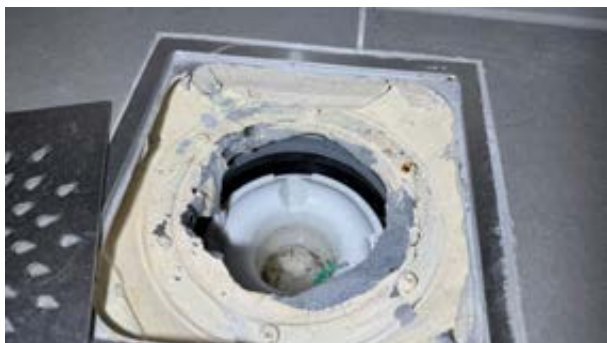
Sluk under vask er ren, må etterfylles med vann fra tid til annen.

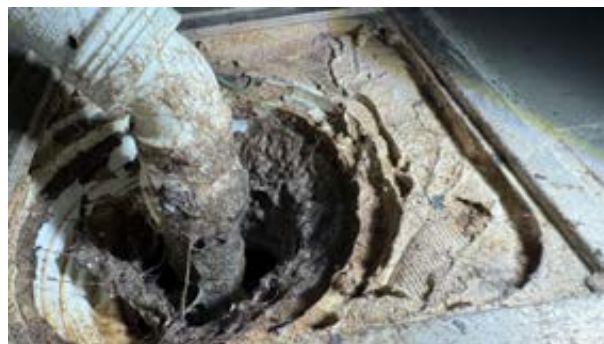
Sluk under badekar må rengjøres. Sluken er bra prosjektert i forhold til luke..

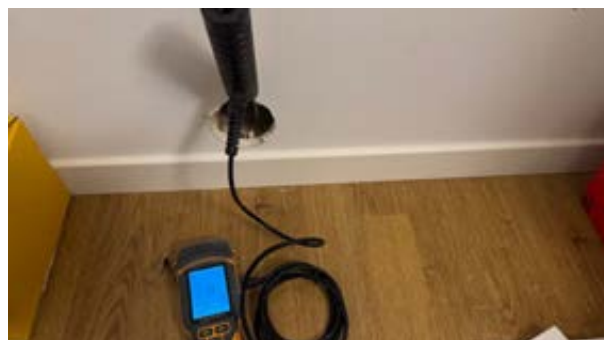
Måleresultatet viser LO, dvs. ikke målbar fukt. 6 vekt% er laveste verdi instrumentet kan måle. Det vil si hulrom og bunnsvill er helt tørr.

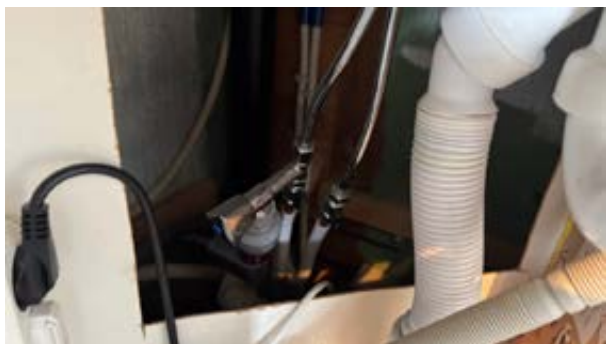
Vannledninger i bakkant av vaskseksjon er løse.

Feste vannledninger.

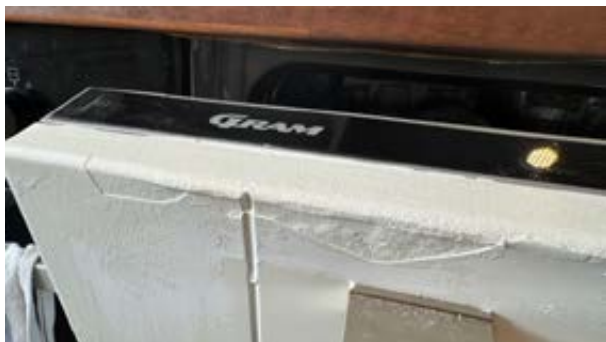
Skjolder i innredning

- Det må påregnes lokal utbedring/utskifting.

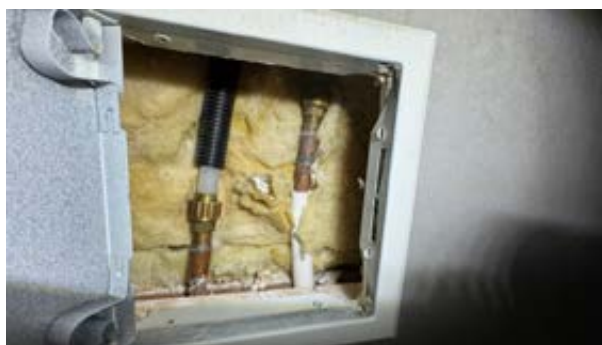
I luke under vask/bad 1.etg. er det vannledninger fra 1980 tallet og nye rør i rørsystem. Sort slange utenpå vannledning (varerør) mangler mansjett/tettermuffe.

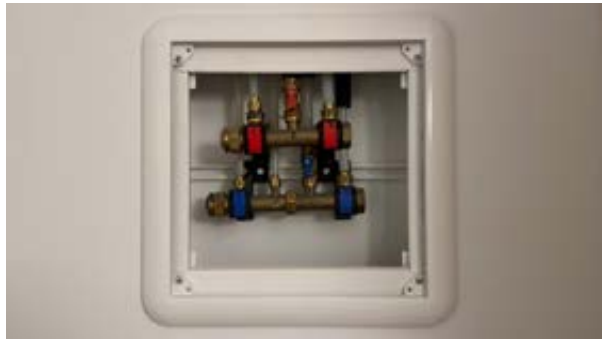
Sentralskap mangler kursoversikt og sprutdeksel.

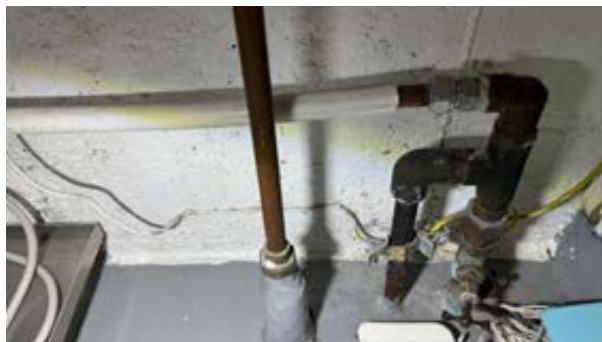
Hovedstoppekran fra byggeår i vaskerom.
