Sandvikvågen 2. Inndyr

BOLIG/ FRITIDSBOLIG M/ UTHUS, NAUST OG BÅTSTØ PÅ SUND

Tilstandsrapport

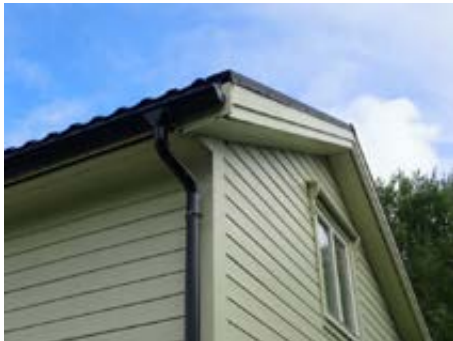
Det gjenstår endel ferdigstilling og håndverks avvik på utvendig kledning rundt om - spesielt ved vindskier etc.

Feil avslutning av vindski mot takrennebord.

God lufting mellom tømmervegg og kledning opprettholdes.
Ferdigstille utvendig håndverks arbeid.

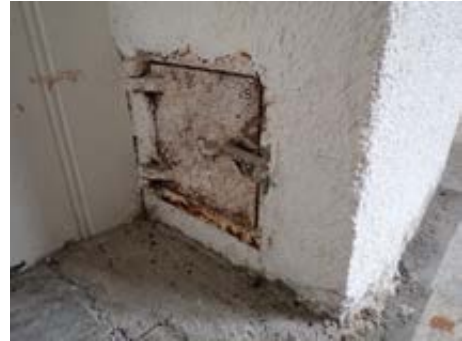
Feieluke er plassert nært brennbar material på vegg
