# Breivikveien 22

HOMMERSÅK

Enebolig i etterspurte omgivelser på Hommersåk

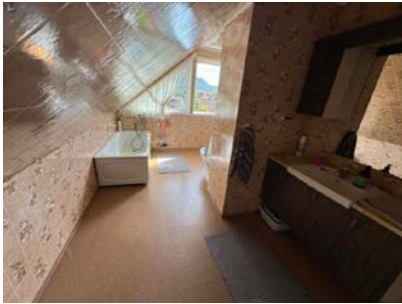
## 2. ETASJE > BAD

- Det foreligger ikke dokumentert utførelse av vantett sjikt.
- Det foreligger ikke godkjent dokumentasjon på diffusjonssperre mot kald sone. Diffusjonssperre mot kald sone er en fuktsperre som hindrer at varm, fuktig luft fra våtrom trenger inn i kalde konstruksjoner og gir kondens og skader.

- Manglende dokumentasjon på diffusjonssperre mot kald sone gir usikkerhet om konstruksjonens evne til å hindre fukttransport. Dette kan føre til kondens i konstruksjonen og økt risiko for skjulte fuktskader og muggvekst.
- Det anbefales å undersøke oppbygningen nærmere for å avklare om diffusjonssperre er korrekt utført. Dersom dette ikke kan verifiseres eller er mangelfullt, bør det vurderes tiltak for å sikre tilstrekkelig fuktsikring i henhold til gjeldende anbefalinger.
