# Skjærvaveien 32

KRISTIANSUND N

# Tilstandsrapport

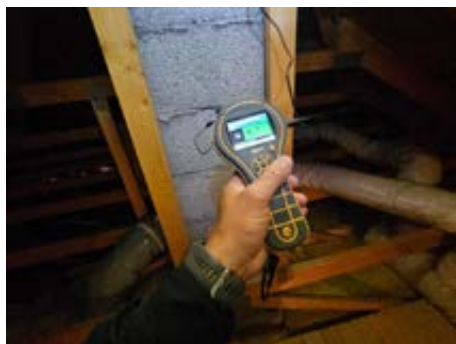
- Det er påvist fuktskjolder/skader i takkonstruksjonen

På befaringsdagen ble det registrert enkelte fuktmerker i takkonstruksjonen, ved su-taksplater og på takstol. Det ble utført fuktsøk (med Protimeter) på tilgjengelige steder som en stikkprøvekontroll. Ved målingstidspunktet ble det ikke registrert forhøyede fuktverdier, og de observerte fuktmerkene fremstod som tørre.

Fuktkontrollen er begrenset til de undersøkte områdene og kan ikke utelukke skjulte fukt- eller råteskader eller forhøyede fuktverdier i andre deler av konstruksjonen.

- Eldre tettesjikt har økt risiko for svikt, med fare for lekkasjer og fuktskader i konstruksjonen.

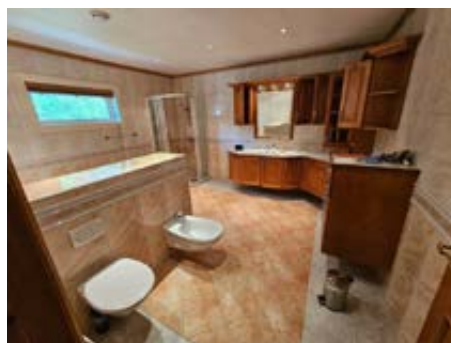
### ETASJE 1. > BAD

- Uten dokumentasjon vet man ikke om membran er korrekt utført eller om sluk, overganger og gjennomføringer er tette. Manglende dokumentasjon gir derfor økt risiko for skjulte fuktskader, selv om det ikke er synlige tegn i dag. Skader kan utvikle seg og bli omfattende før de oppdages.

- Det er påvist avvik i fallforhold til sluk i forhold til krav i forskrift på befaringsstidspunktet.

- Til tross for avviket i fall/høydeforskjell til sluk, vil gulvet fortsatt kunne lede vann mot sluket, men med redusert effektivitet. Dette kan potensielt øke risikoen for vannansamling i enkelte områder av badet.

- Konsekvensen er at membranen kan ha redusert funksjon og tetthet som følge av alder, noe som øker risikoen for fuktinntrengning og skjulte skader i konstruksjonen, samt behov for oppgradering eller rehabilitering av våtrommet.

Avviket gir grunnlag for at konstruksjonen overvåkes jevnlig. Som minste tiltak er dørterskelen hevet for å ivareta anbefalingen om en høyde forskjell fra topp terskel til topp sluk på minimum 25 mm. Skal konstruksjonen oppnå TG 0 eller TG 1 må avviket utbedres. Det anbefales å fuge godt ved dør mellom gulvflis og terskel samt foring og gerikt mot gulv.
