Uranusvegen 2- seksjon 2 (2.etg)

Kviltorp- 3-roms toppleilighet i horisontaldelt tomannsbolig! Balkong, utsikt, god bodplass og parkering for to biler

# Tilstandsrapport

## TOMANNSBOLIG

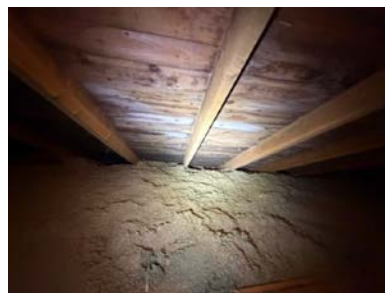
- Det er flere eldre fuktskjolder og misfarginger i undertaket, særlig i nedre deler mot raft. Kontroll med fuktmåler viste verdier på ca. 8,6–11 vektprosent, og det ble ikke registrert forhøyede fuktverdier eller tegn til aktive lekkasjer på befaringsdagen. Luftingen av takkonstruksjonen er begrenset. Det er ikke etablert sammenhengende luftespalter langs raftene, og tilgjengelig luftespalte er kun noen millimeter. Det er registrert et svært stort vepsebol i kaldloftet mot nordvest.

Det er åpning mellom isolasjon og undertak, men ikke etablert luftespalter utvendig.

- Luftingen ved raftene bør forbedres slik at det etableres sammenhengende og tilstrekkelig luftespalte fra raft og inn over kaldloftet. Manglende dampspærre og begrenset ventilasjon øker risikoen for at varm og fuktig inneluft transporteres opp i kaldloftet og kondenserer mot kalde bygningsdeler. Dette kan over tid medføre fuktskader og mikrobiell vekst. Eldre fuktskjolder bør følges opp med jevnlig kontroll, selv om konstruksjonen var tørr ved befaringen. Det store vepsebolet bør fjernes av egnet skadedyrfirma dersom det fortsatt er aktivitet.

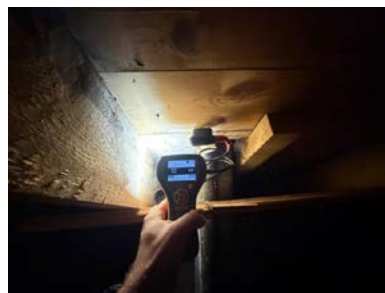
Fuktmåling, ikke utslag på fukt.

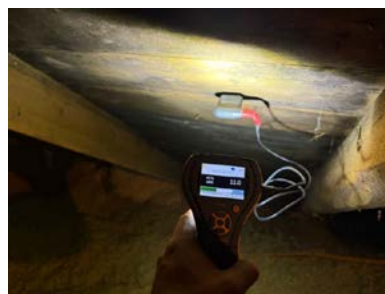
Fuktmåling, ikke utslag på fukt.

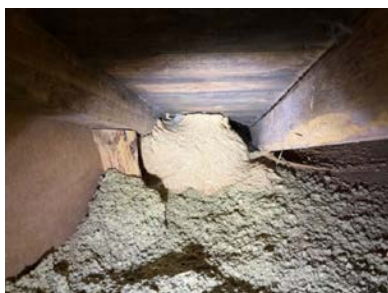
Vepsebol.

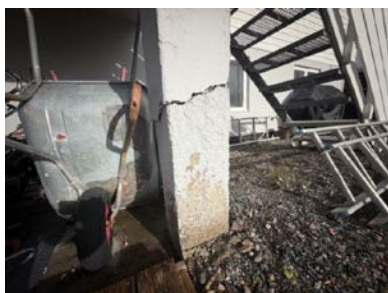
- Betongsøylen lengst mot øst har en gjennomgående sprekk/setningsskade. Skaden tyder på bevegelse i søylen eller fundamenteringen og bør vurderes nærmere med tanke på bæreevne og stabilitet.  
- Rekkverket på balkong eller terrasse er for lavt i forhold til dagens krav.

Sprekke/setning i betongstøyle som er bærende for begge verandaene.

- Den sprukne betongsøylen bør undersøkes nærmere. Det må påregnes reparasjon eller eventuell utskifting/forsterkning av søyle.
- Konsekvensen er at rekkverket ikke gir tilstrekkelig fallsikring i henhold til dagens krav, noe som medfører økt risiko for fallulykker og behov for utbedring for å oppnå tilfredsstillende sikkerhet.
- Det anbefales å utbedre rekkverket slik at høyden tilfredsstiller gjeldende krav, for å sikre trygg bruk.

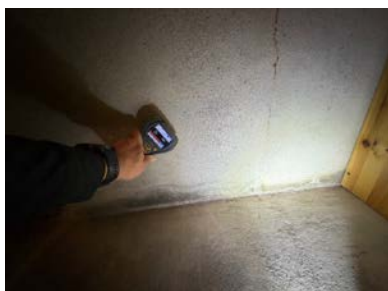
Eldre fuktmerker viser at kjelleren tidligere har vært utsatt for fuktbelastning. Det ble ikke registrert tegn til aktiv fuktpåvirkning i de panelte veggpartiene ved befaringen. De forhøyede utslagene i åpen mur/betong nær gulv vurderes å være forenlig med eldre konstruksjonsmåte og restfukt/kapillært fuktopptrekk fra grunnen.

Referansemåling. Utslag på fukt på vegg ned mot gulv, ikke utslag på fukt i øvre del av vegg. Forsterker teorien om kapillært oppsug fra grunn.

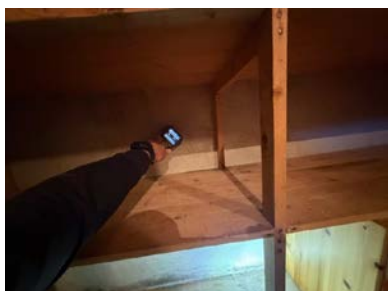
Referansemåling. Utslag på fukt på vegg ned mot gulv, ikke utslag på fukt i øvre del av vegg. Forsterker teorien om kapillært oppsug fra grunn.

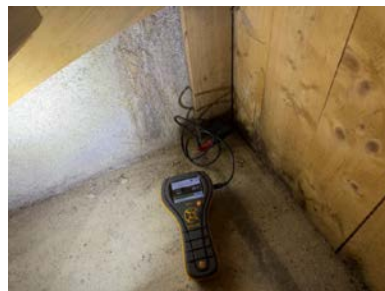
Fuktmåling, ikke utslag på fukt.

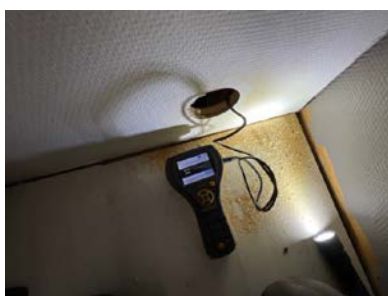
Hulltaking er utført fra tilstøtende rom, uten å påvise unormale forhold i veggkonstruksjon bak dusjsonen.

Hulltaking og fuktmåling, ingen fukt eller andre avvik registrert i borehull. Hull blir blendet forsvarlig.
