# Stallane 12A

Nydelig halvpart av byvilla med solrik terrasse |  
Vannbåren varme

Befaringsdato: 25.03.2026

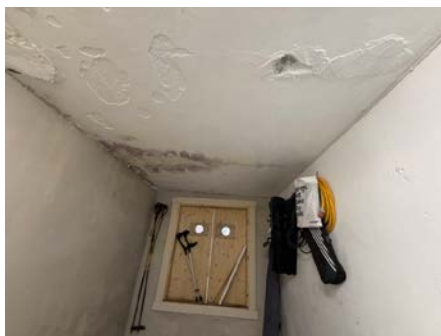
TG 3: Tekkingen på på veranda har utettheter. I utvendig bod er det registrert pågående lekkasjer.

TG 3: Tekkingen på verandaen må utbedres for å hindre videre lekkasjer. Pågående lekkasjer kan føre til fuktskader i konstruksjonen, redusert levetid og økte utbedringskostnader dersom tiltak ikke iverksettes. Det anbefales også nærmere undersøkelser av oppbyggingen under terrassedekket for å avdekke eventuelle skjulte skader. Kostnadsestimat omfatter utbedring av punkt gitt TG3.

Kostnadsestimat: 20 000 - 100 000
