# Eidevegen 87

**Eide- Oppgradert og velholdt enebolig over 3 plan- garasje og stor hage!**

Befaringsdato: 08.09.2025

# Tilstandsrapport

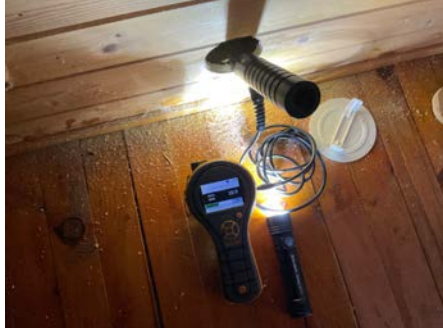
Hulltaking er foretatt fra tilstøtende rom uten å påvise unormale forhold i våtsone. Våtrommet er også fuktkontrollert med egnet fuktmåleverkøy og det er ikke påvist unormale forhold ved fuktsøk i relevante våtsoner i gulv og vegger.

Hulltaking og fuktmåling, ingen fukt eller andre avvik registrert i borehull. Hull blir blendet forsvarlig.
