Ringveien 18

DUNIHAGEN/SANDE

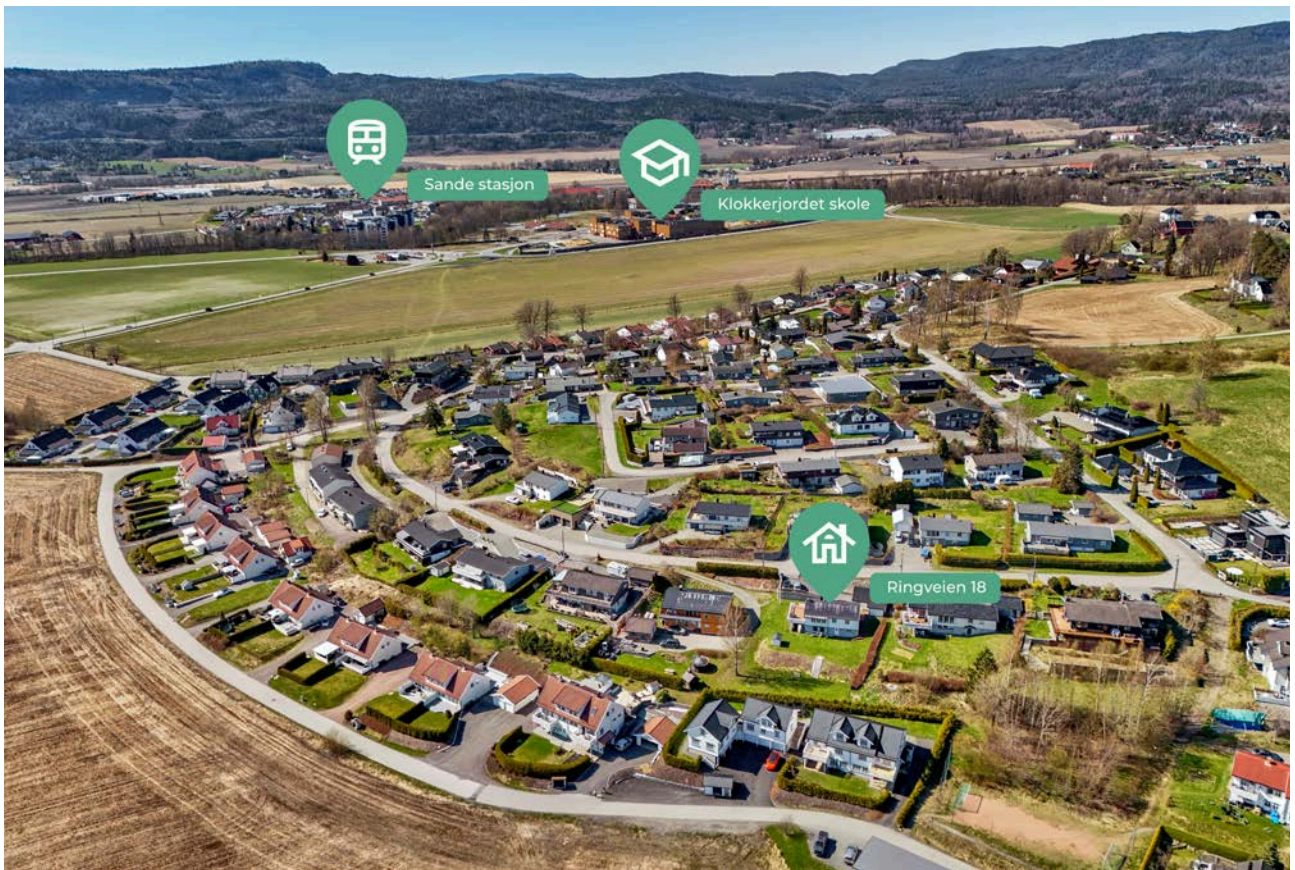
Eiendommen ligger i et attraktivt og barnevennlig boligområde med nærhet til skole, togstasjon og turområder.

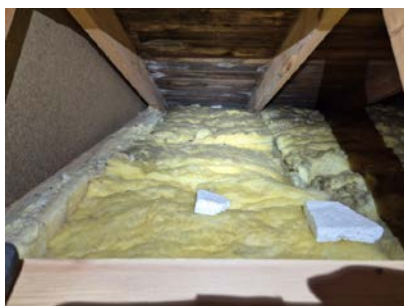
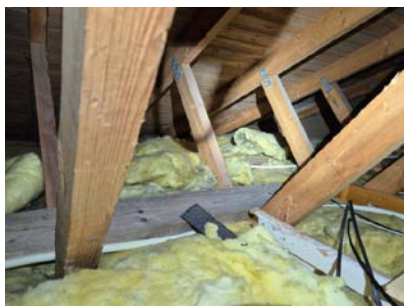
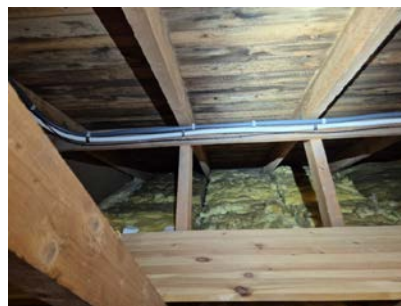
En konsekvens av dårlig ventilering kan være kondensdannelse som kan føre til skader på konstruksjon.

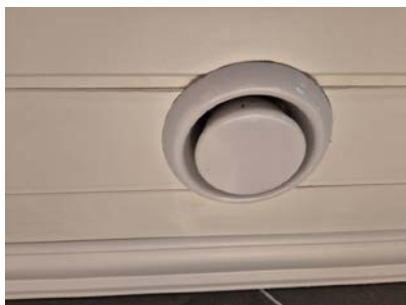
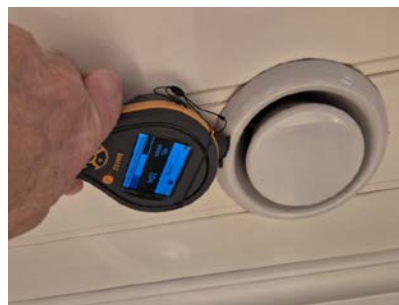
TG 2 Etasjeskille/gulv mot grunn

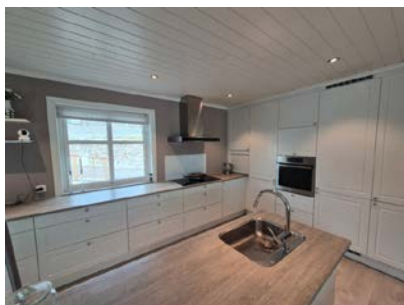
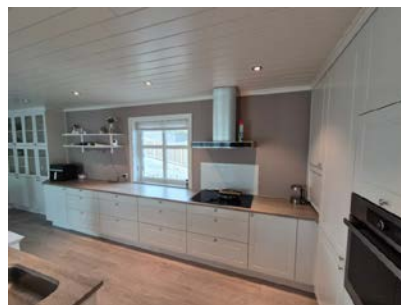
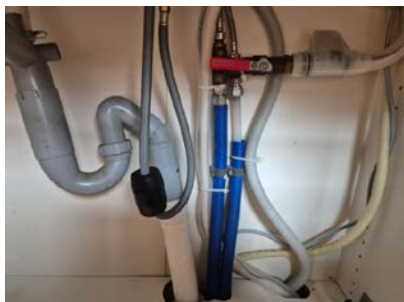
1 ETASJE > STUE/KJØKKEN

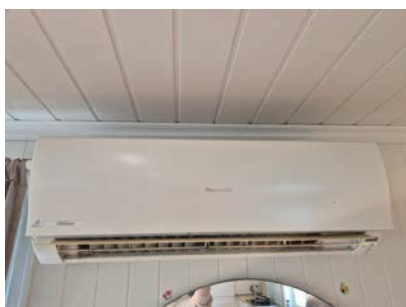
- Det er ikke behov for utbedringstiltak siden VVS-installasjonen(e) fungerer i dag, men ut ifra alder kan skader plutselig oppstå på eldre VVS-installasjoner.
