Bolsøyvegen 7

MOLDE

Horisontaldelt halvpart på bakkeplan - 4 sov - garasje

Tilstandsrapport

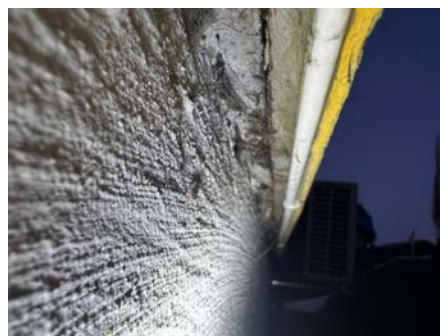
Avvik: Det er ikke etablert tilstrekkelig lufting av ytterkledningen mot syd og nord, da kledningen er tett avsluttet i nedkant av vegg/grunnmur. Ytterkledning mot syd er fra byggeår, det er registrert slitte utvendige overflater. Det er ikke registrert synlige tegn til råte eller konstruktive skader på befaringstidspunktet.

Ingen lufting, bilde tatt på nordfasade.

Manglende lufting kan over tid føre til redusert uttørking og økt risiko for fuktrelaterte skader i ytterveggen. Etablere korrekt lufting bak kledning anbefales. Rengjøring, skraping og ny overflatebehandling bør utføres som et minimumstiltak på kort sikt på sørfasade. Ved utskifting anbefales samtidig oppgradering til luftet kledningsløsning.

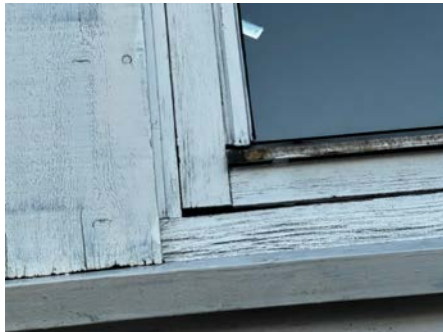
Avvik: Vinduer av eldre årgang/byggeår har passert normal forventet teknisk levetid. Det er registrert kondens- og fuktskader på innvendige overflater av vinduer. Kondensdannelse er observert langs nedre del av glass og karm, og det er synlige misfarginger og slitasje i maling og treverk. Det er registrert slitte overflater utvendig og behov for vedlikehold. Vinduet i soverommet i kjelleren oppfyller ikke krav til godkjent rømningsvindu. Trevinduer har en forventet levetid på ca 20 år og en teknisk levetid på ca 40 år. Hvis et vindu har oppnådd forventet levetid, kan det fremdeles ha en lang forventet levetid ca anslått til 12- 20 år foran seg. Ett nytt vindu kan gi vesentlig lavere energikostnad.

Eksempel på værslitte vinduer.

Aldersrelatert slitasje kan medføre redusert funksjon, økt varmetap og behov for vedlikehold eller utskifting. Dersom tiltak ikke utføres, er det risiko for fuktinntrengning i treverket, noe som kan føre til råte og ytterligere nedbrytning. Forholdet kan også ha sammenheng med begrenset ventilasjon. Dette vil redusere vinduenes levetid. Forventet levetid for isoler-/energiglass er 20 - 30 år. Generell vedlikehold og utskiftninger av vinduer må påregnes. Vær oppmerksom på at punktering kan oppstå i nær fremtid. Manglende godkjent rømningsvindu i soverom innebærer et avvik fra dagens sikkerhetskrav, og tiltak i form av utskifting eller utvidelse av vindusåpning må påregnes dersom rommet skal benyttes som varig oppholds- eller soverom.

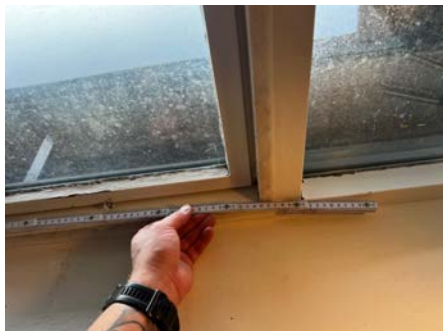
Vinduet i soverom er åpningen 45 cm bred, minimumskrav er 50 cm.

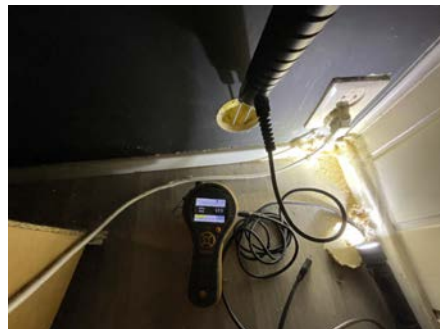
Avvik: Det er foretatt hulltaking og målt etter fukt i nedre del av vegg i soverom mot sørvest og i boden mot nordvest. Trefuktighet i topp bunnsvill ble målt til 17,5 vektprosent i soverommet, 21,8 vektprosent i boden. Fuktmålinger under 17% er tørt/normale forhold, over 17% er det økt risiko, over 20% er det fare for mugg og sopp dannelser. Verdiene som er avdekket er over grenseverdiene som regnes som akseptable. Generelt ved slike verdier, kan det være spor etter råte og muggdannelser. Det ble ikke påvist noe råte eller muggluk i borehullet. Avleiring av salt/kalkutslag observeres på grunnmur/gulv mot grunn i kjellerbod ved fellesareal og felles gang vurderes å være et resultat av fuktvandring i konstruksjonen og/eller kapillært oppsug fra grunnen som kan tyde på svakheter med dreneringen.

Det er registrert forhøyede fuktutslag i kjellervegger ned mot gulv, mens referansemålinger høyere opp på vegg viser normale/tørre verdier. Dette indikerer kapillært oppsug av fukt fra grunnen. Det er ikke påvist aktive lekkasjer eller gjennomgående fuktskader på befaringstidspunktet.

Hulltaking og fuktmåling i bunnsvill i soverommet i kjeller mot sør. 17,5 vektprosent.

Vedvarende fuktbelastning gir risiko for råte, muggsoppdannelse, svekket innemiljø og redusert levetid for bygningsdelene. Konstruksjonens bestandighet og brukskvalitet svekkes. Det anbefales å ha på varme i rommene og sikre tilfredsstillende ventilasjon.

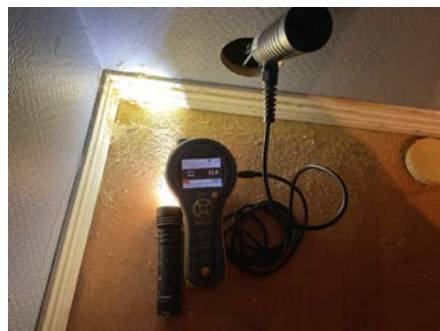
Hulltaking og fuktmåling i bunnsvill i boden i kjeller mot nord. 21,8 vektprosent.

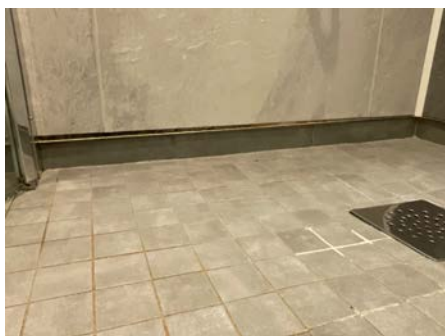
Avvik: · Våtromsplater er ikke montert fagmessig.

Eksempel på ujevn glippe mellom plater og bunnlist.

Avviket vurderes å være av estetisk karakter og har ikke betydning for rommets funksjon eller fuktsikkerhet slik forholdet fremstår i dag. Tiltak er ikke nødvendig, men kosmetisk utbedring kan vurderes dersom jevnere avslutning ønskes.

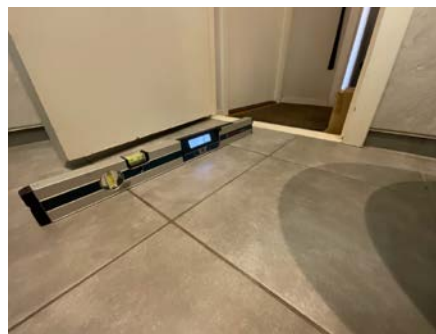
Gulvet har ikke 1:100 fall på hele gulvflaten, tettesjiktet er ikke ført 15mm opp over ferdig flislagt gulvflate ved terskel. Dette er et avvik i forhold til forskriftskrav. Gulvet har fall mot sluk, og vil trolig fungere etter hensikt.

forholdsvis flatt gulv ved døren, det er heller ikke membran oppkant ved dørterskel.

Dersom fallet utenfor dusjsone er mindre enn 1:100, skal det være minimum 15 mm membranoppkant ved dørterskel. Membranhøyden ved terskelen måles fra overkant av flisene/golvbelegget i våtrommet. TEK-17 (dagen forskrift) gir anledning til å bygge badegulv uten fall, forutsatt at det er minimum 1:50 fallforhold i dusjsone, og at det er 15 mm tett oppkant ved dør.

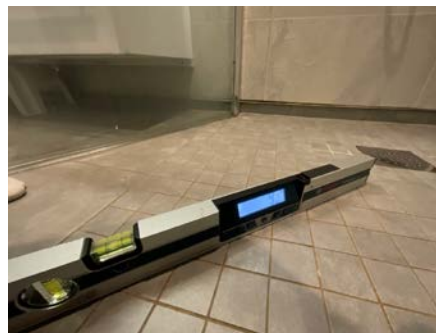
Det er påvist avvik på lokalfall rundt sluk. Minimumskrav til lokalfall rundt sluk er 16 mm 80 cm ut fra sluk eller fall på hele gulvet med fallforhold på minimum 1:100.

9 mm fall per meter tilsvarer ca 7 mm 80 cm ut fra sluk. Kravet er minimum 16 mm.

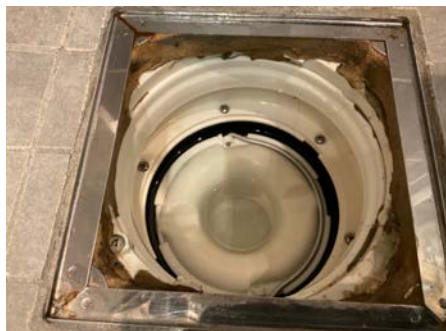
Det er plastsluk og smøremembran med ukjent utførelse. Det er påvist spor etter membran/slukmansjett klemt bak klemring i sluken. Vurdert ut i fra utførelse i sluk og alder.

Sluk.

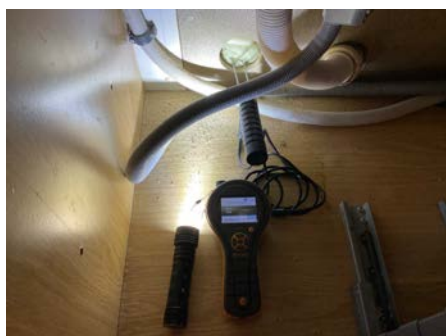
Hulltaking er foretatt fra tilstøtende rom uten å påvise unormale forhold i våtsone. Våtrommet er også fuktkontrollert med egnet fuktmålevertøy og det er ikke påvist unormale forhold ved fuktsøk i relevante våtsoner i gulv og vegger.

Hulltaking og fuktmåling, ingen fukt eller andre avvik registrert i borehull. Hull blir blendet forsvarlig.

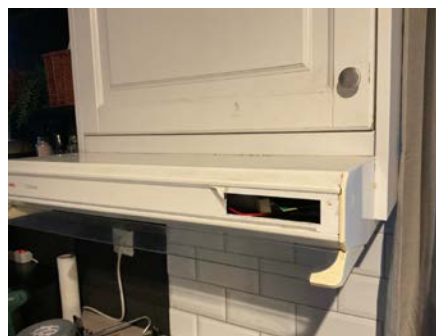
Kjøkkenventilator.

Forholdet medfører redusert funksjonalitet. Utbedring må påregnes, og ventilatoren bør demonteres eller repareres slik at betjeningspanelet fungerer som forutsatt. Kostnader til reparasjon eller eventuell utskifting kan påregnes.
