# Naustbakken 8

MOLDE

Øverste del av horisontaldelt tomannsbolig med sydvendt veranda og attraktiv beliggenhet.

# Tilstandsrapport

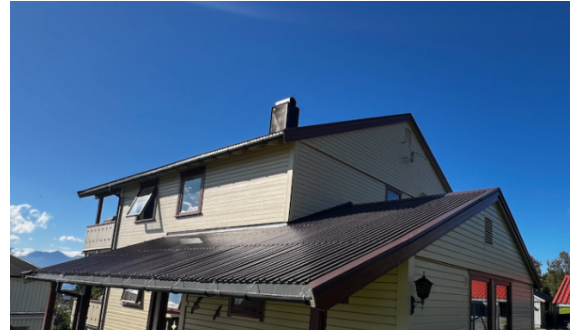
Mer enn halvparten av forventet brukstid er passert på både taktekking og undertak. Det er registrert symptomer på slitasje og elde, selv om det ikke ble observert tegn til lekkasjer eller skader ved befaring. Restlevetiden er usikker.

Overrisiktbilde av taktekking.

Alder indikerer at taket nærmer seg slutten av sin funksjonstid. Restlevetiden er usikker, og det må påregnes økte vedlikeholdskostnader samt risiko for skader dersom tiltak utsettes. Det anbefales å planlegge for fremtidig utskifting eller rehabilitering av taktekking og undertak. Jevnlig oppfølging og inspeksjon bør gjennomføres for å avdekke eventuell utvikling av skader.

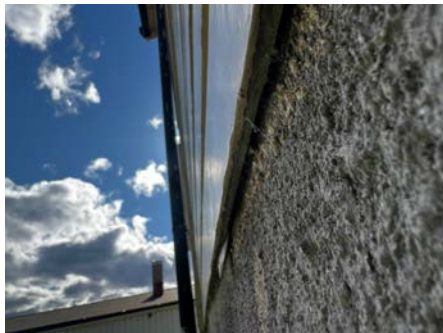
Mangelfull tetting/musesperre kan gi fare for at mus og smågnagere kommer inn i konstruksjonen, noe som kan føre til lukt, skader på isolasjon og bygningsdeler, samt hygieniske ulemper. Det ble ikke sett spor etter mus på befaringen.

For lite lufting kan gi for liten og sen uttørking og fare for fuktskader, spesielt på steder med høy luftfuktighet, mye stillestående luft og lite sol. Lite lufting kan også gi mangelfull trykkutjevning over kledningen og større fare for at regnvann blir sugd gjennom kledningen. Det er ikke registrert noe råteskader i bordkledningen noen steder.

Ukjent for stor luftespalten mellom vindtetting og bordkledning er, det er lite lufting stedvis ned mot grunnmur. Det er ikke registrert noe skader i bordkledningen ifølge av dette.

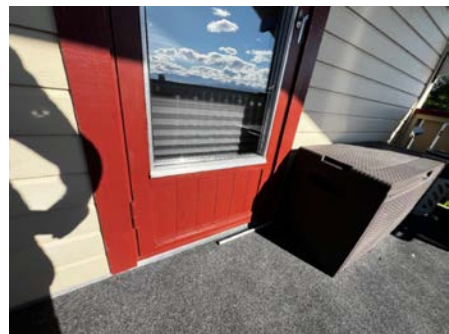
Balkongdører bærer preg elde og er noe værslitt i nedkant av dørbladene. Det er ikke observert synlige skader av større betydning.

Soltørket og oppsprukket.

Utbedring/overflatebehandling av karm og dørblad for å hindre videre skadeutvikling.

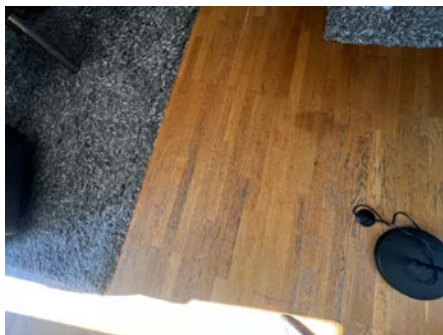
Slitasje på parkettgulv.

Det anbefales sliping og ny overflatebehandling for å utbedre slitasjen. Dersom hakk og riper er dype, kan det være nødvendig å skifte ut deler av parketten eller hele gulvet.

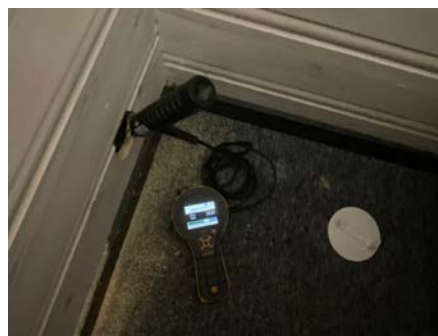
Det er foretatt hulltaking og målt etter fukt i nedre del av vegg i innredet rom som benyttes av seksjon 2 i kjelleren mot sørøst. Trefuktighet i topp bunnsvill ble målt til 14,2 vektprosent. Verdiene som er avdekket er innenfor grenseverdiene som regnes som akseptable og trevirket er tørt. Det er montert svartpapp mellom isolasjon og veggplate mot rommet, uheldig løsning med tanke lufting/tørking av vegg. Det bemerkes at oppbyggingen ikke nødvendigvis er uvanlig i bygninger fra denne tidsperioden. Endring av bruk kan påvirke fuktverdiene.

14,2 vektprosent er tørt.

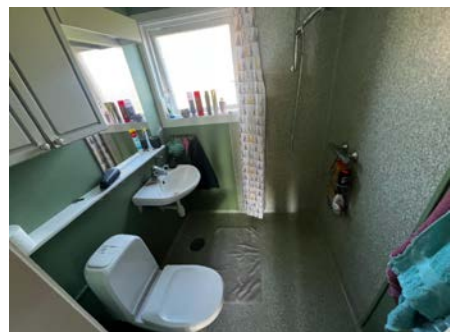
Oversiktsbilde av badet. Det er vinylbelegg på vegger i dusjen, men ikke 1 meter til hver side som er definert som våtsone. Badet tilfredsstiller ikke dagens krav til tetthet. Ingen skader registrert ifølge av avviket.

Kostnadsestimat er satt for legging av våtromsplater på alle vegger i hele rommet.

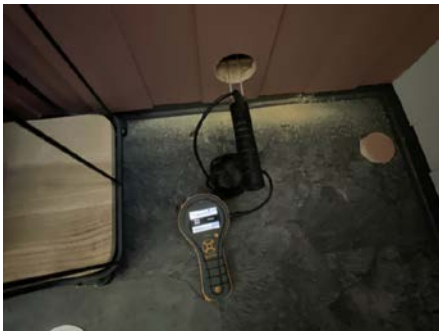
Hulltaking og fuktmåling, ingen fukt eller andre avvik registrert i borehull. Hull blir blendet forsvarlig.
