# Ensjøveien 31B

**Oppussingsobjekt, 2-roms med hjørnebalkong på 11 kvm. 4.etasje og heis. Internett og kabel-tv ink. Mulig å leie p-plass.**

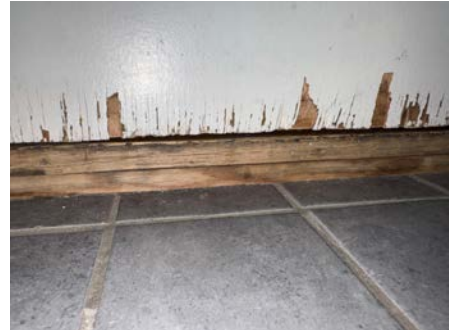
- Døren til soverommet subber i karm/terskel. Bruksslitasje på kjøkkendøren.
- Baderomsdøren har skade på dørbladet og mangler listverk over døren. Se bilde. Skaden skyldes sannsynligvis fuktig baderomsluft, dårlig ventilering/lufting og dårlig fuktbestandighet på døren.

Baderomsdør.

- Justere dør som subber. Konsekvens av subbing av dør er slitemerker i terskel/karm og på sikt kanskje en dør som er vanskelig å lukke/åpne.
- Bytte baderomsdør.

Kostnadsestimat: Under 20 000

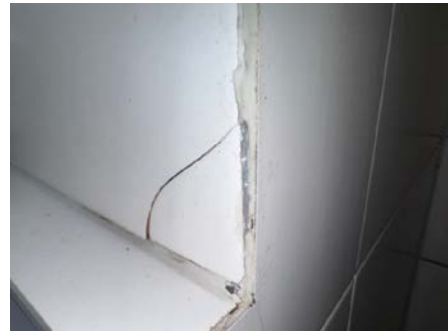
Ved påtrykk svikter flisene og det virker som bakenforliggende konstruksjon kan være årsak.

Sprekk i flis.

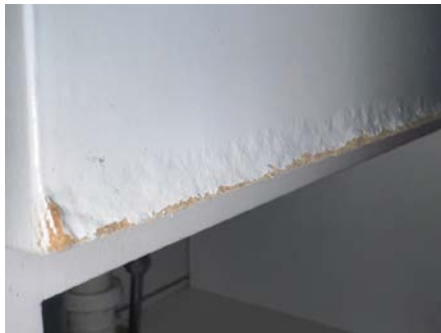
Sprekk i servant.

Skade på servantskap.
