# Blomanveien 7 Sørfold

# Blomanveien 7

**Bygningssakkyndig**  
Alexander Gørtz

**Rapport kode:** 533655  
**Opprettet:** 02.07.2026  
**Utskrift:** 13.07.2026

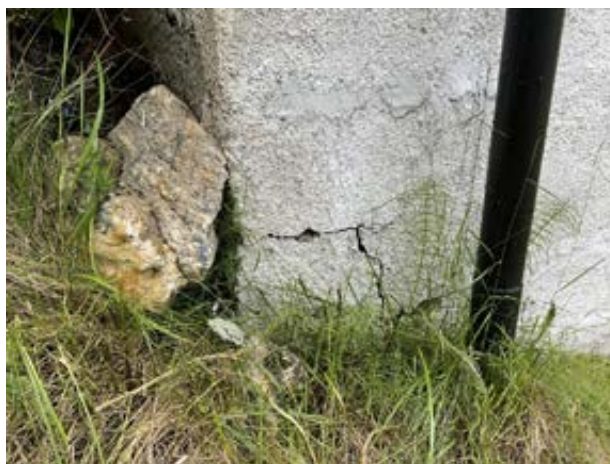
Grunnmuren er oppført i Leca-murblokker med utvendig pusset overflate. Årsak: Det er observert en sprekk i muren mellom garasjen og boligen. Tilstanden bør følges opp for å avklare årsak og eventuell videre utvikling.

Sprekker i grunnmuren

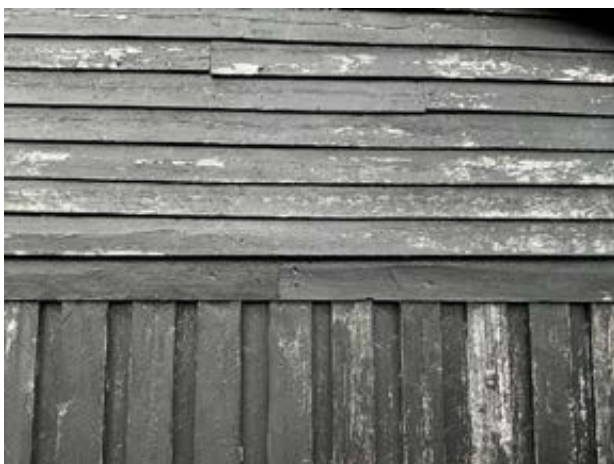
Yttervegg – Kledning Stående kledning på vegger og liggende kledning på røstveggen. Kledningen er i dårlig forfatning og har behov for vedlikehold eller utskifting. Årsak: Det er påvist skader, sprekker og råteskade på kledningen. Det er ikke påvist tilstrekkelig lufting for kledningen. Det er ikke påvist noen nevneverdige konstruksjonsfeil. Det er utført stikktaking på typiske skadesteder, slik som i nedkanten av panelet og i områdene rundt vinduene.

Utvendig kledning.

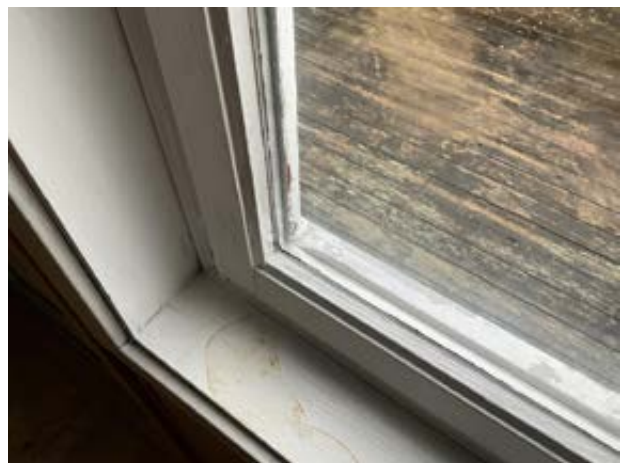
Det er påvist punkterte glass. Det er påvist avvik ved beslag, vannbord, omramming, karm eller ytre tetting.

Vinduer vurderes som sikre mot vanninntrengning i konstruksjonen. Årsak: Vinduene er fra byggeåret og har aldersrelatert slitasje. Det er registrert punkterte glass samt avvik ved beslag, vannbord, omramming, karm eller utvendig tetting. Redusert isolasjonsevne, økt varmetap og fare for videre slitasje på vinduskomponenter.

Vindu innvendig.

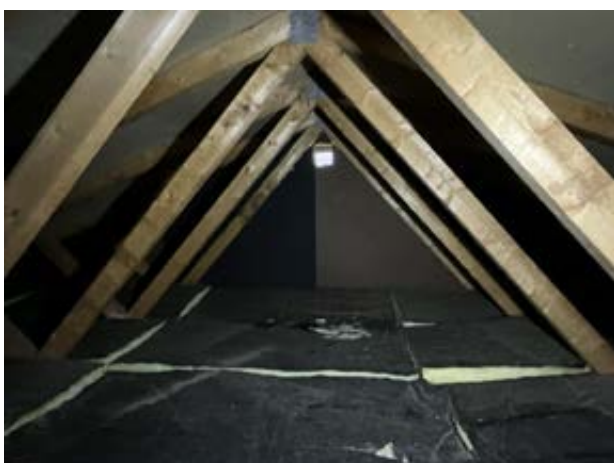
Tak- og loftskonstruksjon. Saltakkonstruksjonen er utført med W-takstoler i tre og kaldloft. Takkonstruksjonen av tre med ukjent alder. Konstruksjonen er besiktiget fra kaldloft via luke i gangen i første etasje. Fuktmåling på kaldloftet viser ingen for høye verdier ut over det normale. Det er ikke påvist svanker/svai i mønet. Årsak: Takkonstruksjonen med

W-takstoler er fra 1976 og har høy alder. Selv om det ikke ble registrert forhøyede fuktverdier, svanker eller andre synlige avvik ved befaringen, foreligger det en generell risiko for skjulte aldersrelaterte skader som ikke er synlige ved visuell inspeksjon.

Takkonstruksjonen på kaldloftet.

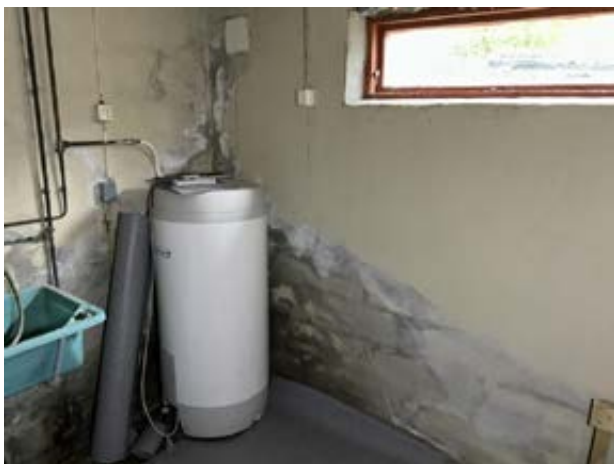
Overflater – Vegger. Veggene er oppført i Leca-blokker og er innvendig kledd med panel eller malt puss. Årsak: Vegger av Lecastein er innvendig kledd med panel eller malt puss. Det er registrert saltutslag på veggoverflater. Forholdet må sees i sammenheng med dreneringen, som ikke vurderes å fungere tilfredsstillende. Saltutslag indikerer fuktvandring gjennom konstruksjonen. Vegger under terreng er spesielt utsatt for fuktpåvirkning, og det er risiko for skjulte fuktskader bak innvendige kledninger.

Det er observert saltutslag i hjørnene bak varmtvannsberederen, noe som kan være et tegn på fuktvandring gjennom konstruksjonen.

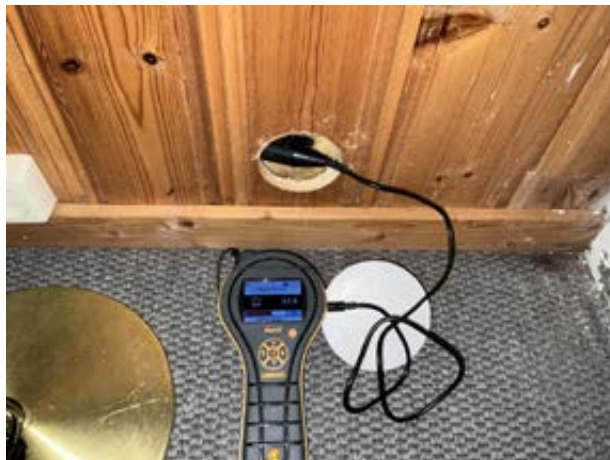
Tilfarergulv og utforede vegger (konstruksjonsoppbygging) Det ble utført fuktmåling i vegg ved kjellerstuen, og det ble registrert forhøyede fuktverdier. Årsak: Det er registrert forhøyede fuktverdier ved fuktmåling i vegg i tilknytning til kjellerstue. Veggene ligger under terrengnivå og er innvendig kledd. Slike konstruksjoner har generelt økt risiko for oppfukning og skjulte fuktskader. Vegger under terreng med innvendig kledning kan skjule fukt, råte, soppvekst og andre skader som ikke er synlige ved ordinær befarig. Konsekvens Forhøyede fuktverdier indikerer fuktpåvirkning i konstruksjonen. Dette kan medføre utvikling av skjulte skader, dårlig inn klima og behov for omfattende utbedringer dersom årsaken ikke avdekkes og utbedres. Anbefalt tiltak: Det anbefales nærmere undersøkelser av konstruksjonen for å kartlegge omfang og årsak til fuktforholdet. Eventuelle skadde materialer bør skiftes ut, og nødvendige

Det er utført fuktmåling i vegg ved kjellerstuen.

tiltak for å redusere fuktbelastningen mot veggen bør gjennomføres.

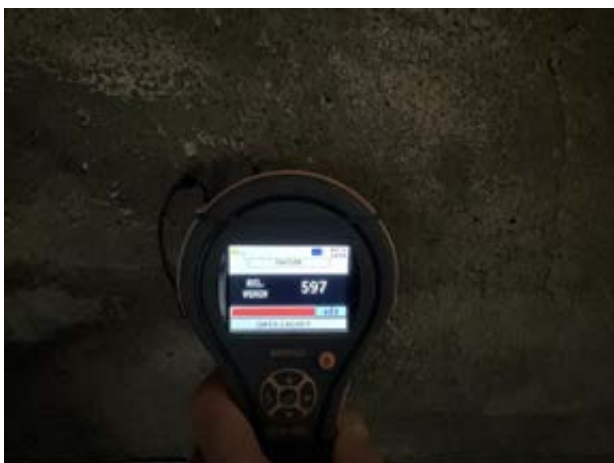
Fuktmåling i nedre del av veggene viste fuktverdier på ca. 35–45 %, noe som indikerer betydelig fuktpåvirkning i konstruksjonen. Årsak: Tilstandsgrad er satt på grunn av tegn på fuktvandring gjennom konstruksjonen, dokumentert ved saltutslag, avflassing av maling og forhøyede fuktverdier. Vedvarende fuktpåvirkning kan føre til ytterligere nedbrytning av puss og overflatebehandling. Det er også risiko for fuktskader i eventuelle tilstøtende organiske materialer.

Det er utført fuktmåling i vegg på vaskerommet.

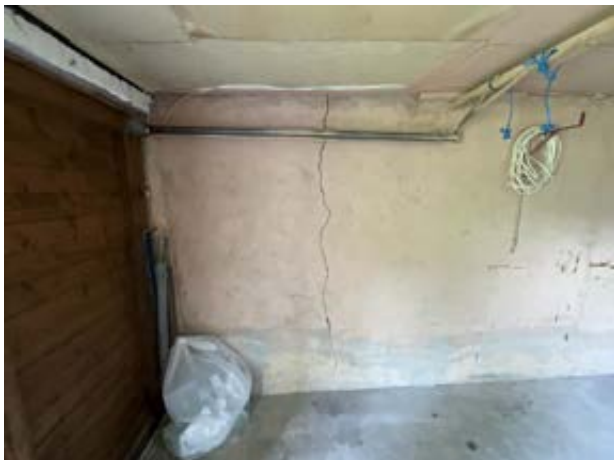
Andre forhold utvendig (som ikke inngår i det foran) Garasjen har betonggulv med sluk. Veggene er oppført i Leca-blokker med pusset overflate, og himlingen er kledd med gipsplater. Det er registrert en sprekke i veggen mellom garasjen og underetasjen. Årsak: Tilstandsgrad er satt på grunn av registrert sprekke dannelse i vegg samt bygningens alder. Sprekker i murkonstruksjoner kan skyldes bevegelser eller setninger i konstruksjonen. Dersom sprekken utvikler seg videre, kan dette føre til økt fuktinntrengning og ytterligere skadeutvikling.

Sprekk i muren.

Forholdet kan medføre behov for reparasjon av veggkonstruksjonen. På befaringsstidspunktet er det ikke registrert forhold som tilsier akutt fare for konstruksjonssvikt. Sprekken bør overvåkes med tanke på videre utvikling. Dersom sprekken øker i omfang eller det oppstår nye skader, anbefales nærmere undersøkelser og nødvendig utbedring.
