Klimpenvegen 2

Befaringsdato: 13.05.2026

Tilstandsrapport

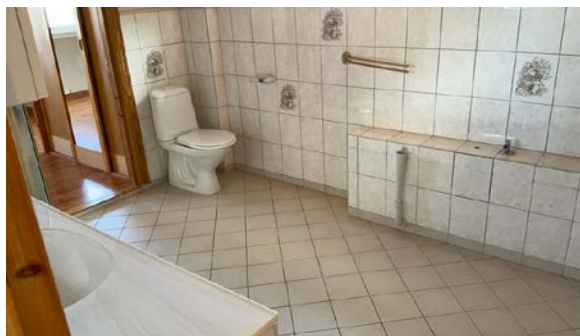
Oversikt bad

Videre bruk kan medføre ytterligere skader eller risiko for fuktlekkasje.

Kostnadsestimat: 20 000 - 100 000

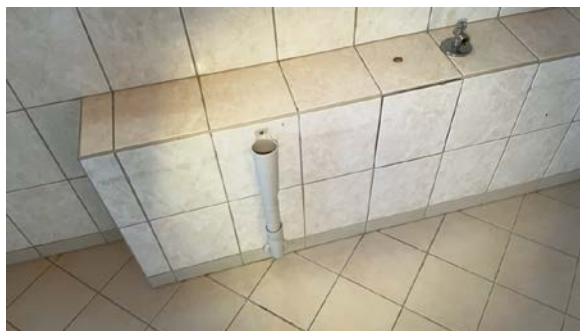
TG 3 Overflater Gulv

Kostnadsestimatene er isolerte utbedringer, men utifra alder og observasjoner/avvik må en påregne full oppgradering av våtrommet, kostnadene med dette vil bli noe over de stipulerte del-kostnadene.

Kostnadsestimat: 100 000 - 200 000

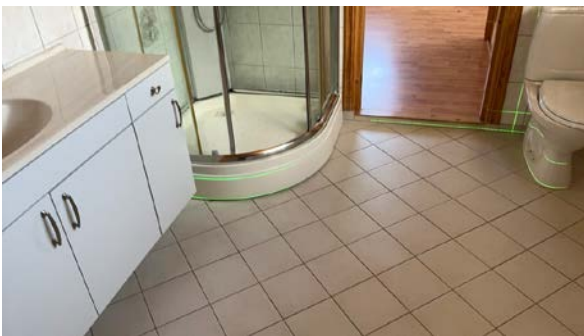
TG 2 Sluk, membran og tettesjikt

- Det er viktig å merke seg at levetiden til en membran varierer basert på kvalitet, installasjon og bruk. Eldre membraner kan bli sprø og sprekke opp, noe som fører til at de mister sin vanntettende funksjon. Dette kan resultere i vannlekkasjer gjennom vegger og gulv og fuktskader.
- Overvåk tilstanden jevnlig. For å få tilstandsgrad 0 eller 1 må slukløsningen skiftes ut og sannsynligvis må også membransjiktet skiftes/utbedres. Det er imidlertid vanskelig å si noe om tidspunktet for når dette er nødvendig.
- Eldre sluk av plast er ofte utsatt for lekkasjer og særlig i overganger. Eventuelle lekkasjer kan medføre fuktskader på tilliggende konstruksjoner.

Jfr vurdering under vegger og gulv, som tilsier at badet står foran oppgradering.

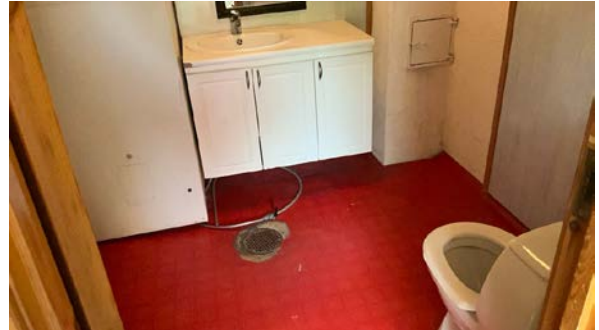
Toalettrom

Rommet står foran full oppgradering. Kostnadsestimatet er basert på utbedring som toalettrom og ikke våtrom. Ved utbedring til våtrom vil kostnadene bli endel høyere.

Kostnadsestimat: 20 000 - 100 000
