# Honningsoppen 4

Befaringsdato: 26.02.2026

# Tilstandsrapport

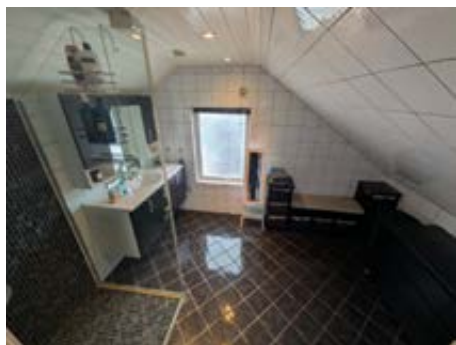
### LOFT > BAD

## 1 TG 2 Overflater vegger og himling

- Det er vindu/dør med ikke fuktbestandige materialer i våtsonen (ved vask, dusj, badekar, osv.), løsningen eller byggematerialet er uegnet.

- Det er påvist at høydeforskjell fra topp slukrist til gulv/synlig topp membran ved dørterskel er mindre enn 25 mm.
- Det er påvist avvik i fallforhold til sluk i forhold til krav i forskrift på byggetidspunktet.
- Det er påvist avvik i fuger.

Det er registrert avvik i silikonfuger i overgang gulv/vegg. Det er registrert motfall på en mindre del av badet (hjørne mot sør/øst - ikke i våtsonen).

Til tross for avviket i fall til sluk, vil gulvet fortsatt kunne lede vann mot sluket, men med redusert effektivitet. Dette kan potensielt øke risikoen for vannansamling i enkelte områder av dusjsonen.

- Uegnede materialer må fuktbeskyttes/utskiftes.

Det bør gjøres undersøkelser vedrørende avvik i silikonfuger, for å avdekke årsak og om det er bakenforliggende skader, eller om det bare er krymp i fuger.

Som forebyggende tiltak, så anbefales det at det monteres tett dusjkabinett for å redusere fuktbelastningen på tettesjiktet.

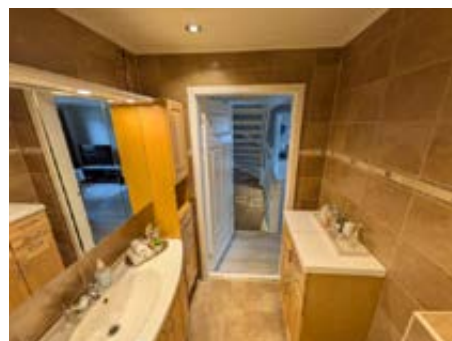
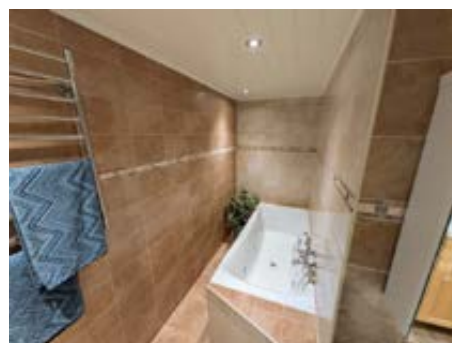
## 1. ETASJE > BAD

### TG 1 Overflater vegger og himling

- Det er ikke påvist tilfredsstillende løsning for å synliggjøre lekkasje fra innebygget susterne.

Det er ikke krav om oppgradering til dagens standard. Vær likevel oppmerksom på at manglende mulighet for tidlig oppdagelse av lekkasjer kan føre til at vannskader utvikler seg før de oppdages, med risiko for skader på omkringliggende konstruksjoner.

- Elektrisk avtrekksvifte bør monteres for å lukke avviket.
- Dersom avviket ikke utbedres vil det være fare for dårlig luftskifting og resultere i høy luftfuktighet og utvikling av skader.

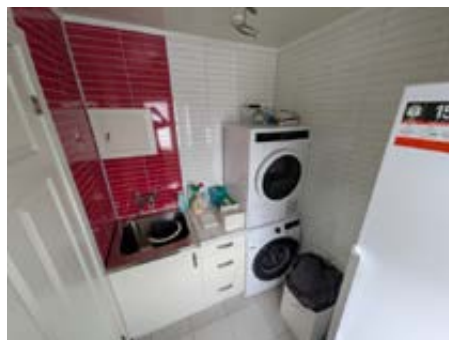
## 1. ETASJE > VASKEROM

### TG 2 Overflater vegger og himling

Våtromsplatene er ikke fagmessig utført hvor utførelser avviker fra monteringsveiledningen. Det mangler metallist (som dryppkant) mot sokkelfiser. Platene skal i hht. monteringsveiledning avsluttes i nedkant med metallist og fuge mot sokkelfis i våt sone.

- Dersom våtromsplatene ikke er montert fagmessig, kan dette medføre utettheter som øker risikoen for fuktinntrengning bak platene. Over tid kan dette føre til oppfukning av tilstøtende konstruksjoner, noe som kan resultere i råteskader, muggvekst og eventuelle lekkasjer.

Ingen tegn til skader på våtromsplater ved befarung.

- Det er påvist avvik i fallforhold til sluk i forhold til krav i forskrift på byggetidspunktet.

- Til tross for avviket i fall/høydeforskjell til sluk, vil gulvet fortsatt kunne lede vann mot sluket, men med redusert effektivitet. Dette kan potensielt øke risikoen for vannansamling i enkelte områder av badet.

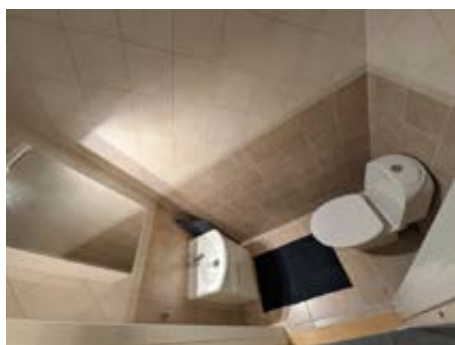
## TEKNISKE INSTALLASJONER

#### TG 2 Vannledninger
