# Norvikvegen 31

EIDSBYGDA

Fritidseiendom med unik beliggenhet i sjøkanten  
- god standard - flotte turmuligheter

Befaringsdato: 25.09.2025

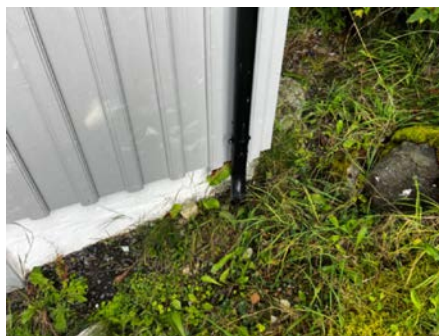
Avvik: Det er ikke tilfredsstillende bortledning av vann fra taknedløp ved grunnmur. Det er registrert at taknedløpet leder vann direkte ned ved grunnmuren uten tilfredsstillende bortledning. Vann føres dermed ned mot terreng og grunnmur uten avledning bort fra konstruksjonen.

Taknedløp som er avsluttet like ved grunnmur, gir økt fuktpåkjenning i krypkjeller.

- Det bør lages system for bortledning av vann fra taknedløp ved grunnmur.

Mangelfull bortledning av vann øker risikoen for fuktopptrekk i grunnmur og krypkjeller. Det anbefales å etablere tilfredsstillende bortledning fra taknedløpet, for eksempel ved bruk av utkast, dreneringsrør eller tilkobling til overvannsledning. Vannet bør ledes minimum 2–3 meter bort fra grunnmuren for å redusere risikoen for fuktskader.

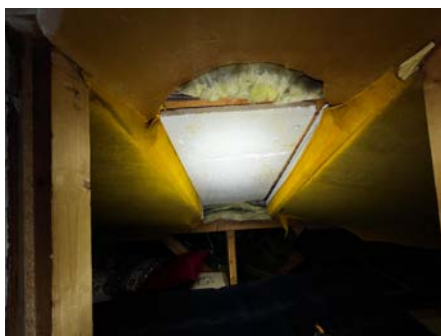
Isoporplater representerer i tillegg en brannteknisk risiko, ettersom materialet ved brann kan avgis svært giftige gasser og bidra til rask brannspredning. Dette er derfor uegnet som bygningsmateriale i en takkonstruksjon. Det anbefales å fjerne isoporplater fra konstruksjonen og erstatte disse med forskriftsmessig isolasjonsmateriale. Videre bør isolasjonen legges om slik at det etableres fri lufting mellom undertak og isolasjon. Tiltak mot mus bør iverksettes ved å tette mulige inngangspunkter og følge opp med skadedyrkontroll. Det anbefales jevnlig kontroll av taktroen for å oppdage eventuell fuktutvikling tidlig.

Isopor plater bør fjernes, avgir svært farlig gass ved brann.

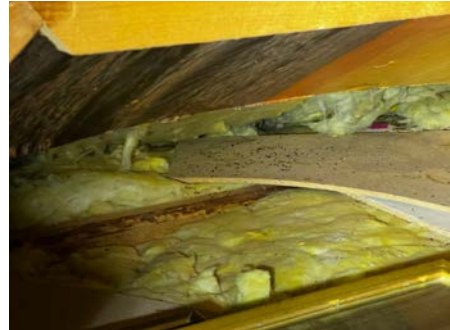
I loftsrommet ved hemsens er det registrert spor etter mus, og isolasjonsmatter ligger stedvis helt ut mot undertaket slik at luftingen svekkes. Det er også observert isoporplater brukt som del av isolasjonen. Enkelte misfarginger er sett i taktroen, men det ble ikke registrert fukt eller lekkasjer på befaringen.

En del muselort i loftrommet.

Mus kan forårsake skader. Redusert lufting i takkonstruksjonen kan føre til kondensproblemer, forhøyet fuktinnhold i treverk og på sikt utvikling av mugg eller råte. Selv om det ikke ble registrert forhøyede fuktverdier ved befaring (målinger under 17 %), viser misfargingen at det har vært fuktpåvirkning tidligere. Uten utbedring er det risiko for at forholdet kan utvikle seg negativt over tid. Det anbefales å sette mulige inngangspunkter for mus og eventuelt sette inn feller eller andre forebyggende tiltak mot skadedyr.

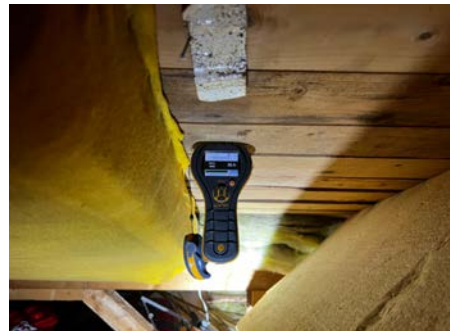
16,4 vektprosent.

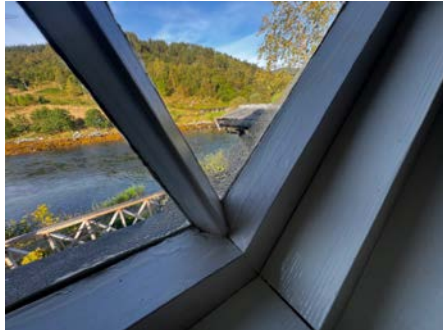
Vinduet fremstår som slitt, og det er registrert sprekker i treverket. Overflatebehandlingen er svekket, og treverket har redusert beskyttelse mot fuktpåvirkning. På befaringdagen er det kondensvann på vindusflaten innvendig.

Kondensvann på innsiden av glasset.

Dersom tiltak ikke utføres, er det risiko for fuktinntrengning i treverket, noe som kan føre til råte og ytterligere nedbrytning.

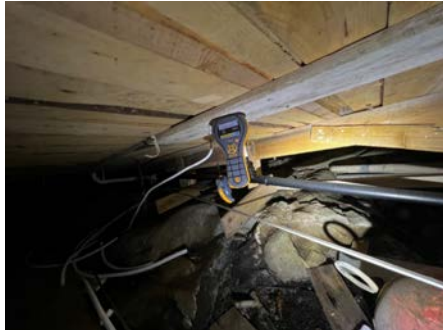
Det er målt trefuktighet på 19,3 vektprosent i stubbegulvet fra krypkjeller. Dette nivået ligger over anbefalt grense for tørt trevirke, og indikerer en økt risiko for biologisk nedbrytning dersom fuktforholdene opprettholdes over tid. I konstruksjonen henger det flere kokonger, og det er observert en del edderkopper. Dette er typiske tegn på insektsaktivitet og et miljø med høy fuktighet. Det er også registrert innsig av fukt i hjørnet mot øst ved tilbygget. Dette viser at det er fuktvandring gjennom grunnmur eller fra terreng mot konstruksjonen.

Det er målt 19,3 vektprosent i stubbegulvet.

Fuktnissig og forhøyet trefuktighet kan over tid gi skader på treverket i stubbegulvet, som råte eller soppvekst. Skadedyr kan trives i slike miljø, noe som forverrer risikoen. Dersom problemet vedvarer, kan det gi redusert levetid på konstruksjonen og i verste fall svekke bæreevnen. Det anbefales å forbedre drenering og terrengfall mot grunnmur på østsiden av bygget for å redusere fuktnissig. Krypkjelleren bør ventileres bedre og ryddes for å oppnå bedre luftgjennomstrømning. Stubbegulvet bør følges opp med jevnlig fuktmålinger, og det kan være aktuelt med tiltak som plastfolie på bakken eller mekanisk avfukter dersom fuktproblemet vedvarer.

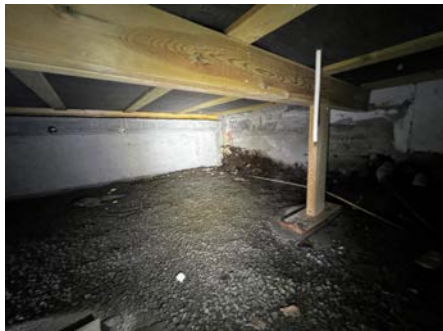
Avvik: Kryp kjelleren er stedvis fuktig, og det er observert tegn på innsig av fukt. Dette indikerer at dreneringen ikke lenger har fullgod funksjon, og at konstruksjonen kan være utsatt for fuktbelastning over tid.

Noe innsig av fukt i dette hjørne.

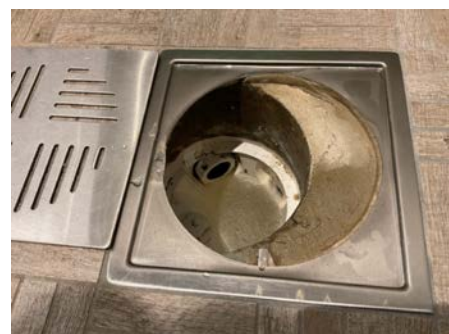
Det er plastsluk og smøremembran med dokumentert utførelse i form av faktura. Det er et tykt lagt med påstøp over sluk, membran er dermed ikke synlig i sluk, det er ikke avklart om membran er klem under klemring. Ingen fukt, lekkasjer eller andre avvik registrert, TG1 er basert på alder og at ikke er registrert noe fukt eller lekkasjer.

Sluk, tykk påstøp over sluken.

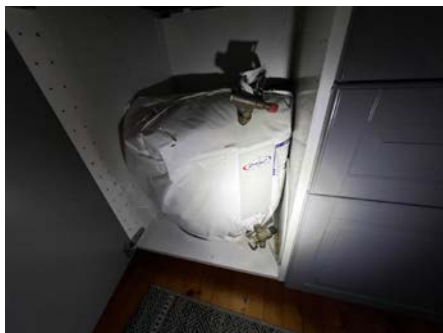
Det er installert en varmtvannstank på ca. 80 liter fra 1999, plassert i kjøkkenbenk. Rommet har ikke sluk, det er montert waterguard i kjøkkenbenk som stenger vann ved eventuell lekkasje men sensoren er ikke ført inn skapet til tanken. Berederen er tilkoblet med stikkontakt i stedet for fast tilkobling. Dette samsvarer ikke med dagens krav til sikker tilkobling. Løsningen var likevel tillatt på oppføringstidspunktet, og det foreligger ikke tilbakevirkende krav for utbedring.

Varmtvannstank.

Det anbefales å vurdere utskifting av varmtvannsberederen grunnet alder, da den er over forventet brukstid. Ingen tegn til svekkelser per nå med unntak av plastikk på tanken er noe oppspist av mus. Ved utskifting bør ny bereder installeres med fast elektrisk tilkobling i henhold til dagens krav. Bruk av stikkontakt til varmtvannsbereder kan medføre fare for varmgang og i verste fall brann. På grunn av alder er det i tillegg økt risiko for lekkasje eller berederen slutter og fungere.
