SURNADAL

Vestre Nordmarksvegen 367

Hytte/fritidsbolig | BRA-i/BRA Total 37/58 kvm | 1 soverom

Fritidsbolig  
 Vestre Nordmarksvegen 367, 6650 SURNADAL  
 SURNADAL kommune  
 gnr. 66, bnr. 18

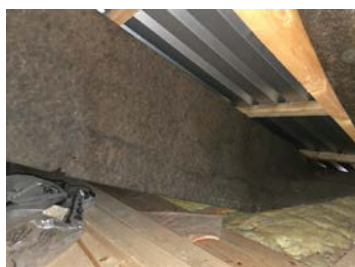
Synlig undertak som henger ned på lagringshems grunnet alder og skade. Kommentert under punktet takteking

- Pappundertaket bør skiftes ut eller fjernes, da det er slitt, sprukket og ikke lenger har funksjon.
- Dersom undertaket ikke utbedres, øker risikoen for fuktinntrengning og skader på takkonstruksjonen ved eventuell lekkasje i yttertaket. Det anbefales å overvåke tilstanden jevnlig og vurdere nødvendige tiltak for å sikre tilstrekkelig beskyttelse mot fukt.

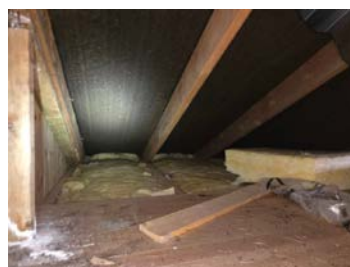
- Det er begrenset/dårlig ventilering av takkonstruksjonen. Isolasjonen er ført ut til det eldre undertaket, noe som reduserer luftingen til takkonstruksjonen.
- Loftsluken til lagringshemsen er ikke tett eller isolert. Dette medfører risiko for at varm og fuktig luft fra boligen kan stige opp på loftet og forårsake fuktskader.
- Det er registrert ekskrementer etter mus på kryp loft/kaldloft. Dette kan indikere at det mangler musebånd eller tilstrekkelig sikring bak kledning på yttervegger.

Isolasjon er ført ut til eldre undertak, noe som reduserer luftingen til takkonstruksjonen

- Det anbefales å forbedre ventilasjonen i takkonstruksjonen for å sikre tilstrekkelig luftgjennomstrømning og redusere fuktbelastning. Begrenset lufting av takkonstruksjonen kan medføre kondensering og fuktskader i konstruksjonen, spesielt ved endret bruk eller økt oppvarming.

Det bør vurderes å etablere bedre lufting ut mot raftekasser, eventuelt utføre tiltak i forbindelse med fremtidig arbeid på takteking, for å redusere risikoen for skader på takkonstruksjonen.

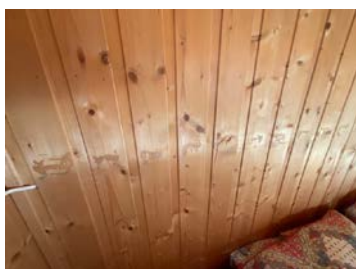
Det er merker i trepanelet på soverommet etter tidligere oppheng av hengekøye eller seng.

- Det er ikke behov for umiddelbare tiltak, men det kan anbefales å utbedre merkene i panelet for å oppnå en jevnere og penere overflate. Dersom dette ikke gjøres, kan det påvirke det estetiske inntrykket og redusere boligens visuelle kvalitet.

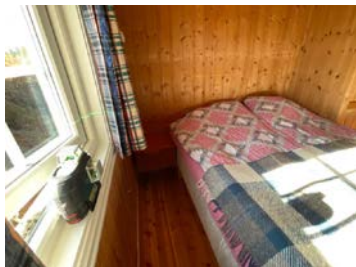
## 1. etasje

Plassering av laser ved kontroll av soverom. Det er målt 30 mm høydeforskjell gjennom rommet fra ytre hjørne mot bod til skillevegg mot pipe. Over en avstand på 2 meter er det målt 15 mm fra vindu i retning skillevegg og pipe.

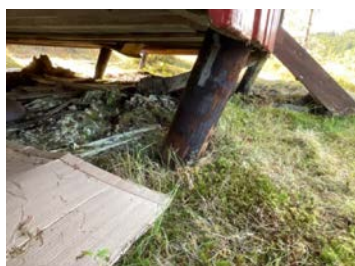
Avvik: Det er påvist skjevheter i søylefundamentene, noe som tyder på at hytta har forskjøvet seg siden byggeåret.

Synlige skjevheter på pilarene

- Det er påvist skjevheter i søylefundamentene, og det er igangsatt midlertidig sikring frem til permanent utbedring i 2027. Det anbefales å følge opp at planlagt utbedring av fundamenteringen blir gjennomført av kvalifisert fagperson, for å hindre videre setninger og skader på bygningen.

Konsekvensen av manglende utbedring kan være økt risiko for ytterligere skjevheter, setningsskader og følgeskader på konstruksjonen.

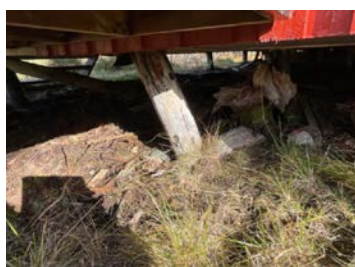
Synlige skjevheter på pilarene
