Øynesveien 14. 8206 Fauske

RIMELIG RENOVERINGSOBJEKT MED NAUST PÅ EGEN TOMT

Tilstandsrapport

ENEBOLIG

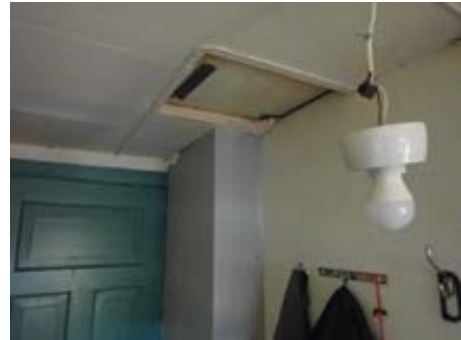
Luke til kvist.

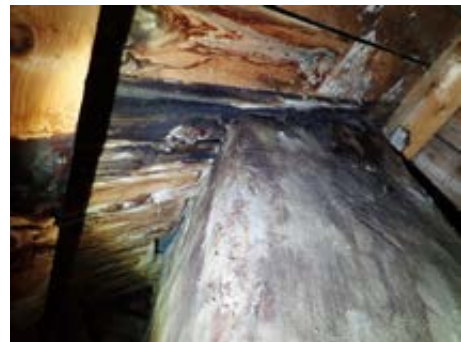
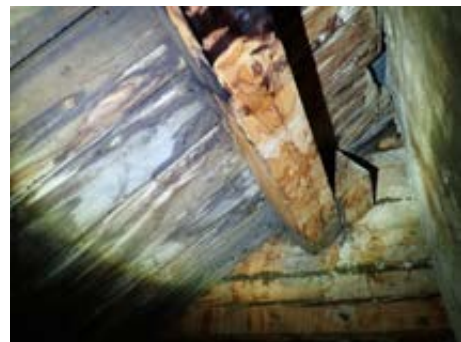
Det er begrenset/dårlig ventilering av takkonstruksjonen. Det er ingen lufting i konstruksjonen. Det er påvist avvik rundt gjennomføringer i takflaten. Det er påvist fukt-/råteskader i takkonstruksjonen. Det er påvist fuktskjolder/skader i takkonstruksjonen. Konstruksjonene har omfattende skjevheter. Det er fukt -og råteskader i trobordene - spesielt rundt pipe gjennomføring i taket. Det var bare en del (ca. 1/2 part) av kvistrommet som var tilgjengelig.

Fukt/råteskadet trobord ved pipegjennomføring

Det er ikke isolasjon på kvisten over underliggende rom. Konsekvens/tiltak: Lufting/ventilering må etableres. Lokal utbedring bør utføres. Konstruksjonene må sikres mot råte, sopp og skadedyr. Det må påregnes utbedringer ved pipegjennomføring.

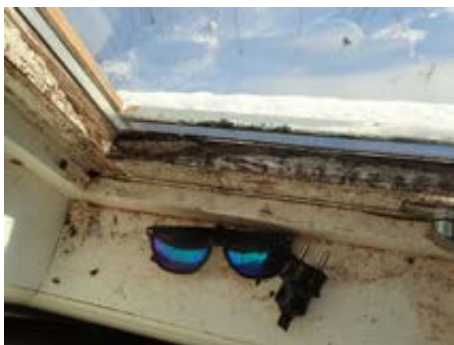
Råteskadet vindu på soverom

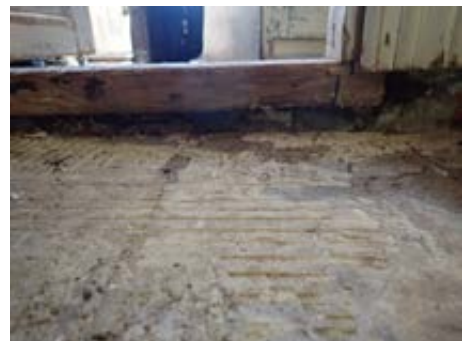
1. ETASJE > BAD

Baderomsgulv -mot inngangsdø

Våtrommet står foran full oppgradering på samtlige flater. I tillegg til vvs utstyr og el-arbeid.

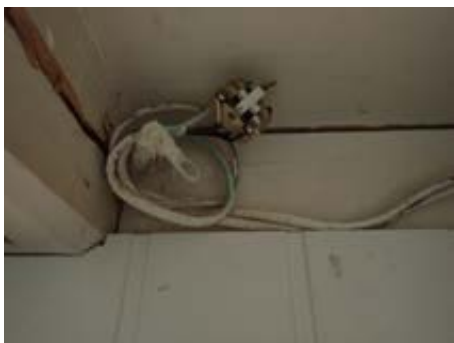
Det elektriske anlegget fremstår med store avvik/skader.
På generelt grunnlag anbefales det utført en EI-sjekk fra el-takstmann for å kontrollere anlegget i forhold til gjeldende forskrifter for da boligen ble bygget. Dette gjelder spesielt for boliger eldre enn 25 – 30 år og utskiftninger må påregnes.
Det må påregnes større renovering av el-anlegget.

Åpen bryter
