Våglandsvegen 209

Stor familiebolig med flott sjøutsikt på Vågland |
Varmepumpe | Romslig garasje

Befaringsdato: 21.05.2026

Rapportdato: 04.06.2026

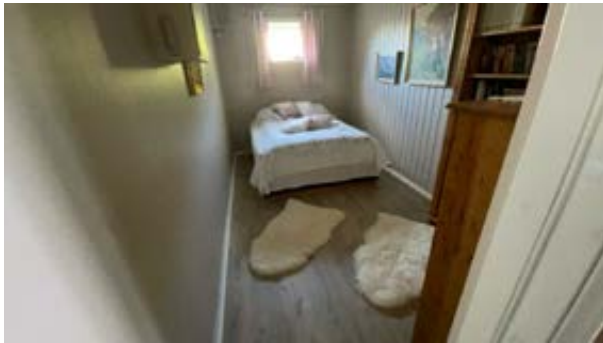
Kontrollpunkt, soverom mot nordøst i kjeller.

Det ble målt 14,7 vekt% fukt i bunnsvill ved bruk av piggmåler.

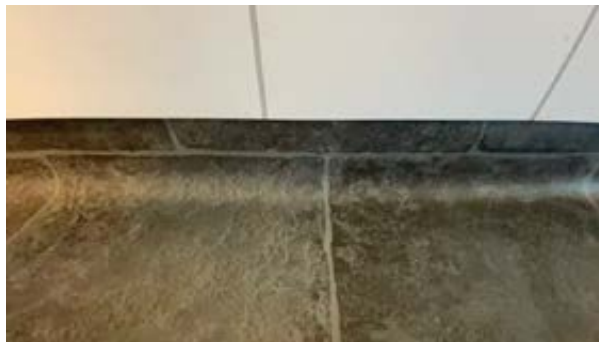
- Dersom våtromsplatene ikke er montert fagmessig, kan dette medføre utettheter som øker risikoen for fuktinntrengning bak platene. Over tid kan dette føre til oppfukning av tilstøtende konstruksjoner, noe som kan resultere i råteskader, muggvekst og eventuelle lekkasjer.

Det er påført silikon i kuttkant under plater.

Det er ikke benyttet aluminiumslist i nedre del på baderomsplater i henhold til levering- og monteringsanvisning fra leverandør

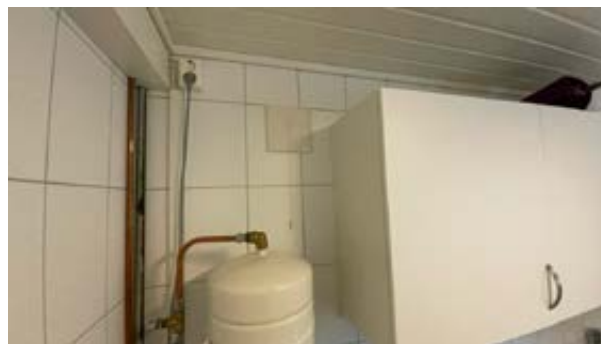
Klaffventil på vegg.

- Det må foretas tiltak for å lukke avviket.
- Det bør etableres tilfredsstillende tilluft til våtrom f.eks. luftespalte ved dør e.l.
- Over tid kan manglende tilluftsventilering resultere i mugg- og soppdannelse, spesielt på steder som ikke får god nok luftgjennomstrømning.
- Elektrisk avtrekksvifte bør monteres for å lukke avviket.
- Dersom avviket ikke utbedres vil det være fare for dårlig luftskifting og resultere i høy luftfuktighet og utvikling av skader.
- Dårlig ventilasjon på et våtrom kan føre til alvorlige konsekvenser som fuktskader og muggvekst.

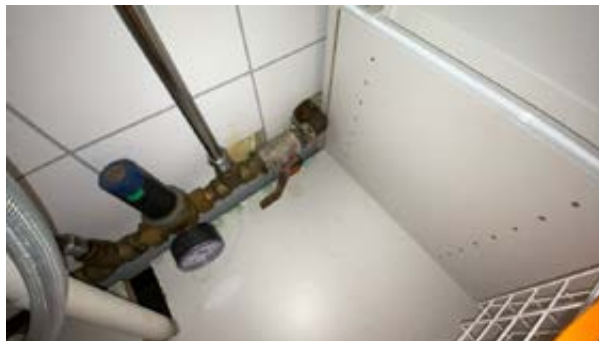
- Tidspunkt for utskiftning av vannledninger nærmer seg.

Hovedkrane i vaskerom.

- Det er ikke behov for utbedringstiltak siden anlegget fungerer i dag, men ut ifra alder kan skader plutselig oppstå på eldre anlegg.

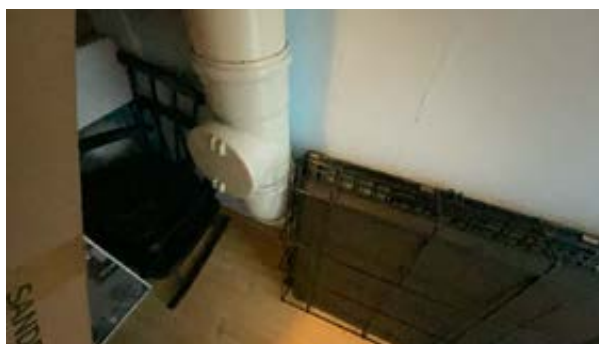
Stakeluke i kjellerbod.

- Det er ikke behov for utbedringstiltak siden anlegget fungerer i dag, men ut ifra alder kan skader plutselig oppstå på eldre anlegg.
- Tidspunkt for utskiftning av avløpsrør nærmer seg.
- Eldre avløpsrør har blant annet større sannsynlighet for lekkasjer, noe som kan føre til omfattende og kostbare vannskader i boliger.

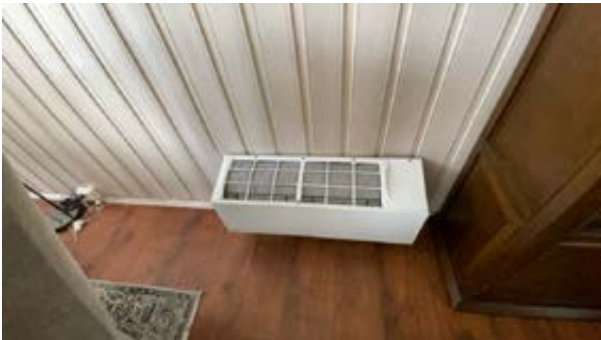
Varmepumpe i stue/kjøkken.

- Det er ikke behov for utbedringstiltak siden varmesentralen fungerer i dag, men ut ifra alder kan skader plutselig oppstå på eldre anlegg.

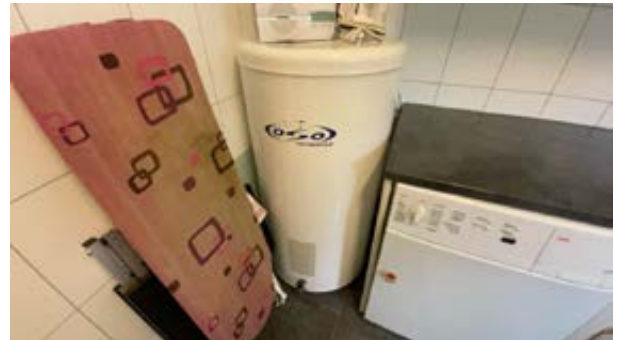
Varmtvannsbereder.

- Det er ikke behov for utbedringstiltak siden tanken fungerer i dag, men ut ifra alder kan skader plutselig oppstå på eldre tanker.

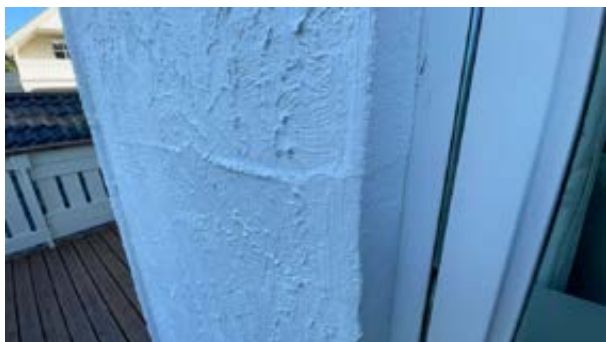
- Grunnmuren har sprekkeformasjoner.

Riss/sprekker.

Spekking/pussing/maling av riss/sprekker må påregnes.

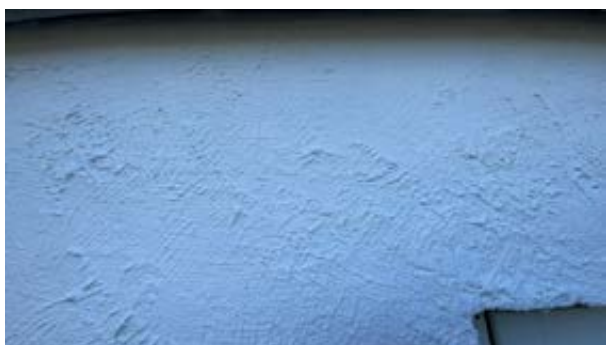
Vertikale riss

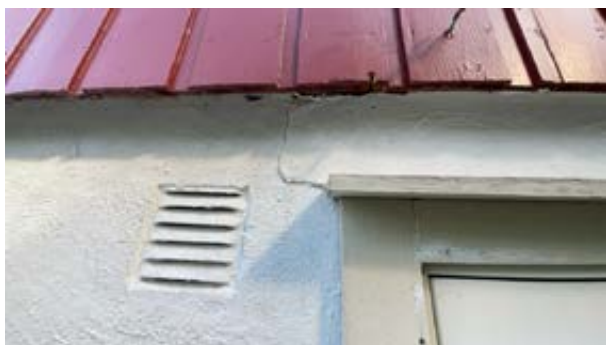
Sprekker ved opplagring over /ved vindussmyg

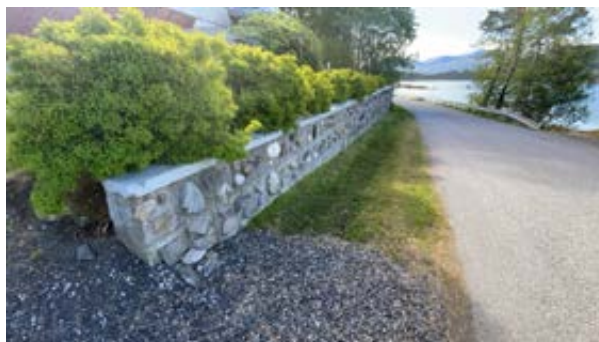
Forstøtningsmur mot offentlig vei

- Det er påvist mindre sprekker og/eller skjevheter i muren.
- Det er registrert sprekker/deformasjon som gir grunn til å overvåke konstruksjonen.

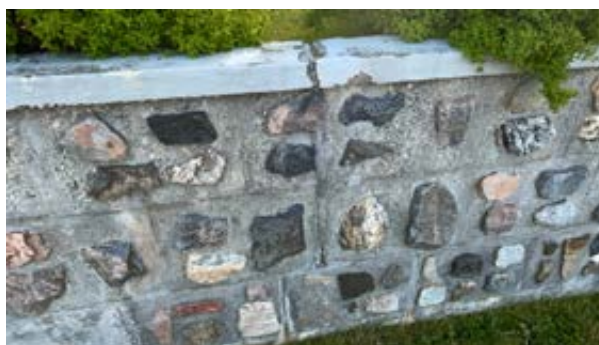
Stedvis riss/sprekker.

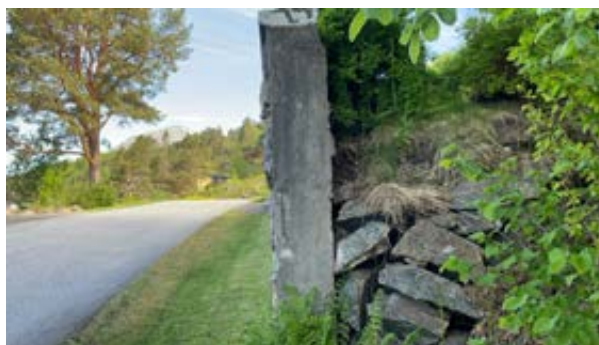
Mur heller svakt utover, grunnet jordtrykk.
