# Rugdeveien 2C

# Andelsnummer 12

Befaringsdato: 09.09.2026

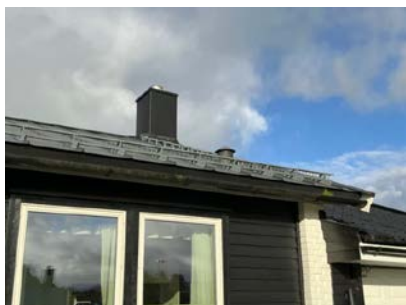
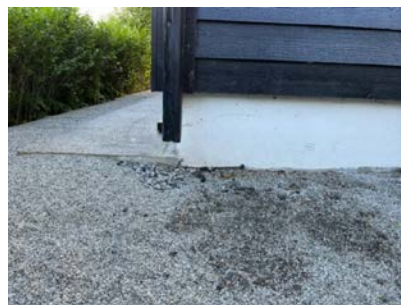
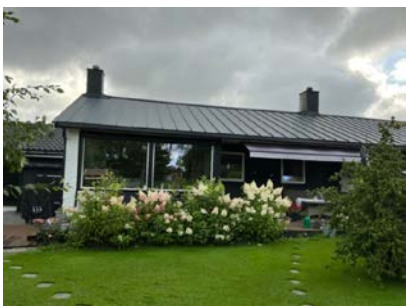
## Takkonstruksjon/Loft

- Det er ikke lufting mellom isolasjonen og undertaket, noe som kan medføre redusert ventilering av takkonstruksjonen og risiko for fuktskader over tid. Ingen inndekning av gjennomføring til takhatt. Dette betyr at det kan drive inn noe vann ved ugunstig vind og regnvær. Luftekanaler på kaldt loft er ikke isolert.

- For å redusere risikoen forbundet med denne konstruksjonen, bør følgende vurderes: Etablere luftespalte: Om mulig, skape en luftespalte på minimum 5 cm mellom isolasjon og sutak. Sikre god ventilasjon på loftet eller i takkonstruksjonen. Sørge for at dampsperran på den varme siden er intakt og uten hull.

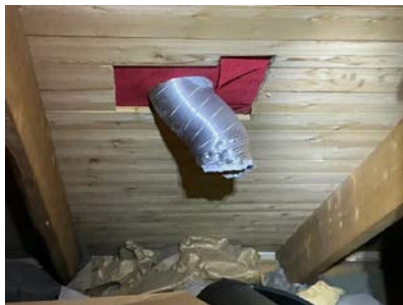
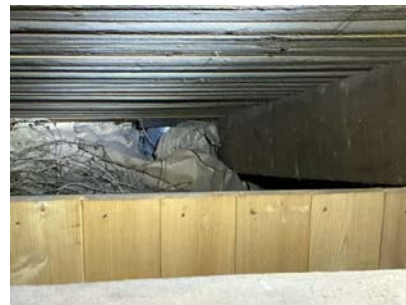
Avtrekk fra kjøkken er ikke isolert. Dette kan føre til kondens på rør. Det anbefales at rør isoleres.

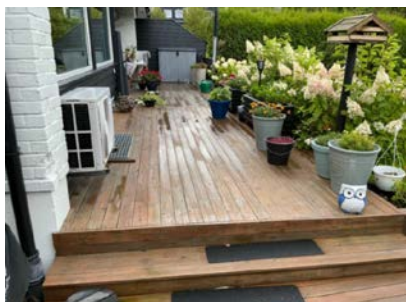
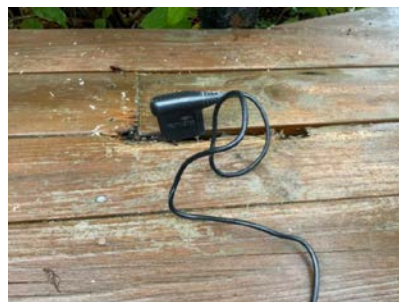
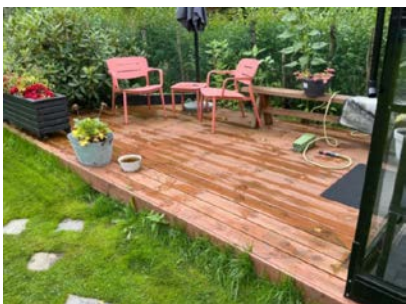
- Fukt- og råteskader er observert på enkelte terrassebord på terrassen med adkomst fra stue og utvendig. Dårlige terrassebord er ellers skiftet ut etter behov.

- Skadede terrassebord med fukt- og råteskader bør skiftes ut for å hindre videre forringelse av konstruksjonen. Normalt vedlikehold må påregnes. Normaltid for reparasjon av balkong/terrasse 15 - 30 år.

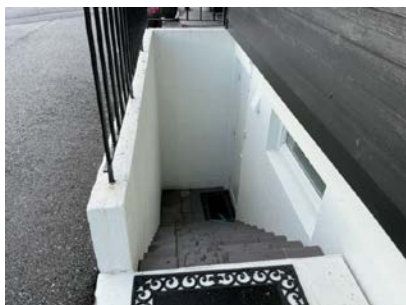
Hånd-rekke er ikke montert på trapp til kjeller.

- Mangelfull sikring kan føre til fallulykker eller at personer mister støtte, med fare for alvorlig skade.
- Rekkverk må monteres for å lukke avviket.
- Rekkverk bør monteres på utvendig trapp ved inngang, og håndrekke bør monteres på trapp til kjeller for å redusere risikoen for fallskader. Manglende rekkverk og håndrekke utgjør en sikkerhetsrisiko, spesielt for barn, eldre og personer med nedsatt bevegelighet.

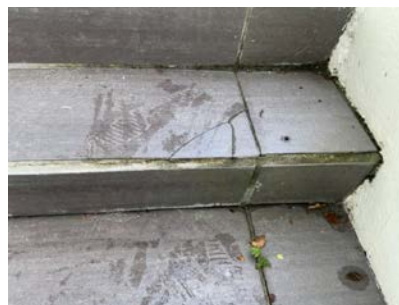
Skade på noen fliser.

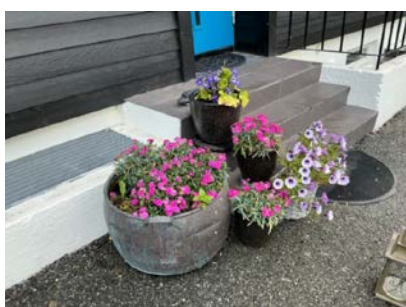
Rekkverk er ikke montert på trapp til inngang.

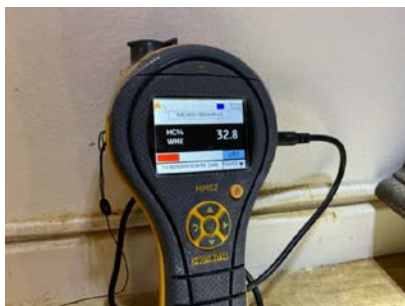
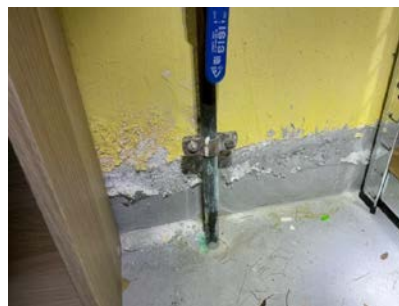
- Det er gjennom hulltaking (stue i kjeller) påvist høyt fuktnivå inne i innforet vegg.
- Det registreres mineral-utslag (salt/kalk-utsalg) i overflater som er et symptom på fukt-vandring gjennom gulv/grunnmur. Det er målt et fuktinnhold i treverk på 33 %, noe som er over grenseverdiene for utvikling av skader, med begrunnelse i høyt fuktnivå og risiko for råte/muggsopp settes TG 3.

Ifølge Direktoratet for byggkvalitet skal fuktinnholdet i trevirke ved nybygg i konstruksjoner med lav uttørkingsevne (for eksempel konstruksjoner mot terreng) være lavere enn 15 vektprosent før innbygging. For å unngå soppangrep på trevirke, må fuktinnholdet være under 20 vektprosent.

- Det anbefales å åpne vegg og tiltak vurderes deretter. Konsekvensen av vedvarende høyt fuktinnhold er økt risiko for råte, muggsopp og skader på bygningskonstruksjonen, samt forringet innneklima. Videre undersøkelser anbefales for å kartlegge skadeomfanget og nødvendige utbedringer.

**Kostnadsestimat: 20 000 - 100 000**

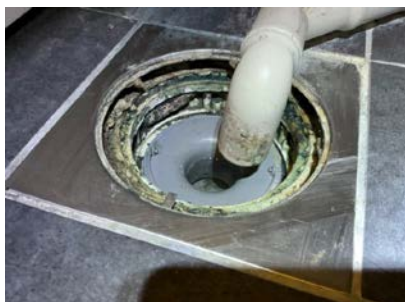
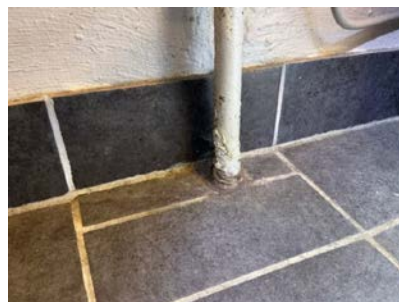
Mansjett er ikke etablert på rør-føring

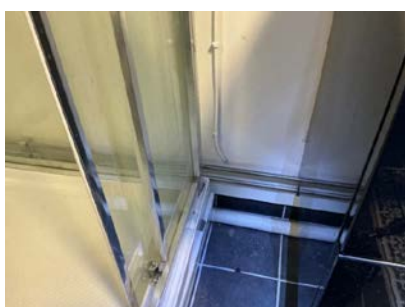
Hull i eventuell membran på vegg bak dusjkabinett.

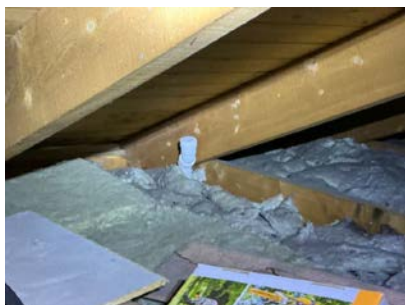
Lufting av kloakk er ikke luftet over tak.

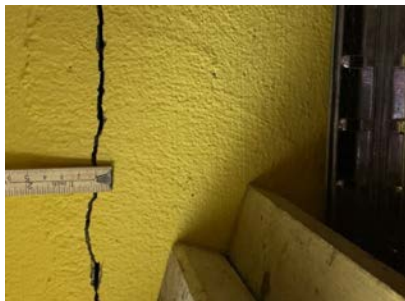
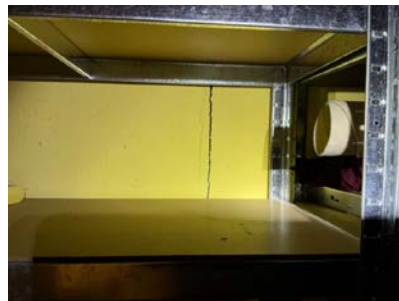
- Varmepumpe pga garantitiden er utløpt.
- Varmtvannsbereder/tank pga. alder.
- Fuktsikring og drenering pga. alder.
- Grunnmur og fundamenter: Det er påvist sprekker og/eller skjevheter i muren i bod i kjeller.

- Det anbefales å følge med på utviklingen og vurdere nærmere undersøkelser dersom forholdene endrer seg. Det anbefales å foreta en gjen-pussing av sprekker i grunnmur, slik at forholdet kan observeres over tid, med tanke på om dette er under utvikling eller er stabilt. Tiltak vurderes deretter.

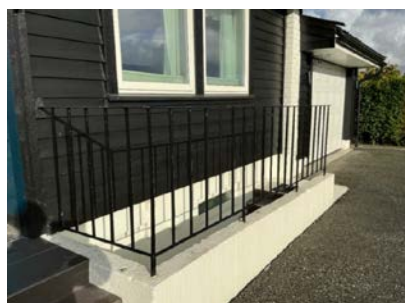
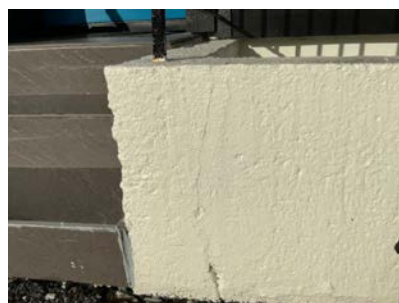
## TG 2 Forstøtningsmurer

- Forstøtningsmurer: Mindre sprekk i støttemur ved trapp til kjeller.
- Utvendige vann- og avløpsledninger inkl. overvann og avløp fra drenering: Utvendig avløpsledning og vannledning er av ukjent type. TG 2 er satt fordi mer enn halvparten av forventet brukstid er oppbrukt.

- For å avdekke tilstand må det foretas kontroll av forstøtningsmur over tid og eventuell utbedring foretas.
