Skår 28

SYVDE

Småbruk med en flott beliggenhet | Molo, naust, løde, redskapshus og våningshus | Jaktrett og strandlinje langs Syvdefjorden

VÅNINGSHUS

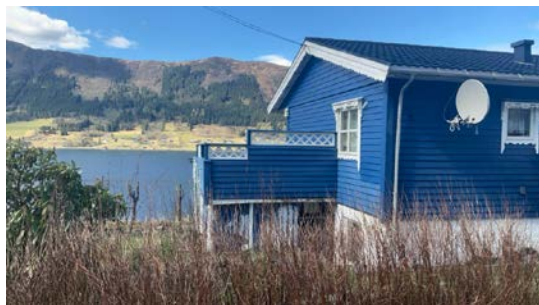
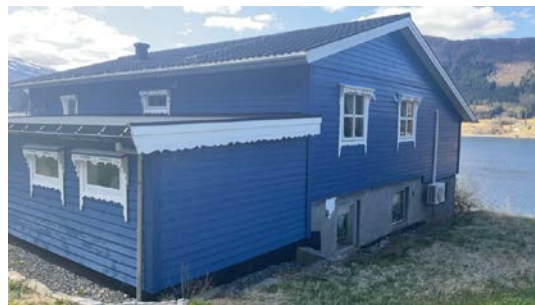
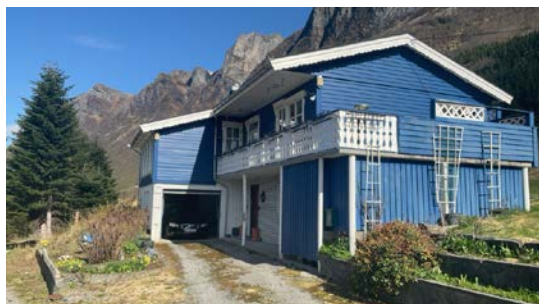
TG 2 Takkonstruksjon/Loft

Takkonstruksjonen har W-takstoler i tre. Undertak er med tro bord. Det antas at undertak er av eldre shingel tekking, som ikke er mulig å sjekke. Utfra byggeår så er sannsynligheten for at diffusjonssperre ikke er tett stor, men det er ikke påvist skader.

- Det bør gjøres lokale tiltak.

Ventil kanaler bør isoleres på kaldt loft.

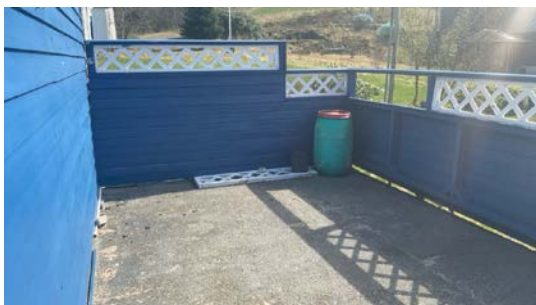
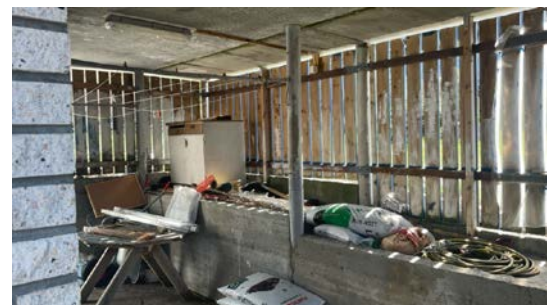
TG 3 Utvendige trapper

- Det er avvik:

- Det er påvist andre avvik:

Sprekker bør tettes.

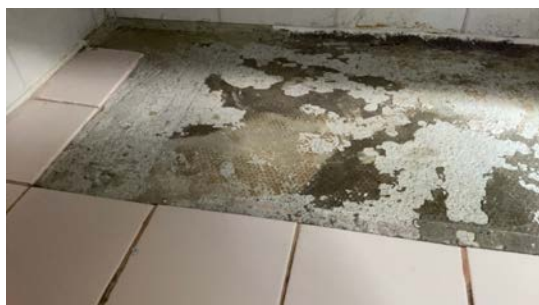
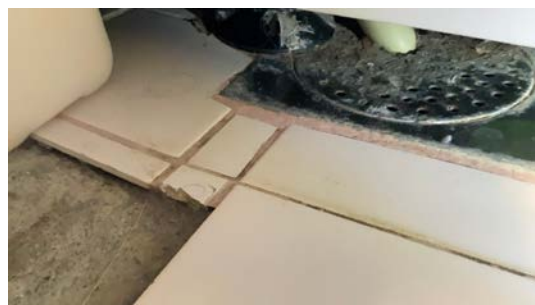
ETASJE > BAD

Gulvet er ikke ferdig flislagt, og det er ikke membran på gulvet.

- Våtrommet har behov for omfattende oppgraderinger. For å sikre en løsning som oppfyller gjeldende krav, bør tettesjikt, sluk og røropplegg oppgraderes og dokumenteres.

Kostnadsestimat: 100 000 - 200 000

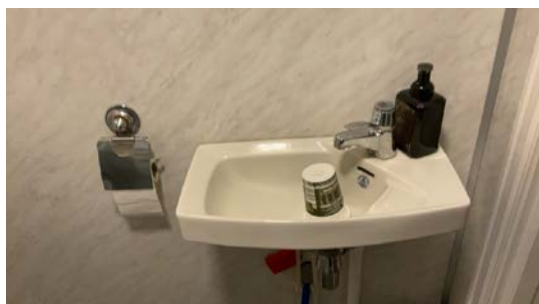
KJELLER > BAD

Hulltaking er foretatt ved/i Fra soverom mot dusjkabinett. Fuktkvotemåling (vekt%) i konstruksjonen ble målt til mindre enn 7, dvs. tørt.
