# Krogsbakken 21

TOMREFJORD

## Enebolig med sjønær beliggenhet, flott utsikt og garasje | Kjøkken fra 2019

# Tilstandsrapport

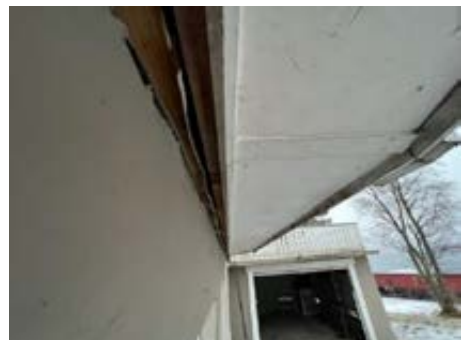
Mangelfull luftespalte og drenering i vegg konstruksjonen ned mot grunnmur.

Det bør tilordnes tilstrekkelig lufting bak kledning.

Det bør foretas lokale utbedringer/utskiftinger å overflate behandling av fasader.

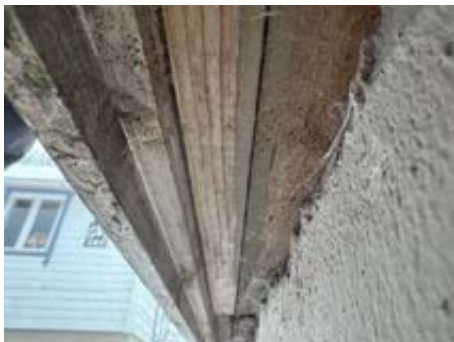
Mangelfull luftespalte og drenering i veggkonstruksjonen ned mot grunnmur.

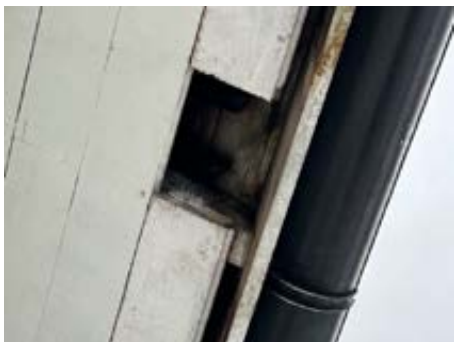
Raftekasse på baksiden av huset mot øst. Det er registrert noe råde oppunder taktro.

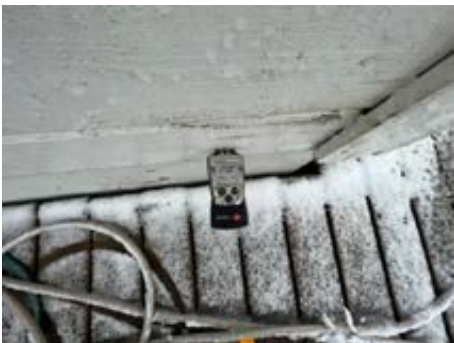
Høyt fuktinnhold i nedkant av kledning mot sør.

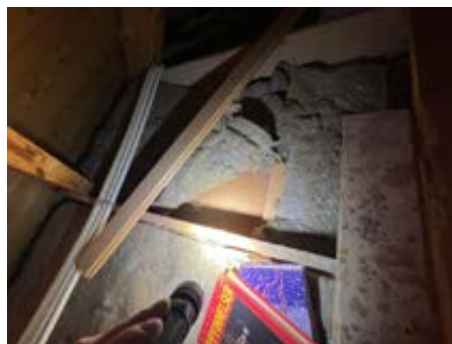
Manglende dampsperre på varm side av isolasjonen i kaldloftet.

Det bør legges tett dampsperre på kaldloftet og etablerer spalter i raftekasser som ikke har det.

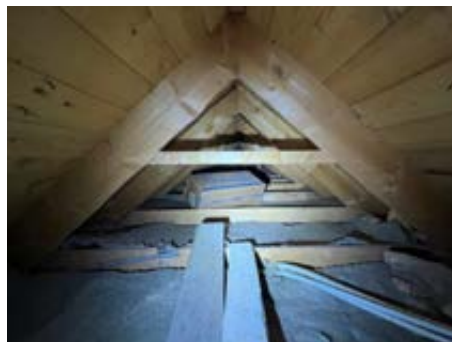
Bildet viser det ikke er montert dampsperre på varm side mot isolasjonen.

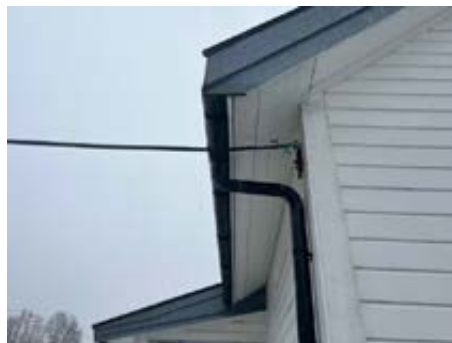
Manglende luftespalter på rafter på østsiden av boligen.

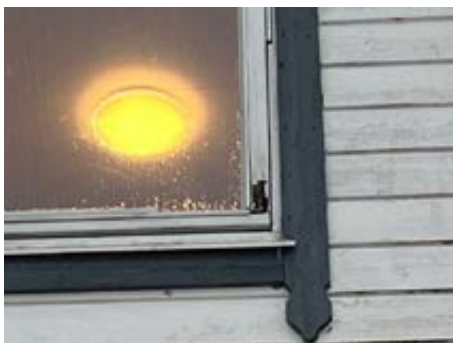
Påvist råteskadet vindu på soverom i loft mot sør.

- Det må påregnes noe vedlikehold og at enkelte vinduer må skiftes ut.

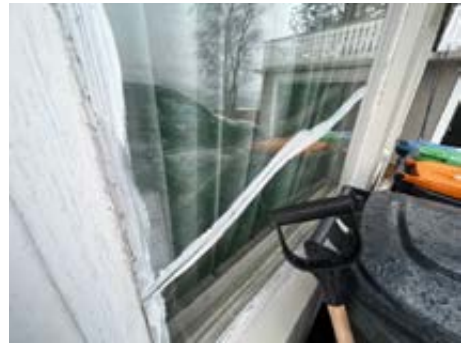
Det er registrert to vinduer med sprekker i glass i kobla vinduer i kjeller.

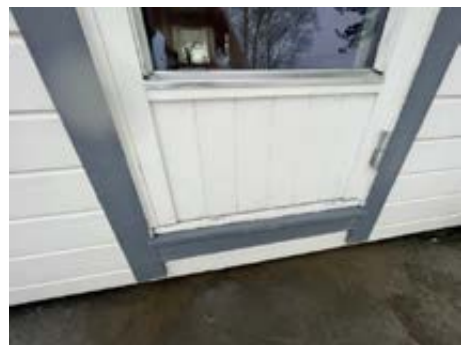
Værslitt balkongdør.

- Det må påregnes noe vedlikehold og at enkelte dører må skiftes ut.

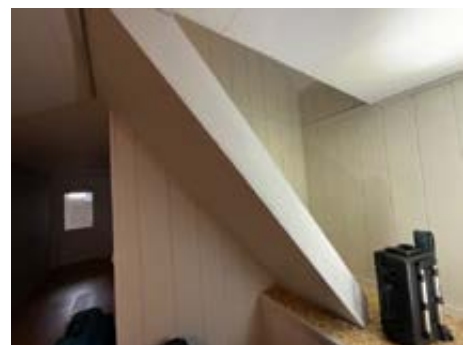
Manglende rekkverk i trapp utgjør TG3 etter NS 3600.

Lav fri høyde i trappen, trappen egner seg ikke til daglig kommunikasjon. Lokal utbedring bør vurderes om mulig.

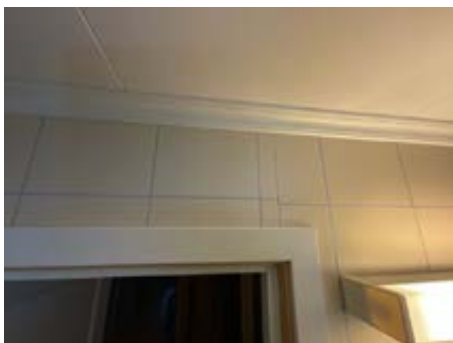
Ufagmessig montering av våtromsplater på vegg.

- Det må foretas tiltak for å lukke avviket.

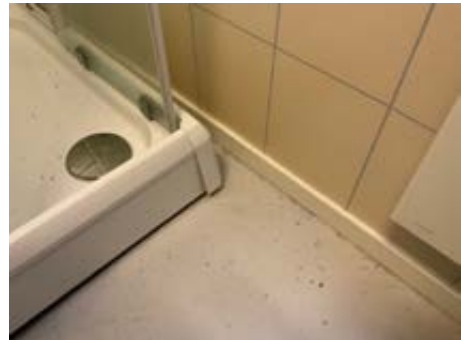
Ufagmessig montering av våtromsplatene. Ikke i i henhold til monteringsanvisning fra produsent.

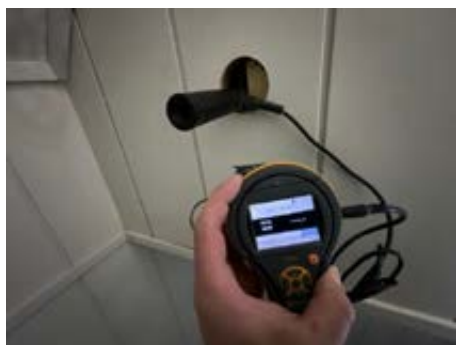
Hulltaking og fuktmåling, ingen fukt eller andre avvik registrert i borehull. Hull blir blendet forsvarlig.

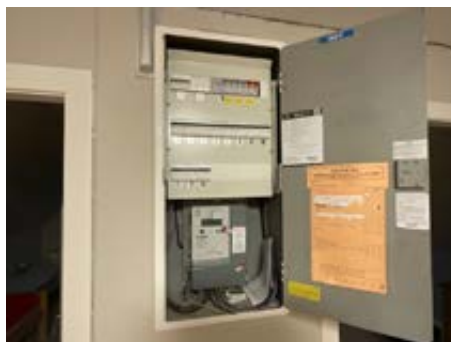
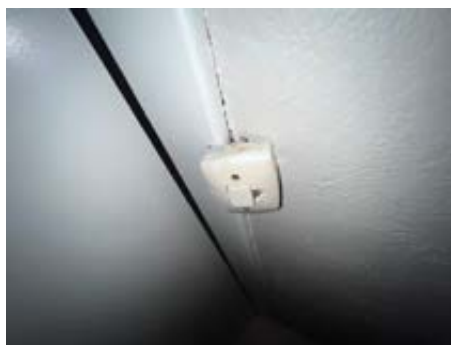
Knust kapsling på bryter. (Berøringsfare av spenningsførende deler). TG3 etter NS 3600.
