# Storskaret 28

ÅLESUND | SKARBØVIKA

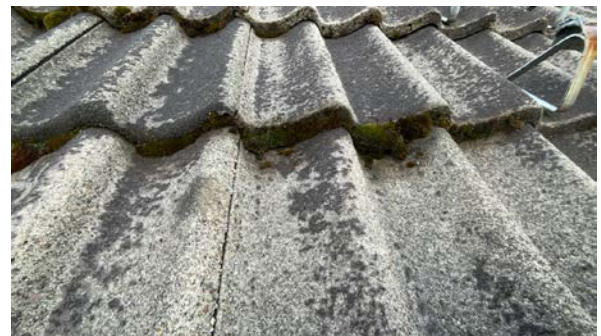
Mose på taket og takstein er slitt.

- Det anbefales å få utført en grundigere inspeksjon av taket av fagperson under sikre forhold, for å avdekke eventuelle skjulte skader.
- Videre bør det vurderes å rengjøre taket for mose og overvåke tilstanden jevnlig, samt planlegge utskiftning av takteking og undertak på sikt, da slitasje og alder øker risikoen for lekkasjer og følgeskader på underliggende konstruksjoner.

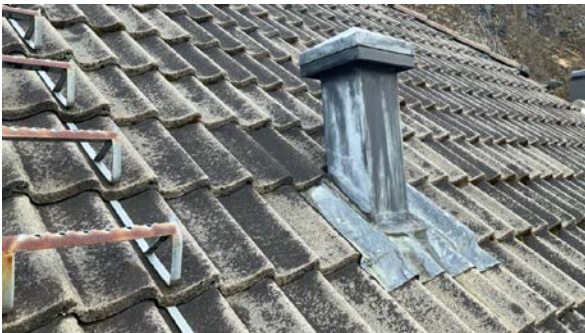
Det er observert rust/ korrosjon på enkelte beslag. Også fra loftet er det observert korrosjon på ett beslag som går gjennom taket. Takhattene er slitt.

Slitt takhatt.

- Det bør utbedres rust og korrosjon på beslag for å forhindre videre forringelse og mulig lekkasje, som kan føre til fuktskader på takkonstruksjonen og omkringliggende bygningsdeler.
- Det anbefales å etablere tilfredsstillende bortledning av vann fra taknedløp ved grunnmur for å unngå fuktbelastning og skader på grunnmur og omkringliggende konstruksjoner.
- Manglende snøfangere kan medføre risiko for snø- og isras, noe som kan utgjøre fare for personer og skade på eiendom.

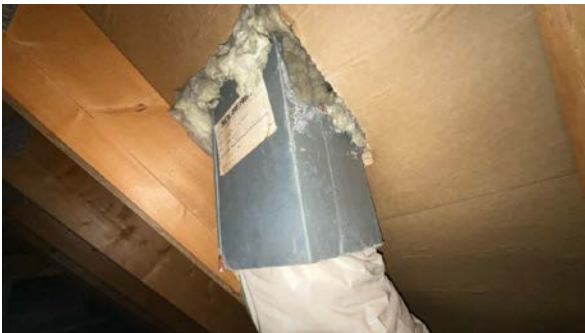
Det er observert korrosjon på den ene takhatten på loftet.

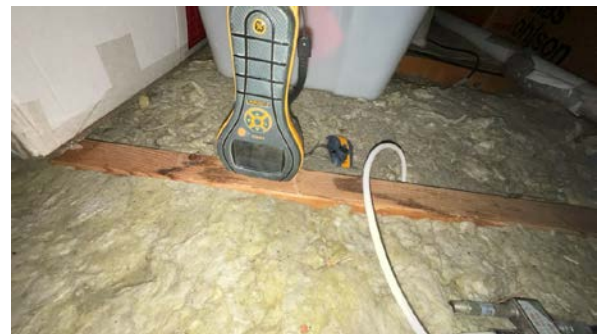
Eier har tidligere opplyst at det ved kraftig uvær har trukket ned noe fukt rundt loftsluken. Det ble observert synlige fuktskjolder, men det ble ikke målt unormale fuktverdier under befaringen.

- Rett ved loftsluken er det plassert en luftehatt, og observerte fuktskader kan skyldes fuktgjennomtrengning fra dette området, eller eventuelt kondens.

Tørr fuktskjolde på loftet.

- Det bør gjennomføres nærmere undersøkelser for å avdekke årsaken til fuktskjoldene og korrosjonen ved loftsluken og luftehatten.
- Eventuelle skader eller lekkasjepunkter må utbedres for å hindre videre fuktinntrengning og følgeskader på takkonstruksjonen.
- Dersom årsaken er kondens, bør tiltak for bedre ventilasjon eller isolasjon vurderes.
- Konsekvensen av å ikke utbedre forholdet er økt risiko for råte, soppdannelse og svekkelse av konstruksjonen.

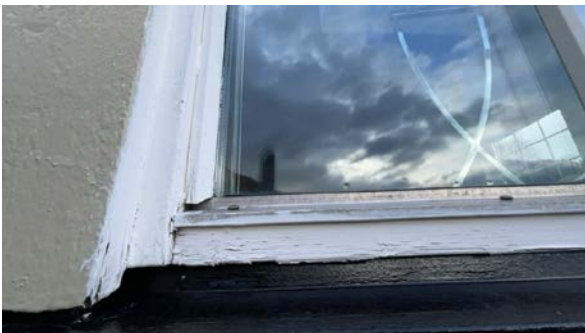
Karmene i vinduer er slitte og det er sprekker i trevirket.

Slitt vindu

- Vinduer med slitte karmen og sprekker i trevirket bør utbedres eller skiftes ut for å hindre videre forringelse og redusere risiko for råteskader og varmetap.
- Sprukket glass i underetasjen bør skiftes ut for å opprettholde isolasjonsevne og forhindre fuktskader eller personskafer.

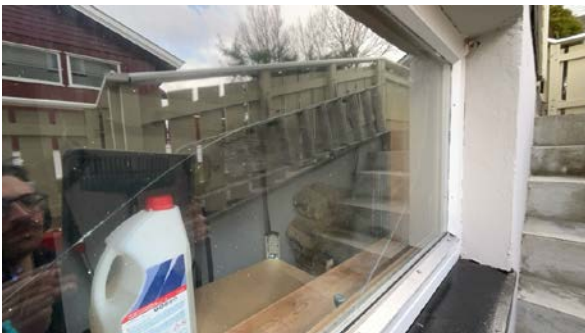
Avvik: Det er påvist noen glassruter som er punktert eller sprukne.

Sprekk i glass på vindu.

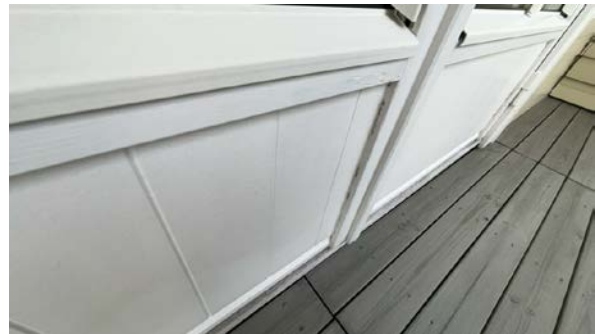
- De eldste dørene er værslitte utvendig, med sprekker i trevirket.

Værslitt dør.

- Værslitte dører med sprekker i trevirket bør overflatebehandles og eventuelt repareres for å hindre ytterligere forringelse og redusere risiko for råte og varmetap.
- Døren ut fra vaskerommet bør justeres slik at den åpner og lukker som den skal, for å sikre funksjonalitet og forhindre skade på karm og dørbblad.

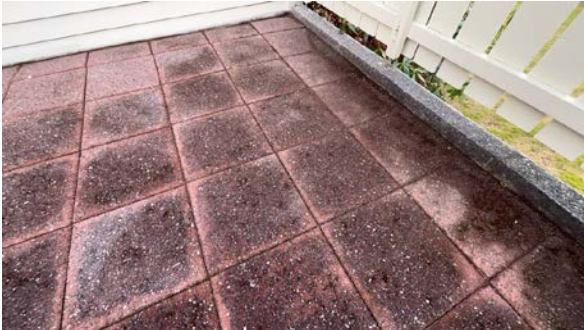
Avvik: Det er en sprekk i grunnmuren til terrassen. Eier har pusset over denne, og det er nå kun et lite riss i området.

Svikt i terrassen.

- Det bør utføres utbedring av sprekk i grunnmuren for å hindre videre oppsprekking og inntrenging av fukt, noe som kan føre til skader på konstruksjonen.
- Skjevhet og svikt i betongplaten bør undersøkes nærmere og eventuelt utbedres for å sikre stabilitet og forhindre ytterligere setningsskader.
- Værslitt rekkverk bør vedlikeholdes eller byttes ut for å opprettholde sikkerheten og forhindre råte eller svekkelse av konstruksjonen.

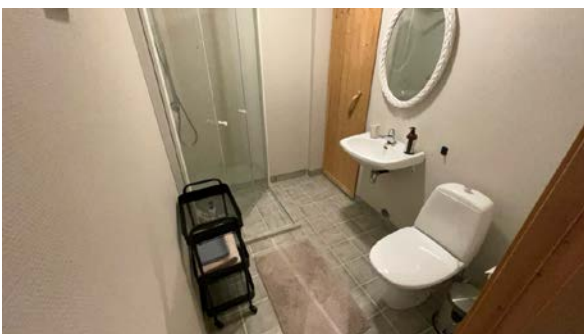
### KJELLER > BAD

Badet i underetasjen er fra byggeår og ut i fra retningslinjene som norsk takst følger, kvalifiserer badet til TG3 på bakgrunn av alder. Det er blant annet konstatert avvik på membran og fallforhold. Badet har malte vegger og flis på gulv. Det er dusj, vask og toalett.

- Våtrommet må totalrenoveres. Alle forhold med tettesjikt, våtsone, sluk m.m. må dokumenteres.
- Manglende oppgradering av våtrommet medfører høy risiko for at konstruksjonene ikke vil tåle vanlig bruk av vann eller lekkasjer. Dette kan føre til fuktskader på tilstøtende konstruksjoner.

**Kostnadsestimat: 200 000 - 500 000**

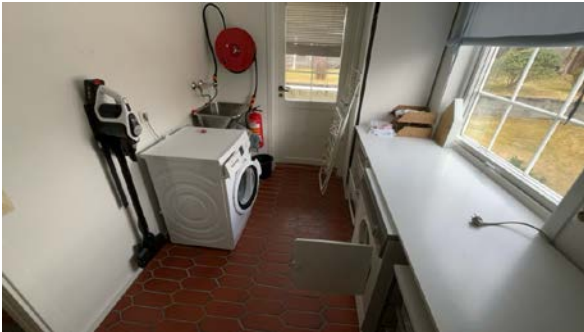
HOVEDTASJE > VASKEROM

Vaskerommet er fra byggeår, men taket er skiftet i 2016, i følge eier. Ut i fra retningslinjene som norsk takst følger, kvalifiserer rommet til TG3 på bakgrunn av alder. Det er blant annet konstatert avvik på membran og fallforhold. Rommet er i daglig bruk. Rommet har malte vegger og flis på gulv.

- Manglende oppgradering av våtrommet medfører høy risiko for at konstruksjonene ikke vil tåle vanlig bruk av vann eller lekkasjer. Dette kan føre til fuktskader på tilstøtende konstruksjoner.

**Kostnadsestimat: 200 000 - 500 000**

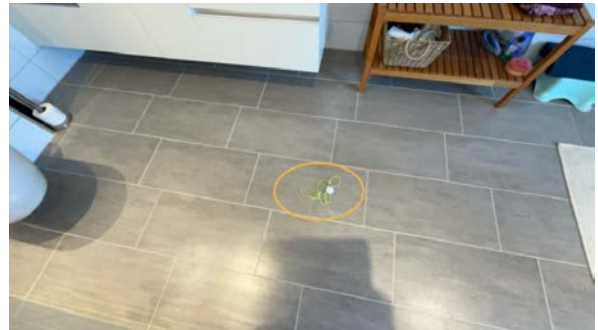
Avvik: Det er påvist at noen fliser har bom (hulrom under).

Hulrom under en flis

- Selv om bom eller hull lyd ikke alltid er et umiddelbart problem, bør det overvåkes nøye før eventuell utvikling i sprekker i flisfuger e.l. oppstår. Dette må en foreta tiltak for, for å begrense utviklingen.

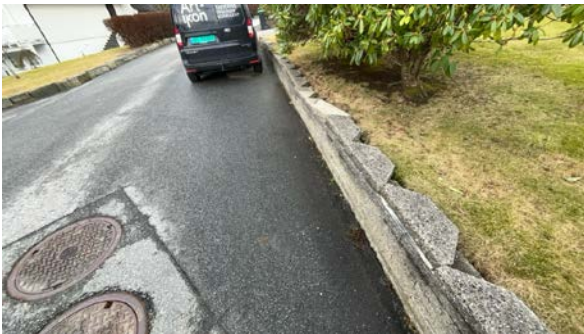
Avvik: Det er påvist mindre sprekker og/eller skjevheter i muren.

Muren har skjevheter og løse steiner.

- Det bør gjennomføres utbedring av skjevheter og løse mursteiner i støttemuren, spesielt mot vegen, for å hindre videre forverring og redusere risiko for utglidning eller svekket bæreevne. Manglende utbedring kan føre til økte skader og potensielle sikkerhetsutfordringer.
