# Gamle Romsdalsvegen 10

ÅNDALSNES

**Åndalsnes sentrum- "Tiglkåk" - Kombinert næringseiendom med bolig og butikklokale med svært attraktiv beliggenhet!**

Befaringsdato: 04.07.2025

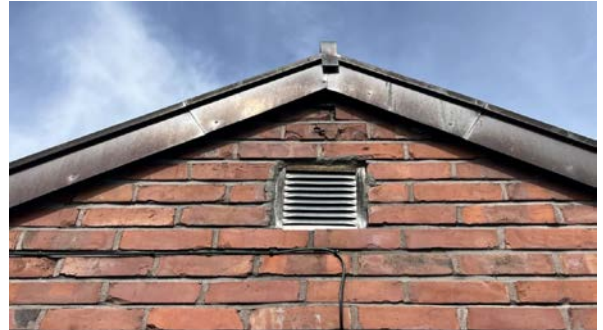
- Det er stedvise sprekkdannelser i forblending/utvendig puss.
- Det er registrert slitasje på skallmuren flere steder, spesielt på vest- og nordsiden og bygningen. Det er også observert skader på betongen under takutstikket.

Sprekker i teglstein og fuger.

- Lokal utbedring må utføres.

Nærmere undersøkelser må gjennomføres og utbedringer bør gjennomføres innen kort tid. Det er økt fare for fuktgjennomtrengning som over tid vil føre til innvendige skader.

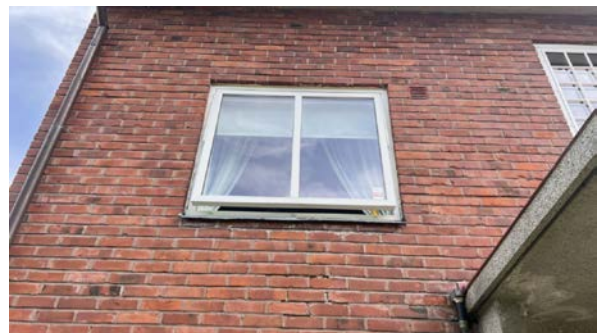
Sprekker i teglstein og fuger

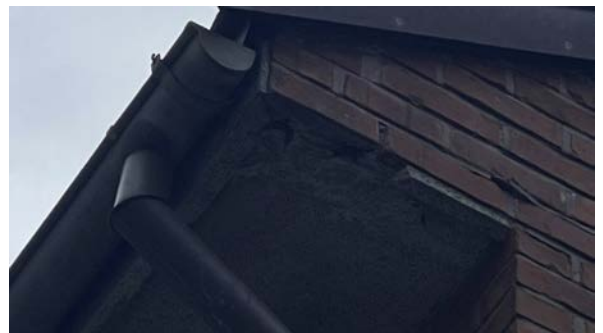
Observert skader i betongen under takutstikket

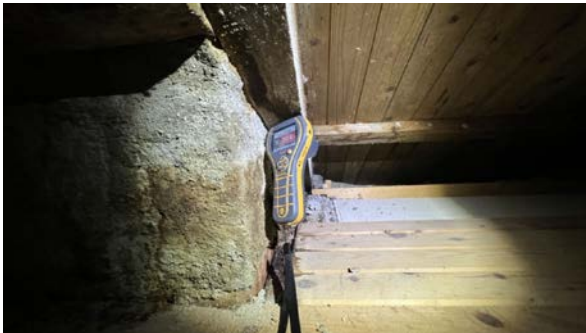
- Det er påvist fuktskjolder/skader i takkonstruksjonen.
- Det er registrert fuktskjolder på sperren ved pipegjennomføringen. Dette tyder på utettheter rundt pipen. Takstmannen har ikke krøpet opp på kryploftet og kontrollert hele taket. Det er kun gjort stikkprøver rundt gjennomføringen til pipen.

Hvis det ikke gjøres tiltak rundt gjennomføringen vil det kunne føre til svekkelser og råtedannelse i treverket i taket.

Det er registrert høyt fuktutslag i området rundt pipegjennomføringen

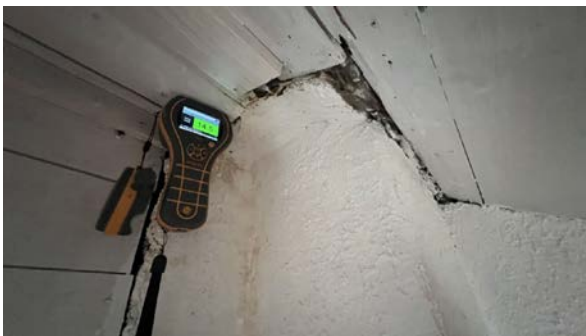
Tørt på innsiden, men har vært observert vann her ifølge eier.

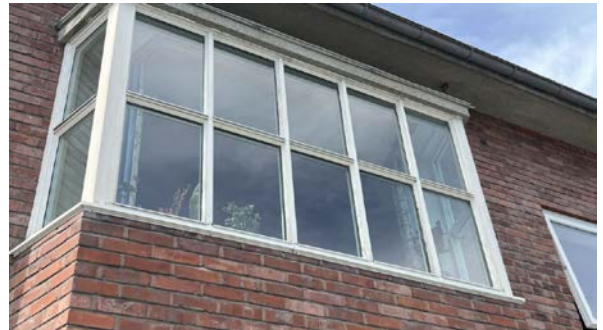
- Karmene i vinduer er slitte og det er sprekker i treverket.
- Vinduene av treverk er preget av værslitasje og elde.

Værslitt vindu på stuen

Overvåk tilstanden jevnlig. For å oppnå tilstandsgrad 0 eller 1 må eldre vinduene skiftes ut. Når utskifting blir nødvendig, avhenger av utviklingen i tilstanden og eventuelle symptomer på svekkelser. Det anbefales rengjøring, skraping og overflatebehandling i form av grunning og ny maling for å sikre beskyttelse mot fukt og forlenge levetiden.

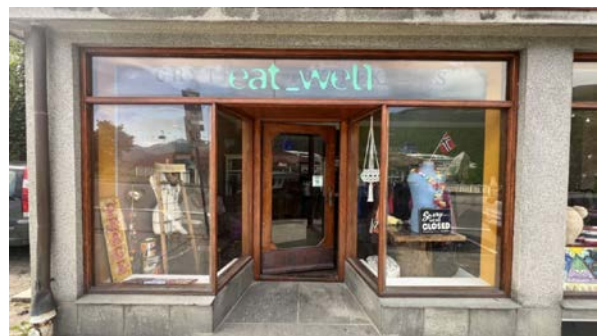
- Karmene i dører er værslitte utvendig og det er sprekker i treverket.

Dør inn til butikkarealet

- Det må påregnes noe vedlikehold og at enkelte dører må skiftes ut.

Værslitasje er observert på terkselen. Det anbefales rengjøring, skraping og overflatebehandling for å sikre beskyttelse mot fukt og forlenge levetiden. Selv om dørene fremstår som vedlikeholdte, tilsier alder at funksjonssvikt eller skader kan oppstå, og utskifting bør derfor vurderes på sikt.

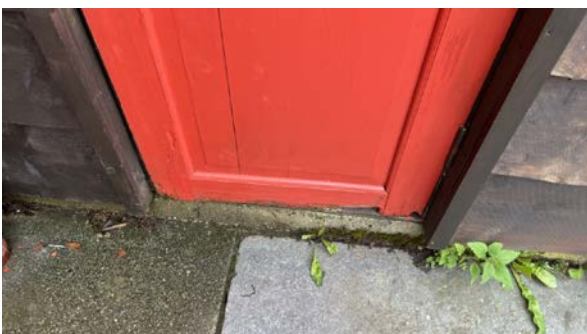
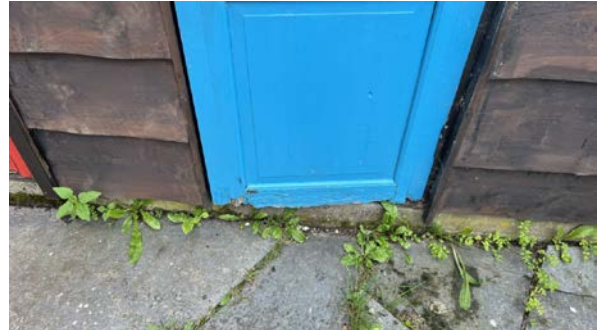
- Det er påvist dør(er) med fukt/råteskader.
- Det er råteskade på nedre del av dørene.

Råteskadet dør

- Døren(e) står foran utskiftning.

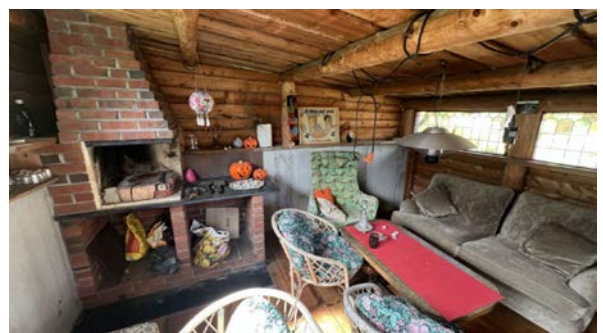
Utestue med peis

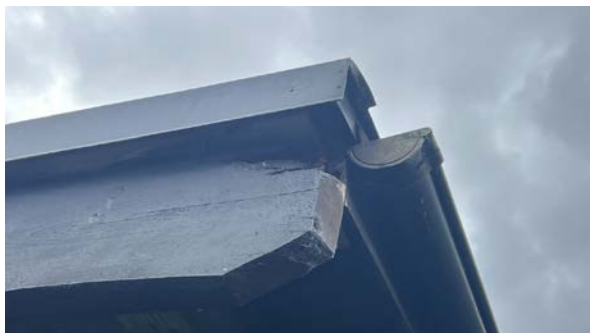
- Åpninger i rekkverk er ikke i henhold til krav i dagens forskrifter.
- Mer enn halvparten av forventet brukstid er passert på tettesjikt/membran.
- Balkongen i betong på nordvest siden av bygget bærer preg av slitasje, og det må forventes at det må gjøres utbedringer og tiltak for å øke levetiden. Det er observert råteskader på vindskien og panelbord på uestuen med peis.

Råteskade på utestuen

Det må gjøres nærmere undersøkelser av balkongen i betong. Det er observert slitasje og hakk og det kan være skader på armeringen. Nærmere undersøkelser og utbedringer må forventes.

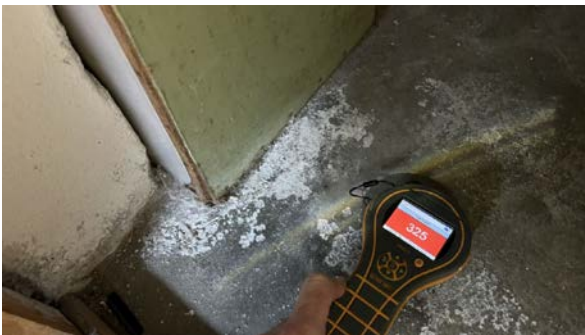
- Det mangler, eller på grunn av alder er det sannsynlig at det mangler, utvendig fuktsikring av grunnmuren ved kjeller/underetasje.
- Mer enn halvparten av forventet levetid på drenering er overskredet.
- Det er observert noe saltutslag på ene boden i kjelleren. Det var vanskelig å konstatere å konstatere omfanget da boden var full. Å etablere ny drenering rundt eiendommen vurderes som en omfattende og krevende jobb. Det er per i dag ikke registrert vesentlige fuktutslag på kjellerveggene, men det er observert symptomer på fuktopptrekk i betongdekket i kjelleren.

Saltutslag på gulvet i ene boden

- Det påviste fuktnivå gir grunn til å overvåke konstruksjonen jevnlig for å se utvikling over tid, og eventuelt foreta tiltak for å unngå fuktskader.

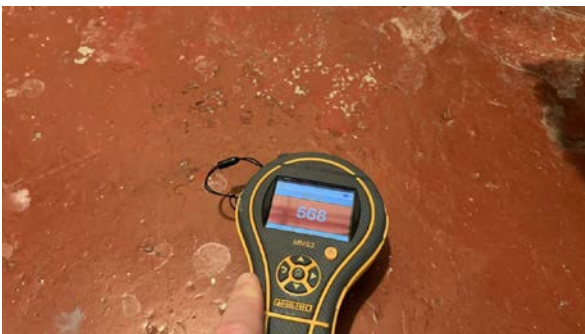
- Det er påvist indikasjoner på noe fuktgjennomtrenging i kjellergulv.

Høyt fuktutslag på gulvet på vaskerommet

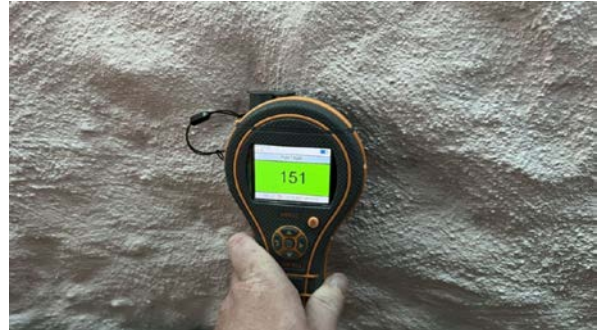
Ikke utslag på fukt på vegg mot vegen i kjelleren

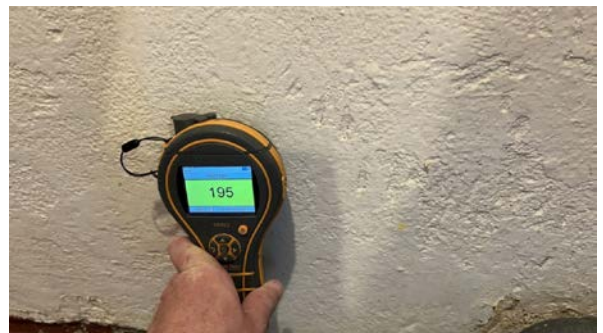
Lave fuktverdier målt på murvegg

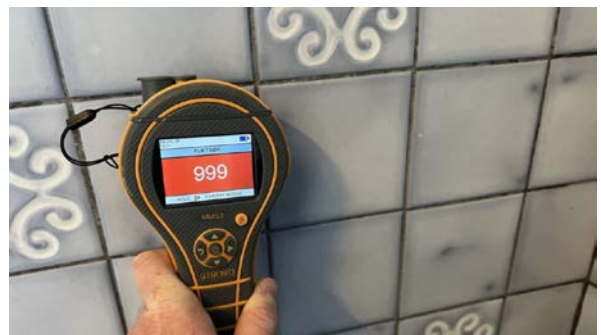
Høyt fuktutslag på veggen i dusjen

Kostnadsestimatet er et forsiktig anslag basert på etablering av et enkelt og nøkternt bad. Det presiseres at det alltid vil være mulig å pådra seg høyere kostnader, avhengig av valg av materialer, løsninger og utførelse.

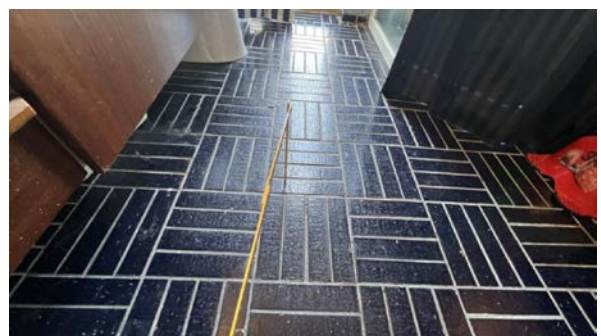
Mye bom og løse fliser
