P B Kristviks veg 10

BUD- Romslig, eldre enebolig med sentral, tilbaketrukket beliggenhet. Gangavstand til Bud! 5 soverom og garasje/verksted

Befaringsdato: 04.02.2026

Tilstandsrapport

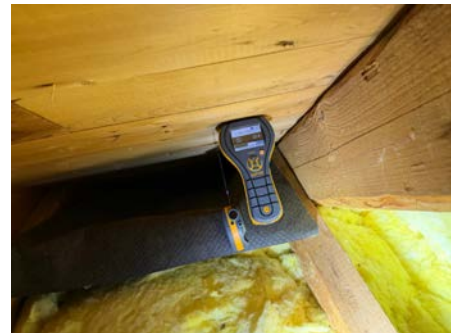
12,4 vektprosent i undertaket er tørt trevirke.

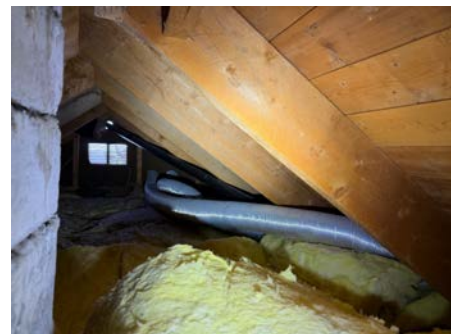
Avvik: Ventilasjonskanaler i loftsrom er ikke isolert.

Uisolert ventilasjonskanal.

Uisolerte ventilasjonskanaler i kalde loftsrom kan medføre kondensdannelse, med påfølgende risiko for fuktpåvirkning og skader på omkringliggende konstruksjoner over tid. Det anbefales å etterisolere ventilasjonskanalene i henhold til dagens anbefalinger. Manglende tiltak kan på sikt føre til fuktskader og redusert levetid på bygningsdeler.

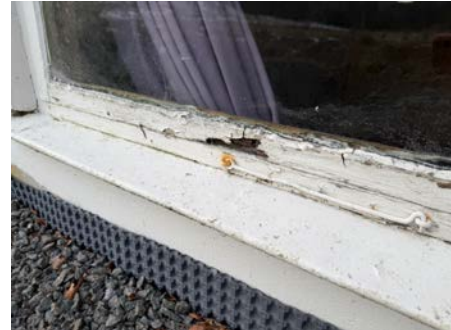
Begge vindruene i loftet på vestvegg er punkterte og er tung og åpne/lukke. Vindu i kjeller mot øst er råteskadet. Flere av vinduene fremstår som slitte, og det er registrert sprekker i treverket. Overflatebehandlingen er svekket, og treverket har redusert beskyttelse mot fuktpåvirkning. Det er stedvis høyt fuktinnhold og noe påbegynt råte i enkelte av vinduskarmene. Det er beregnelig med vedlikehold og utskiftninger av originale vinduer. Vinduer fra byggeår har passert forventet levetid.

Råteskadet kjellervindu.

Dersom tiltak ikke utføres, er det risiko for fuktinntrengning i treverket, noe som kan føre til råte og ytterligere nedbrytning. Dette vil redusere vinduenes levetid og kan på sikt gi dårligere tetthet, varmetap, trekk og problemer med funksjon ved åpning og lukking. Forventet levetid for isoler-/energiglass er 20 - 30 år. Generell vedlikehold og utskiftninger av vinduer må påregnes. Vær oppmerksom på at punktering kan oppstå i nær fremtid.

Kostnadsestimat: 20 000 - 100 000

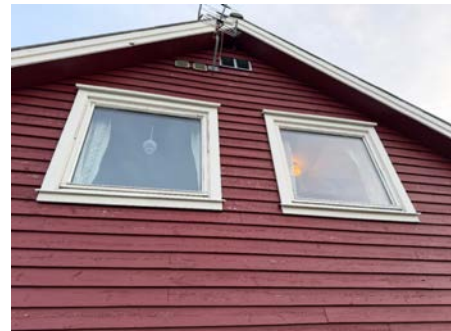
Vinduer i loft mot vest, punktert glass.

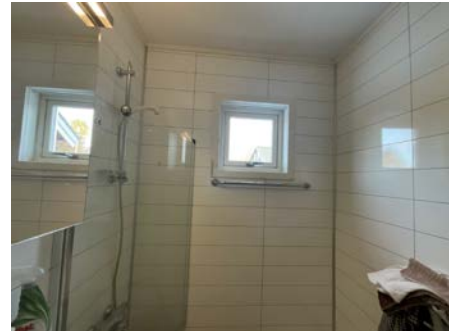
Avvik: Det er vindu og/eller dør med materialer som ikke er fuktbestandige plassert i våtsonen (ved vask, dusj eller badekar). Løsningen og materialvalget er uegnet for bruk i våtsone.

Vindu plassert i våtsonen.

Løsningen medfører økt risiko for fuktskader i tilstøtende bygningsdeler. Det anbefales å utbedre forholdet ved å etablere fuktbestandige materialer og en vannrett løsning i våtsonen, eventuelt ved ombygging eller full rehabilitering av våtrommet.

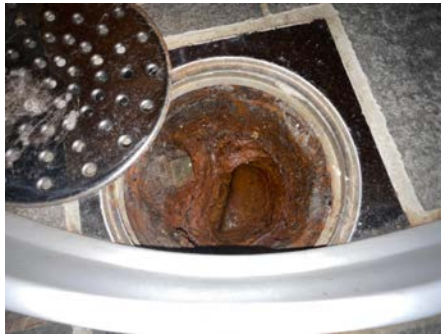
Avvik: Det er benyttet soil-/støpejernsluk fra byggeår. Under gulvflisene er det ifølge selger benyttet epoxybelegg fra midten av 1980-tallet som tettesjikt. Epoxybelegget er smurt ned i sluket, men er ikke ført og mekanisk klemt under klemring. Løsningen tilfredsstiller ikke dagens krav til tett overgang mellom membran og sluk. Det er registrert tydelig korrosjon i sluket. Det foreligger ingen dokumentasjon på utførelse eller materialvalg.

Sluk fra byggeår.

Avviket medfører økt risiko for lekkasjer og fuktskader i gulvkonstruksjonen og tilstøtende bygningsdeler. Det anbefales å påregne full rehabilitering av badet, inkludert utskifting av sluk og etablering av nytt, godkjent tettesjikt med dokumentert utførelse i henhold til gjeldende krav.

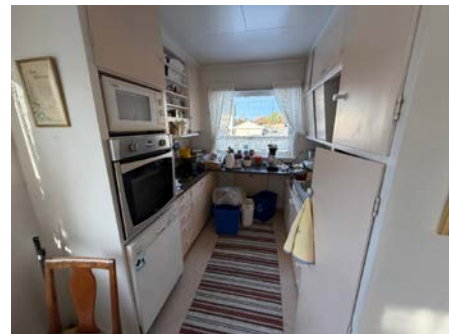
Innredning har normalt slitasje sett ut i fra alder.

Det anbefales å påregne oppgradering eller utskifting av kjøkkeninnredningen for å tilfredsstille moderne krav til funksjonalitet. Det anbefales videre å installere komfyrvakt og lekkasjesikring/vannstopp for å redusere risiko for brann- og vannskader.

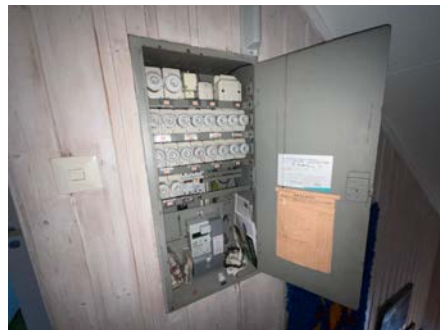
Sikringsskap plassert i loftet.
