Stortuveien 29A

Befaringsdato: 29.04.2026

Tilstandsrapport

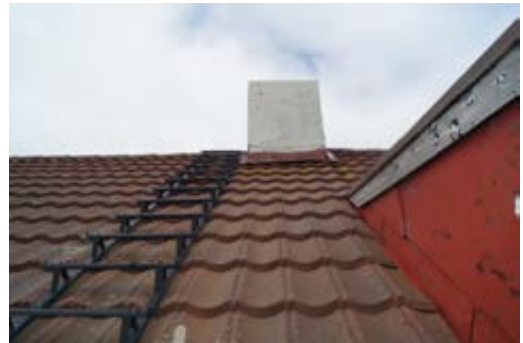
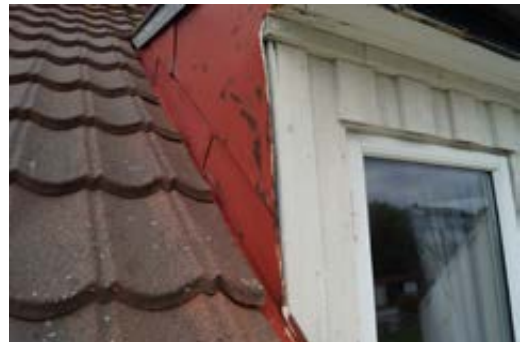
Vindskier, beslag og kasseledning på takoppløft har slitasje, avflassing som krever utbedring

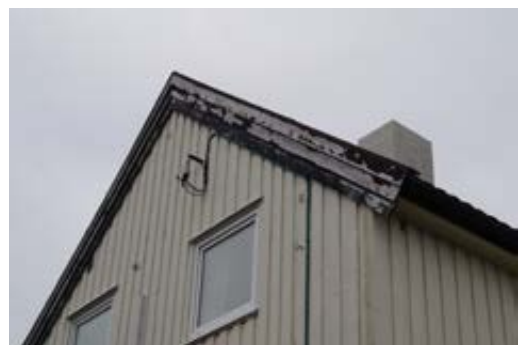
Vindskier har værslitasje/aldertegn

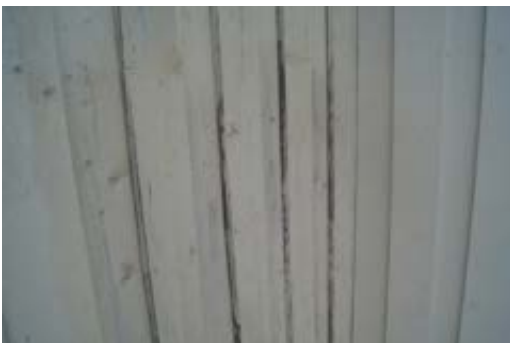
- Det er påvist spredte råteskader i bordkledningen.
- Det er værslitt/oppsprukket trevirke/trepaneler.

Slitt bordkledning

Ytterveggene har forestående reparasjonsbehov.

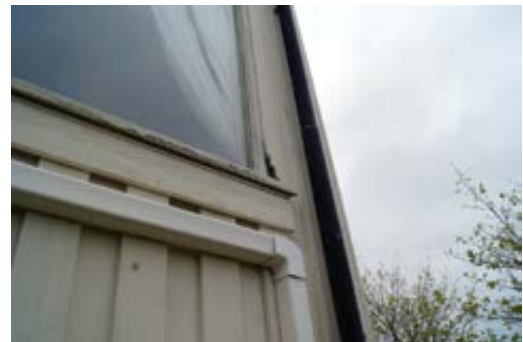
Utett overgang - lokal råte - kledning ved stuevindu. Dårlig tetting rundt karm.

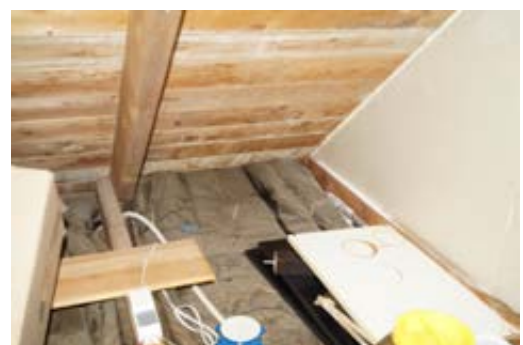
Normal stand sett ut fra byggeåret. Isolasjonen (glassvatt) er gammel og slitt.

Dersom man ønsker bedre energieffektivitet (isolasjon og tetthet), bør takkonstruksjonen oppgraderes.

Videre undersøkelser: Det anbefales nærmere kontroll av varmeisolasjon og eventuelt varmetap.

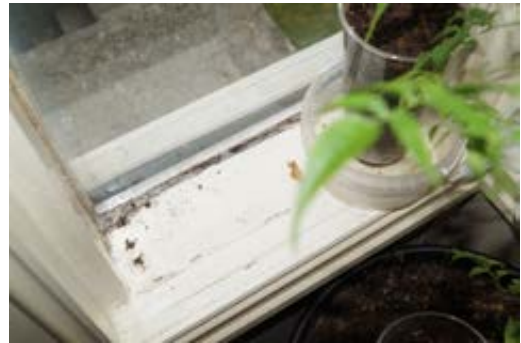
Eldre stuevinduer Det er registrert enkelte tegn til slitasje og kondensmerker på innvendige karmen. Vinduenes alder tilsier at det må påregnes behov for utskifting.

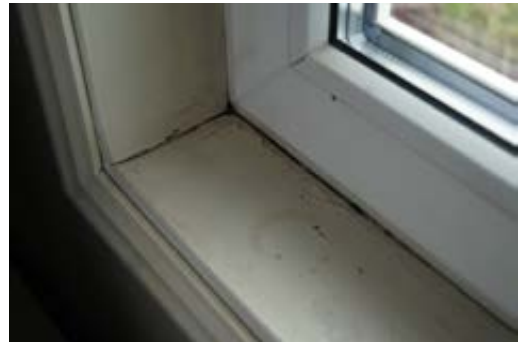
Fuktskadet karm ved soveromsvindu på loft

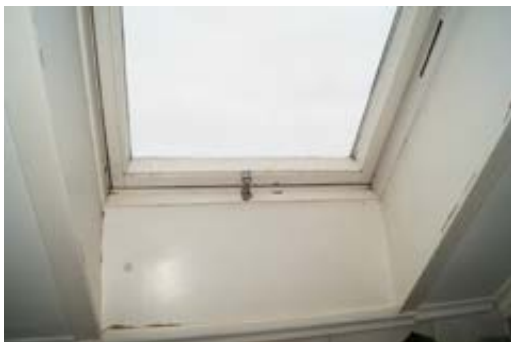
Et takvindu på bad

Bruksslitasje på overflater. Kondensskader ved karm/takvindu.

Vurdere utskifting av vindu

Moderne takvinduer (3-lags) gir betydelig mindre kondensproblemer

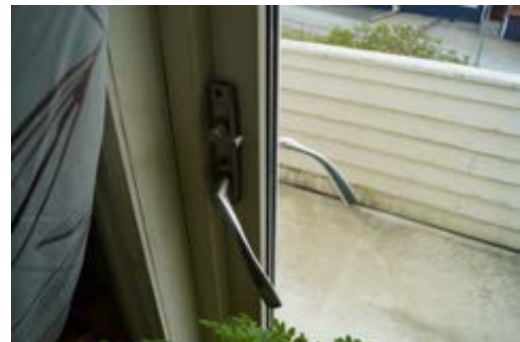
Balkongdør: Påvist slarkete dørhåndtak/vrider. Treg lukkemekanisme.

Det må påregnes noe vedlikehold og at enkelte dører må skiftes ut.

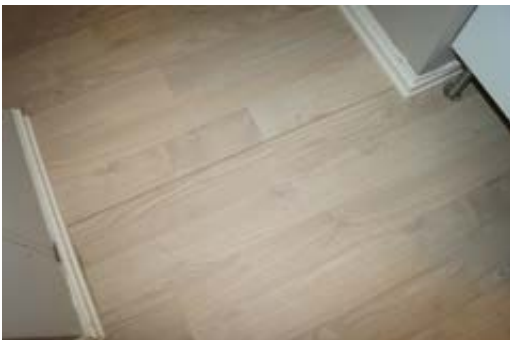
Laminat gulv mellom kjøkken og gang i undertasje har liten sprekk mellom bordene

Noe oppussing bør påregnes ved eierskifte. Grad av oppgraderingsbehov må vurderes individuelt og etter kjøpers egne preferanser.

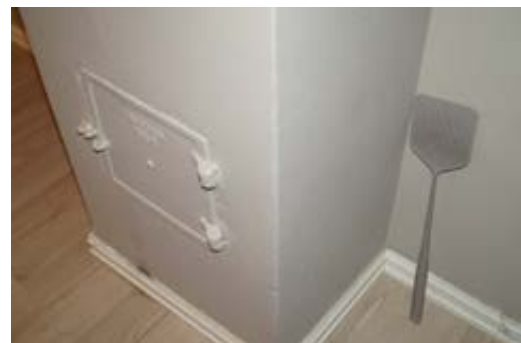
Ildfast plate mangler på gulvet under sotluke/feiluke på pipe.

- Det bør foretas nærmere undersøkelser av pipeløp.
- Det anbefales å montere ildfast plate under luker på pipe.

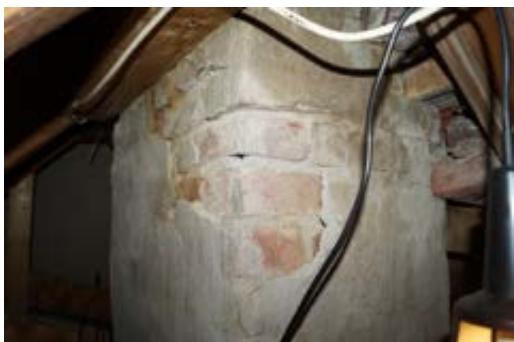
Stedvis løs puss på mørkeloft

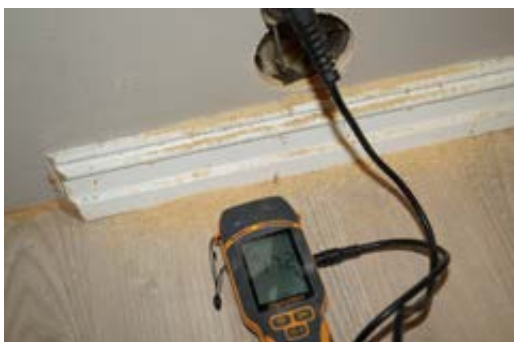
Hulltaking. Det er gjort fysisk inngrep i veggen:

Ingen påviste skader

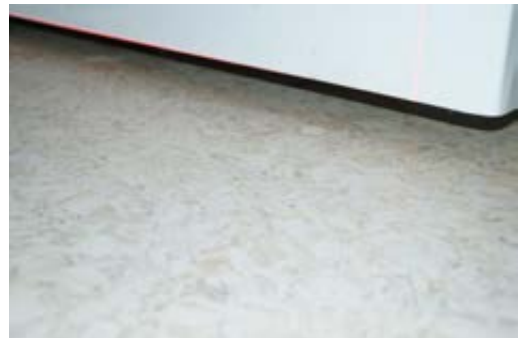
Når et sluk blir skjult under et fastmontert eller vanskelig flyttbart dusjkabinett, bryter det med grunnleggende prinsipper for både funksjon og drift. Det fører til flere konkrete problemer:

Manglende tilgang → vanskelig eller umulig å rense sluket
Økt risiko for tett sluk → som igjen kan gi vannskader
Ingen enkel inspeksjon → små lekkasjer kan utvikle seg over tid uten å bli oppdaget
Vedlikehold blir upraktisk eller kostbart → kabinettet må demonteres

et sluk skal være tilgjengelig for inspeksjon, rensing og vedlikehold. Når det er skjult under et fastmontert eller ikke-flyttbart dusjkabinett, oppstår det praktiske problemer.

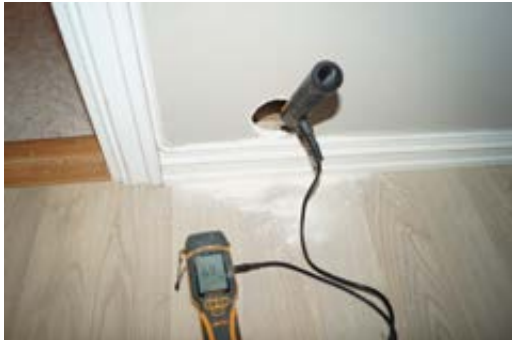
Hulltaking er foretatt uten å påvise unormale forhold. Hulltaking er foretatt ved/i gang. Fuktkvotemåling (vekt%) i konstruksjonen ble målt til 7.

Hulltaking er foretatt uten å påvise unormale forhold.

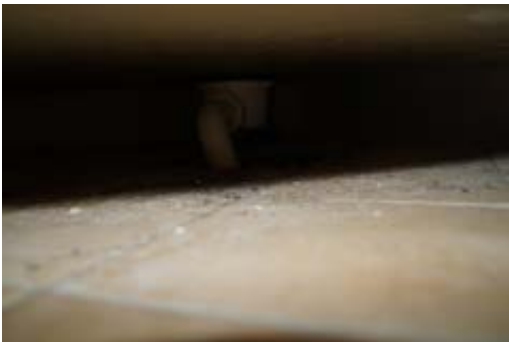
• Når sluket har begrenset tilgang, er det vanskelig å rengjøre sluket og å inspisere den for å oppdage skader i membranen/fuger rundt sluket, som er avgjørende for å forhindre lekkasjer.

Badet er nær slutten av sin levetid. Vær oppmerksom på at dette er en risikokonstruksjon. Det anbefales å undersøke tettheten, og man bør være forberedt på å totalrehabiliterer badet for å oppnå sikker fuktsikring og unngå fremtidige vannskader.

Sluket er ikke tilgjengelig, i dette tilfellet lå sluket under et dusjkabinett.

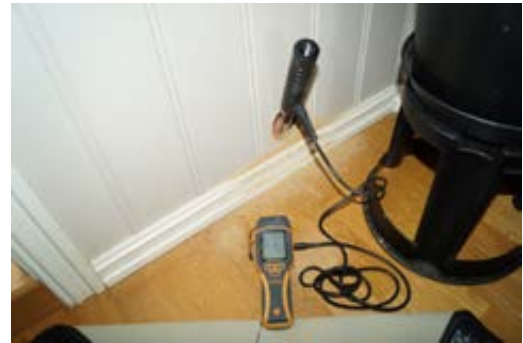
Hulltaking er foretatt uten å påvise unormale forhold. Hulltaking er foretatt ved/i gang. Fuktkvotemåling (vekt%) i konstruksjonen ble målt til under 10.

Hulltaking er foretatt uten å påvise unormale forhold.

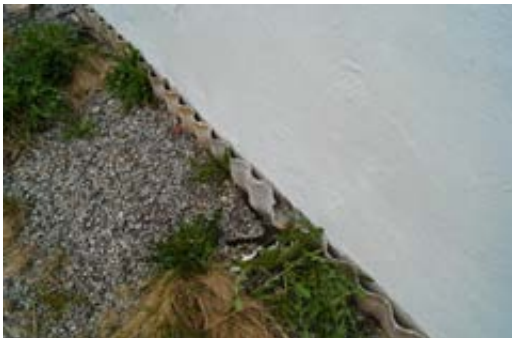
Dreneringen er gammel eller ukjent, sannsynligvis ikke oppgradert, og må påregnes å være utilstrekkelig eller ikke fungerer optimalt.

Huset er fra 1952, og det er ingen dokumentasjon på drenering eller fuktsikring.

- Tiltak for redrenering rundt boligen kan ikke utelukkes.
- Overvåk tilstanden jevnlig. For å få tilstandsgrad 0 eller 1 må dreneringen skiftes ut, men tidspunktet for når dette er nødvendig er vanskelig å si noe om.
- Det må gjennomføres ytterligere undersøkelser.

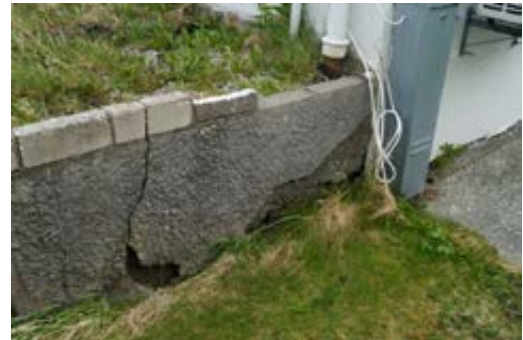
Bed/forstøtningsmur har sprekker.

- Påviste skader må utbedres.
- Lokal utbedring må utføres.
