# Bjerkestrandveien 69

Innholdsrik enebolig med pent opparbeidet hage og flott utsikt! | 4 soverom | Nytt tak (2017) og kledning (2020)

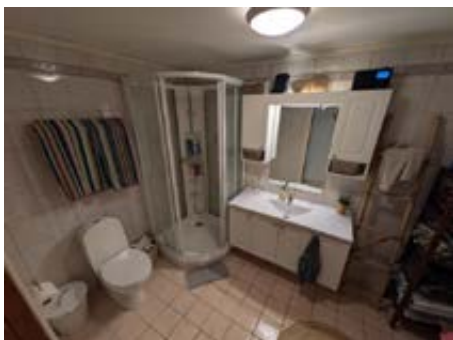
### 1. ETASJE > BAD

- Det er påvist at høydeforskjell fra topp slukrist til gulv/synlig topp membran ved dørterskel er mindre enn 25 mm.
- Det er påvist avvik i fallforhold til sluk i forhold til krav i forskrift på byggetidspunktet.
- Det er påvist sprekker i fliser.
- Det er avvik:

- Skadet flis er i et område hvor den kun utgjør et estetisk avvik.
- Til tross for avviket i fall/høydeforskjell til sluk, vil gulvet fortsatt kunne lede vann mot sluket, men med redusert effektivitet. Dette kan potensielt øke risikoen for vannansamling i enkelte områder av badet.

Siden det ikke er konstatert membran/tettesjikt, og at badet har ukjent alder så bør det vurderes en oppgradering av rommet innen rimelig tid.

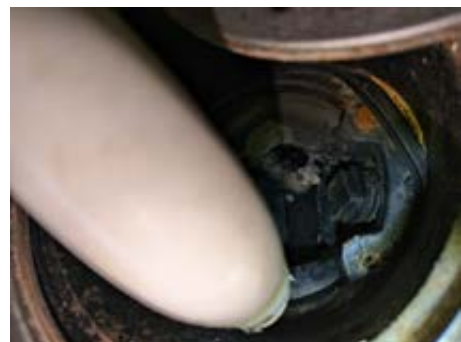
Det er installert dusjkabinett, og dusjvannet ledes fra kabinettet via avløp direkte ned i sluket. En slik løsning vil bidra til å redusere risikoen for fuktskader forårsaket av bruksvann (dusjvann), men erstatter ikke et fullverdig tettesjikt/membran i våtsonen. Det presiseres at dusjkabinett kun begrenser risikoen ved dusjing, og ikke ved eventuelle lekkasjer fra andre installasjoner eller vannførende rør i rommet.

Det bør etableres tilfredsstillende tilluft til våtrommet, for eksempel ved å montere en luftspalte eller ventil ved døren. Manglende tilluft kan føre til redusert luftutskifting, økt fuktbelastning og risiko for sopp- og muggdannelse.
