# Sævollen 11

**Sævollen - Enebolig med garasje og stort potensiale i rolige og barnevennlige omgivelser.**

# Tilstandsrapport

## ENEBOLIG

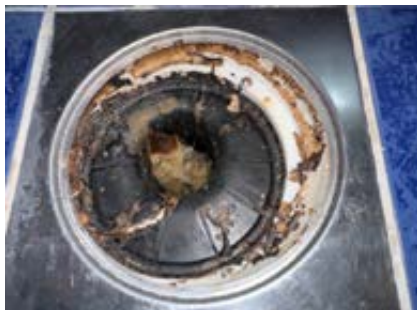
- Løsningen/utførelsen rundt rørgjennomføringer gir fare for fukt inn i konstruksjoner.
- Overvåk tilstanden jevnlig. For å få tilstandsgrad 0 eller 1 må tettesjiktet skiftes ut, men tidspunktet for når dette er nødvendig er vanskelig å si noe om.
- Det er viktig å merke seg at levetiden til en membran varierer basert på kvalitet, installasjon og bruk. Eldre membraner kan bli sprø og sprekke opp, noe som fører til at de mister sin vanntettende funksjon. Dette kan resultere i vannlekkasjer gjennom vegger og gulv og fuktskader.
- Tilgang til sluk må bedres både for inspeksjon og rengjøring.
- Regelverket krever at sluket skal være tilgjengelig for rengjøring og vedlikehold. Hvis sluket er utilgjengelig, kan det bli tett av hår, fett eller andre partikler, noe som kan føre til oversvømmelse på våtrommet med påfølgende fuktskader i tiliggende rom/konstruksjoner.

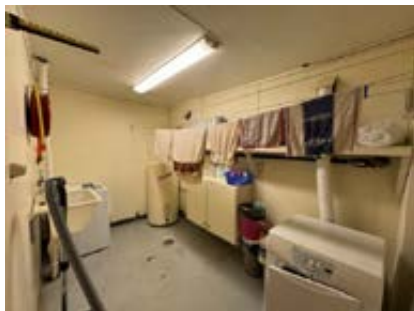
- Våtrommet har behov for omfattende oppgraderinger. For å sikre en løsning som oppfyller gjeldende krav, bør tettesjikt, sluk og røropplegg oppgraderes og dokumenteres.

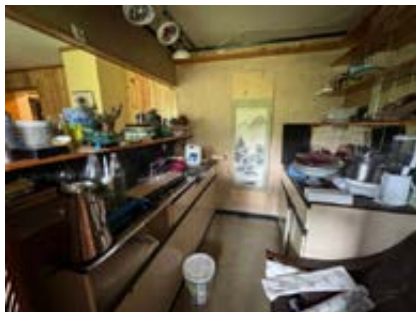
- Det må foretas full utskiftning av overflater/innredning.

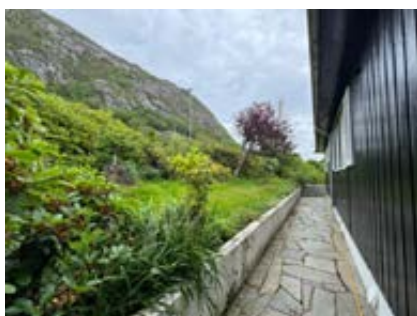
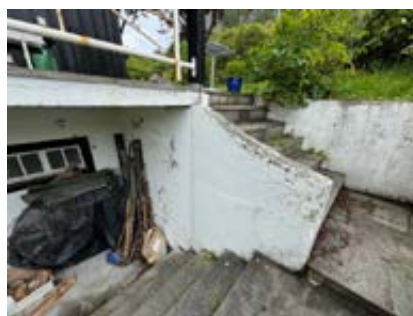
Det er påvist mindre sprekker og/eller skjevheter i muren.  
Det mangler rekkverk/annen sikring på forstøtningsmuren(e) ut ifra dagens krav.  
Det er registrert sprekker/deformasjoner som gir grunn til å overvåke konstruksjonen.

Overflater har sprekker og avskallet overflate.

- Lokal utbedring må utføres.
- Rekkverk/annen sikring på forstøtningsmur må settes opp/utbedres.
