Hugins gate 7

SANDNES

Befaringsdato: 18.07.2025

Rapportdato: 27.08.2025

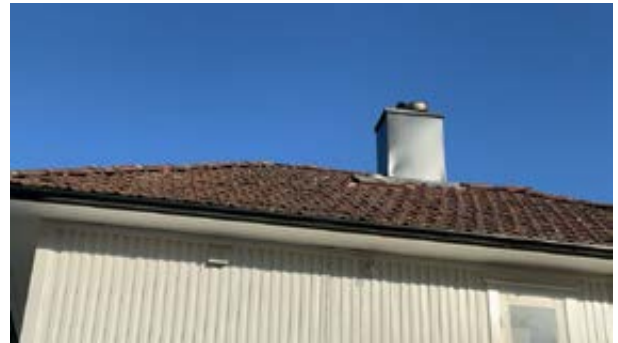
Forvitring i takstein.

Det er registrert betydelige skader på taksteinen i form av forvitring og det er løse steiner som tilsier råte i underliggende leker m.m.

- Når taktekking og undertak begynner å bli gamle, øker risikoen for lekkasjer, noe som kan føre til omfattende og kostbare reparasjoner av underliggende konstruksjoner dersom en ikke foretar tiltak på konstruksjonene før dette oppstår.
- Tidspunkt for utskiftning av undertak nærmer seg.
- Tidspunkt for utskiftning av taktekking nærmer seg.

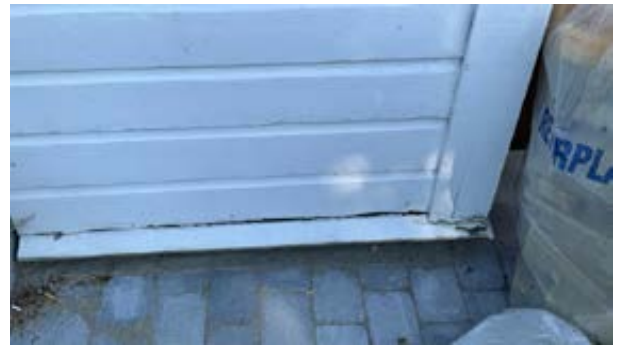
TG 2 Veggkonstruksjon

- Det er påvist spredte råteskader i bordkledningen.

- Råteskader i bordkledningen kan fortsette å utvikle seg både i tilliggende bordkledning og til bakenforliggende veggkonstruksjon, dersom en ikke foretar tiltak.

Vegger er originale og uisolerte, dette fører til stort varmetap i boligen i den kalde delen av året. Oppgradering av yttervegger må påregnes.

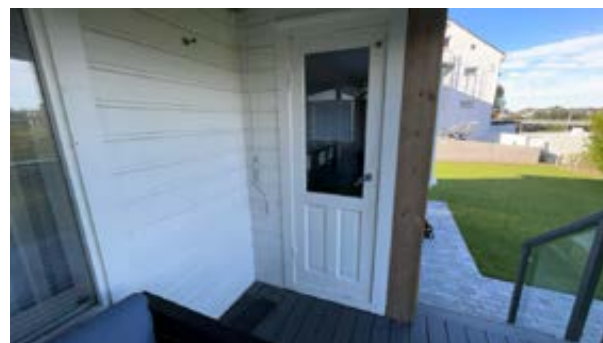
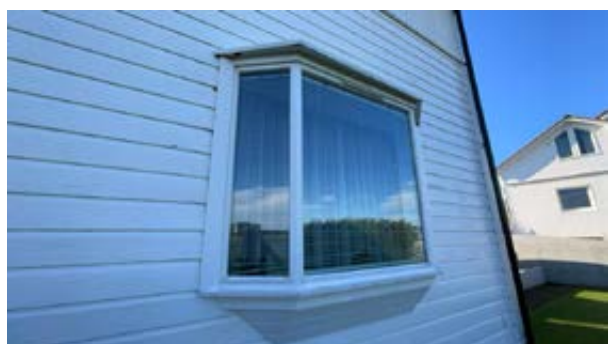
TG 3 Vinduer

- Det er påvist vinduer med fukt/råteskader.

- Vinduer med råteskader må erstattes med nye.

Kostnadsestimat: 100 000 - 300 000

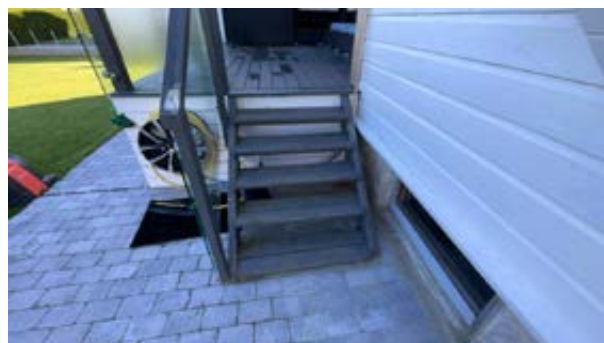
TG 3 Utvendige trapper

Avvik: Det er ikke montert rekkverk.

- Rekkverk må monteres for å lukke avviket.

Kostnadsestimat: Under 10 000

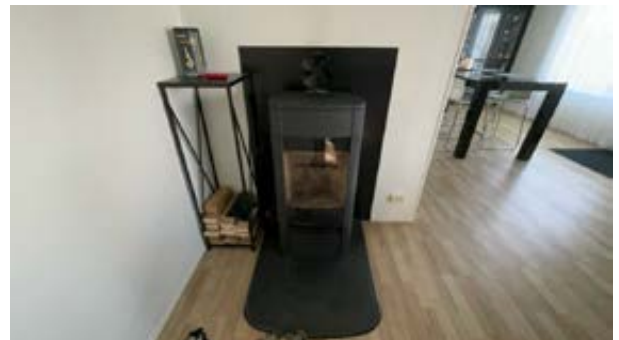
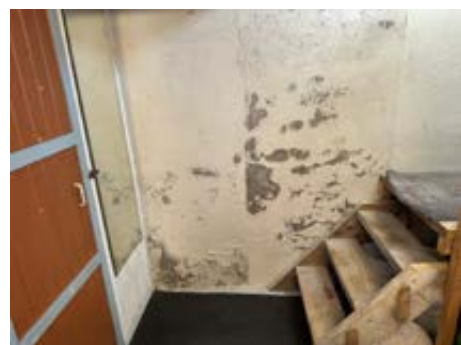
TG 2 Rom Under Terreng

- Det er påvist indikasjoner på noe fuktgjennomtrenging i kjellergulv.

- Det påviste fuktnivå gir grunn til å overvåke konstruksjonen jevnlig for å se utvikling over tid, og eventuelt foreta tiltak for å unngå fuktskader.
