# Holmastø 20

| Adresse | Holmastø 20<br>4164 FOGN |

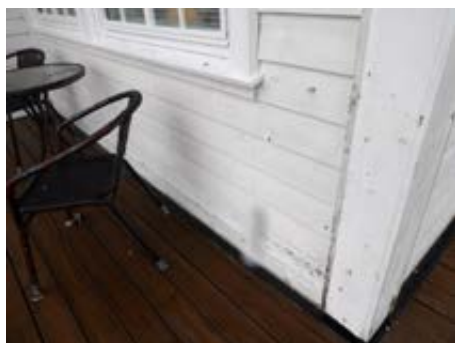
Det ble ikke registrert råteskader på kledningen under befaringen. Hele fasaden er ikke kontrollert, bare stedvis stikk kontroll.

Noe slitasje på kledning.

- Musesperre må etableres.
- Det bør foretas tiltak for å bedre lufting av kledningen.
- Uten tilstrekkelig lufting bak bordkledningen kan fuktighet som trenger inn bak bordene eller gjennom veggen innenfra ikke tørke opp. Dette skaper ideelle forhold for råtesopp og muggvekst.

Vask og maling av kledning må påregnes. Stedvis utskifting av skadet/ødelagt kledning.

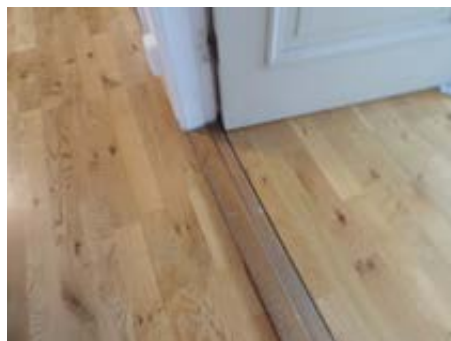
Ne eldre fuktmerker i himlinger i garasje.

Det har vært lekkasje fra oppvaskmaskin i stue leilighet 1. Gulvet skal skiftes her.

Mangler avslutninger ved terskel/gulv.

Lokal utbedring av avvik.

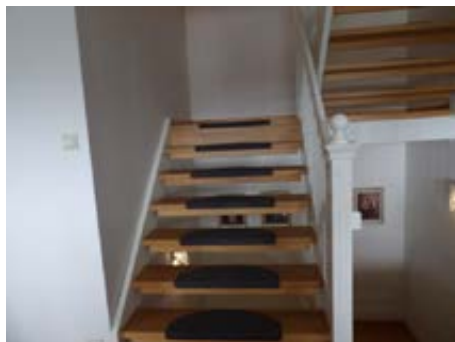
Skade i trinn/repo i trapp.

Innvendige trapper.

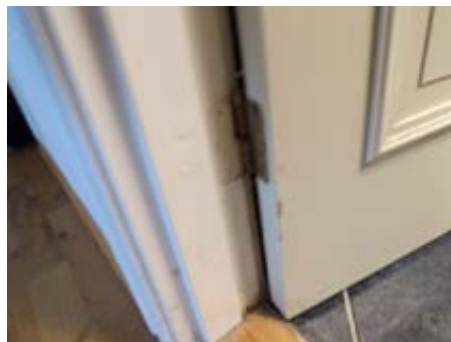
Merker og små sår på noen dørblader.

- Enkelte dører må justeres.
- Det bør foretas tiltak på enkelte dører.

Lokal utbedring av avvik.

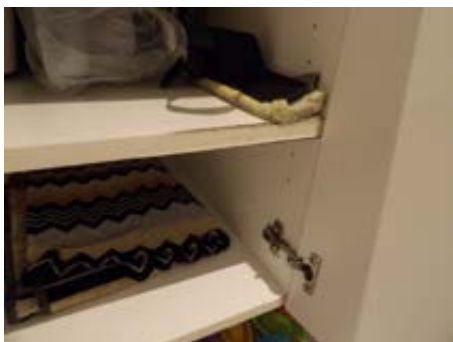
Noe slitasje i hyller til underskap.

- Det må gjennomføres ytterligere undersøkelser.
- Det må gjøres tiltak for å lukke avviket.
- Uten dreneringsløsning/lekkasjesikring kan lekkasjer pågå over lang tid uten å bli oppdaget. Dette kan føre til omfattende fuktskader i omkringliggende byggematerialer.

Lokal utbedring av avvik.

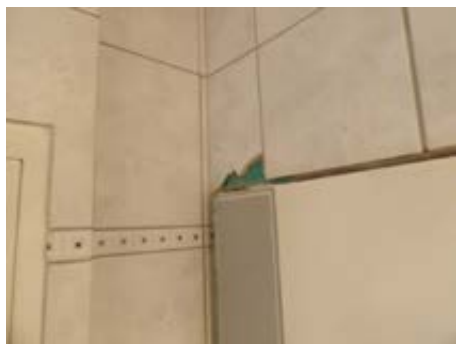
Det er påvist sprekker i fliser. Det er avvik: Knust fliser på vegg ved ventilasjonsanlegg. Noe sprekk og dårlige fuger. Ikke tettet mellom vegg og ventilasjonsanlegget.

Knust flis på vegg.

- Det må gjøres tiltak for å utbedre avviket.
- Slike riss/sprekker kan indikere bakenforliggende fuktskader, og konstruksjonen bør observeres jevnlig for å vurdere utvikling.
- Dersom tiltaket ikke utføres er det fare for videre skadeutvikling.
- Tiltak:

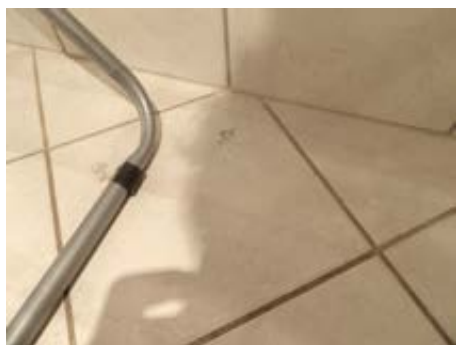
Det er påvist at flisfuger har riss/sprekker. Det er påvist at høydeforskjell fra topp slukrist til gulv/synlig topp membran ved dørterskel er mindre enn 25 mm. Det er skade på enkelte fliser på gulv. Noe sprekk og dårlige fuger.

Små skader på fliser på gulv.

- Det må foretas utbedring av fallforhold.
- Slike riss/sprekker kan indikere bakenforliggende fuktskader, og konstruksjonen bør observeres jevnlig for å vurdere utvikling.
- Dersom tiltaket ikke utføres er det fare for videre skadeutvikling.

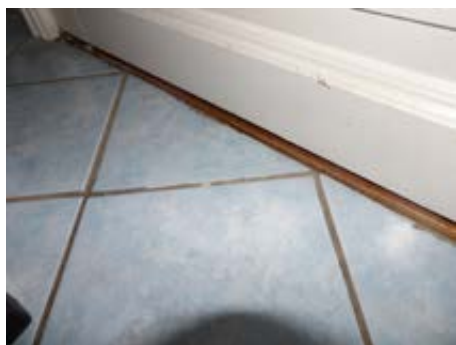
Liten oppkant ved terskel.

Oppkant ved terskel må etableres med godkjent tetting ved denne.  
Det er lokalisert noe hull, men flisene virker å sitte godt. Ingen riss i fuger.

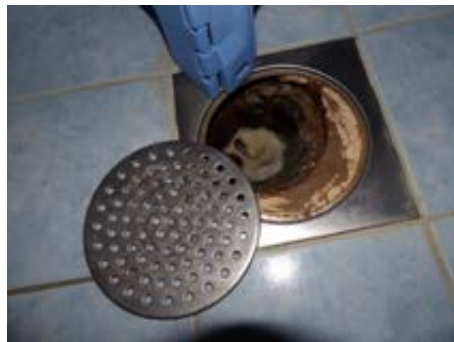
Mer enn halvparten av forventet brukstid er passert på membranløsningen. Mer enn halvparten av forventet brukstid er passert på slukløsningen. Det er ikke dokumentasjon på membran som er brukt på gulvet. Eldre sluk. Rust på skruer i sluk.

Plastsluk på badet.

- Det er viktig å merke seg at levetiden til en membran varierer basert på kvalitet, installasjon og bruk. Eldre membraner kan bli sprø og sprekke opp, noe som fører til at de mister sin vannnettende funksjon. Dette kan resultere i vannlekkasjer gjennom vegger og gulv og fuktskader.
- Overvåk tilstanden jevnlig. For å få tilstandsgrad 0 eller 1 må slukløsningen skiftes ut og sannsynligvis må også membransjiktet skiftes/utbedres. Det er imidlertid vanskelig å si noe om tidspunktet for når dette er nødvendig.
- Eldre sluk av plast er ofte utsatt for lekkasjer og særlig i overganger. Eventuelle lekkasjer kan medføre fuktskader på tiliggende konstruksjoner.

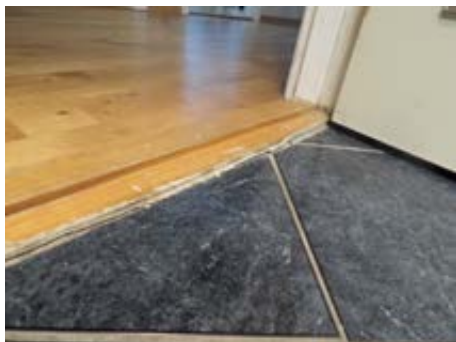
Det er mulighet for at det kan forekomme vannlekkasje på våtrommet hvor vann ikke vil gå til sluk. Det er påvist at høydeforskjell fra topp slukrist til gulv/synlig topp membran ved dørterskel er mindre enn 25 mm. Det er påvist avvik i fallforhold til sluk i forhold til krav i forskrift på byggetidspunktet. Målinger viser at det ikke er fall til sluk (motfall). Det er lav oppkalt ved terskel til badet. Dårlig avslutning ved oppkanten.

Lav terskel til bad. Dårlig avslutning til terskel.

Utbedring av oppkalt med avslutning må gjøres for å hindre evt vannlekkasje til tilstøtende rom.

Kostnadsestimat: 50 000 - 100 000

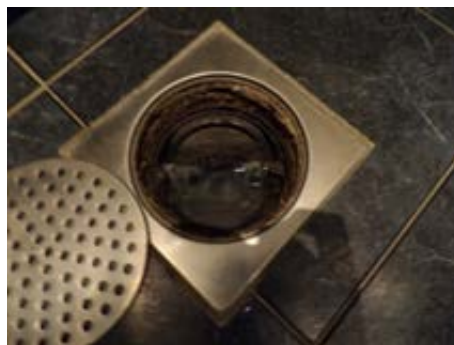
Plastsluk på badet.

- Overvåk tilstanden jevnlig. For å få tilstandsgrad 0 eller 1 må tettesjiktet skiftes ut, men tidspunktet for når dette er nødvendig er vanskelig å si noe om.
- Det er viktig å merke seg at levetiden til en membran varierer basert på kvalitet, installasjon og bruk. Eldre membraner kan bli sprø og sprekke opp, noe som fører til at de mister sin vanntettende funksjon. Dette kan resultere i vannlekkasjer gjennom vegger og gulv og fuktskader.

Innhent dokumentasjon om mulig.

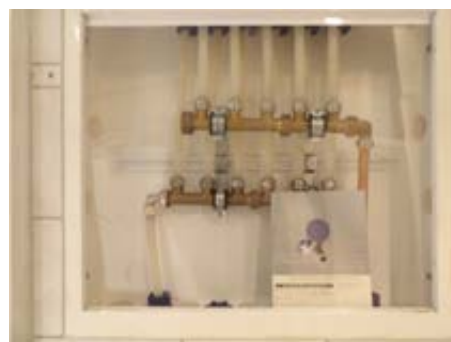
Rør i rør sentral på vaskerom leilighet 1.

- Det er ikke behov for utbedringstiltak siden anlegget fungerer i dag, men ut ifra alder kan skader plutselig oppstå på eldre anlegg.
- I forbindelse med oppgradering av våtrom vil det være naturlig med utskiftning av rør.

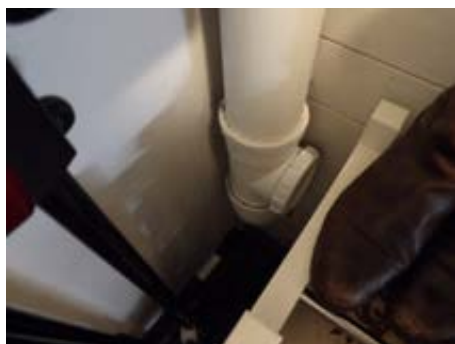
Stakeluke i teknisk rom.

- Det er ikke behov for utbedringstiltak siden anlegget fungerer i dag, men ut ifra alder kan skader plutselig oppstå på eldre anlegg.
- I forbindelse med oppgradering av våtrom vil det være naturlig med utskiftning av rør.
- Tidspunkt for utskiftning av avløpsrør nærmer seg.
