# Heinsagata 21

KRISTIANSUND N

3-romsleilighet med sentral beliggenhet på  
Innlandet | Parkering

Befaringsdato: 16.05.2025

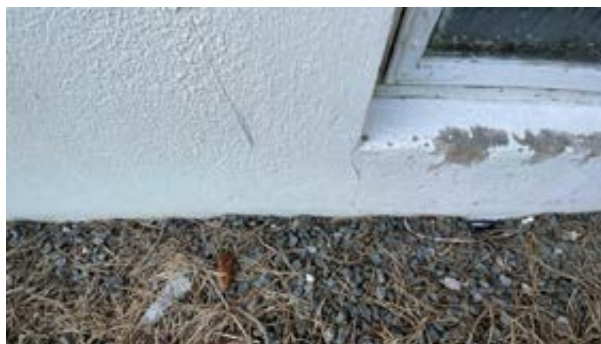
Mindre riss/sprekker rundt/ved vinduer/dører.

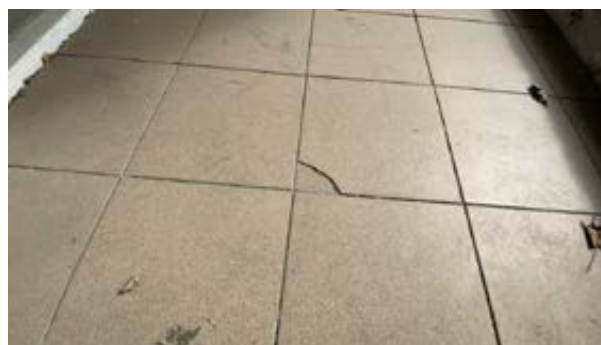
Sprekker/skade på flis.

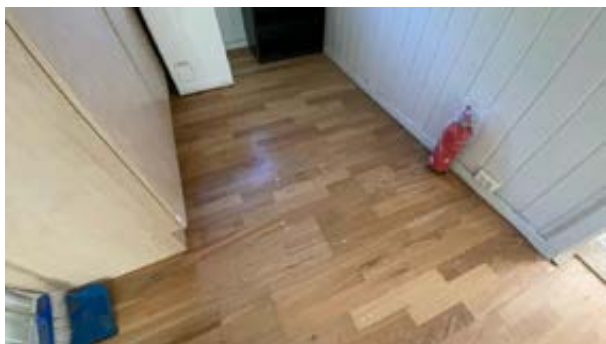
Parkett hever seg i gang, årsak ukjent (fukt/trangt).

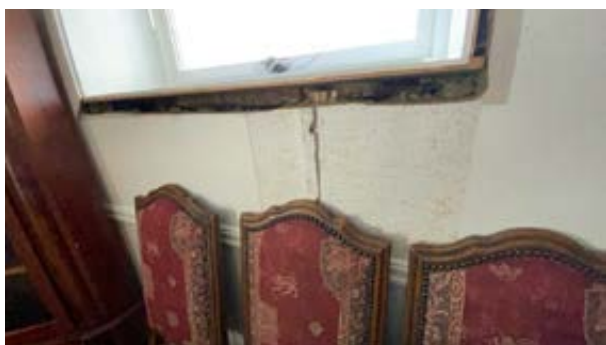
Skader på malt strie og manglende belistning.

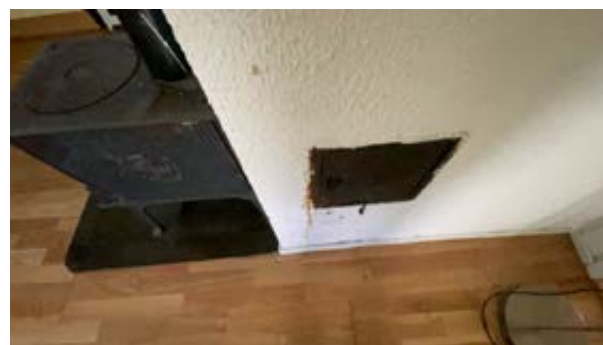
- Ildfast plate mangler på gulvet under sotluke/feieluke på pipe.
- Pipevanger er ikke synlige.
- Det er avvik:

Brenbart materiale under sotluke på stue.

Låseanordning må skiftes, og ildsted justeres.  
Relining av røykrør i pipe må påregnes grunnet alder.

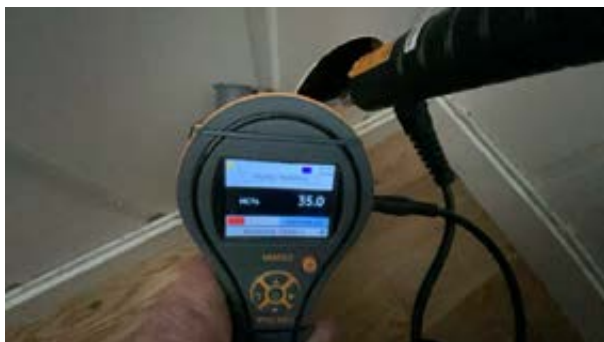
- Det er gjennom hulltaking påvist høyt fuktnivå inne i trekonstruksjonen i hulltakingen, men ikke påvist fuktskader i dette området. Høy luftfuktighet kan over tid føre til muggvekst eller sverting av materialer. Samtidig kan materialer og konstruksjoner bli ødelagt.

Ved kontrollmåling utført med pigg i bunnsvill viste det 35 vekt% fukt i bunnsvill

- Det påviste fuktnivå gir grunn til å overvåke konstruksjonen jevnlig for å se utvikling over tid, og eventuelt foreta tiltak for å unngå fuktskader.

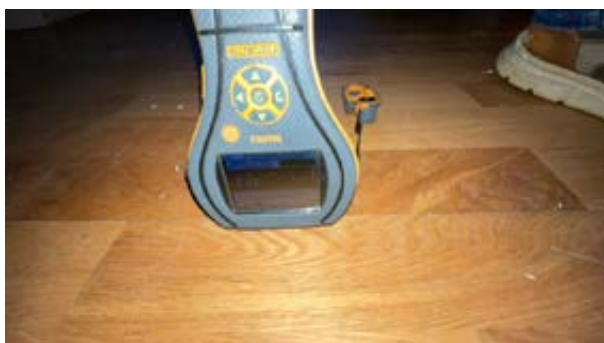
Det ble målt 15,2 vekt% i parkett i samme område.

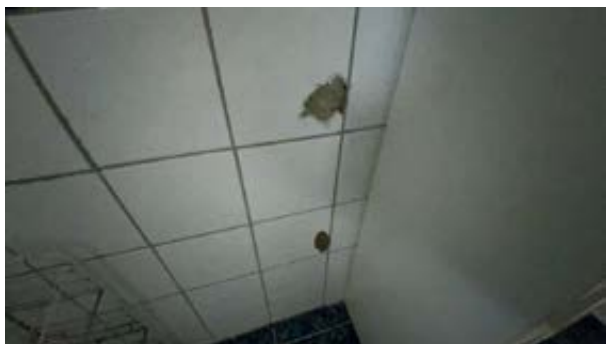
- Det er påvist at noen fliser har bom (hulrom under).
- Det er vindu/dør med ikke fuktbestandige materialer i våtsonen (ved vask, dusj, badekar, osv.), løsningen eller byggematerialet er uegnet.
- Overflaten har omfattende skader.

Skader på flere fliser.

- Det må gjøres tiltak for å lukke avviket.
- Uegnede materialer må fuktbeskyttes/utskiftes.
- Dersom avvik ikke utbedres er det fare for videre skadeutvikling.

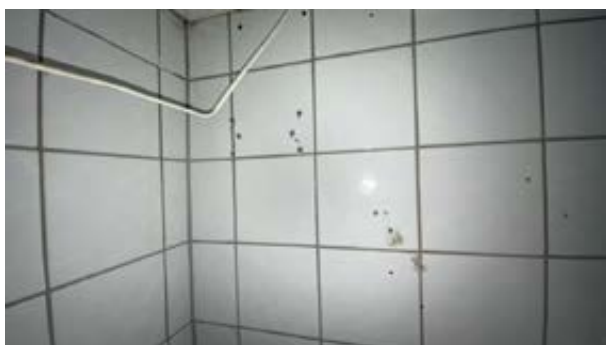
Skaderr/hull etter tidligere innfestning av ulik type.

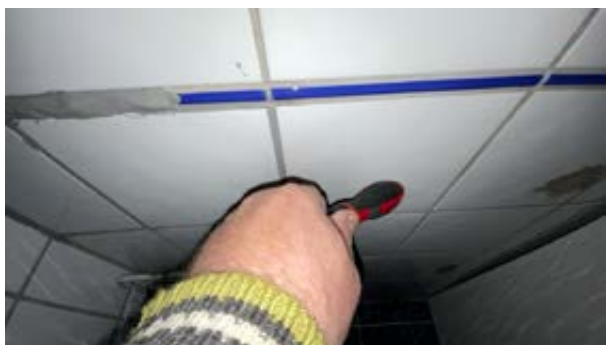
Stedvis bom/åpning bak fliser.

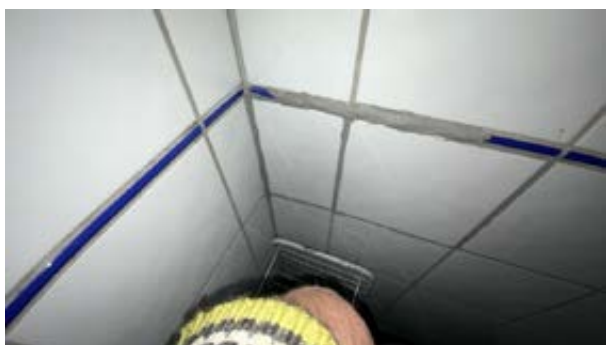
Skader/utbedring av bord.

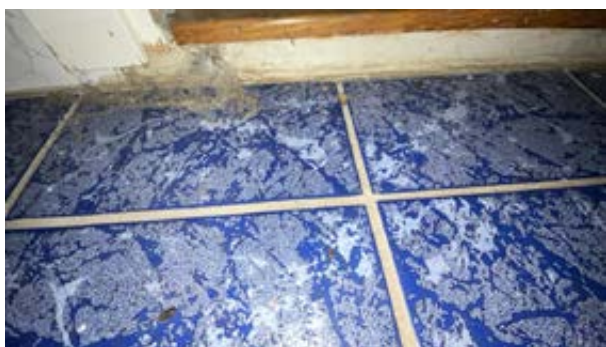
Kun bruk av silikon ved/under dørterskel er ikke tilfredsstillende.

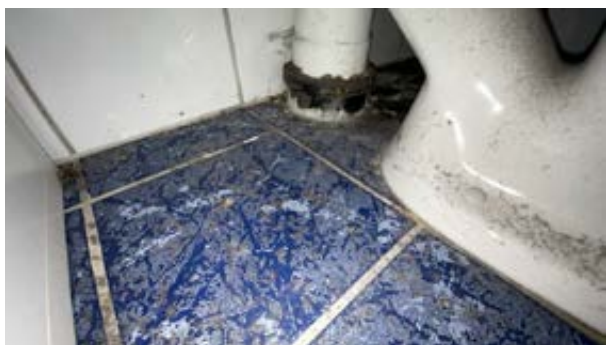
Ikke tilfredsstillende løsning ved rørgjennomføring gjennom tettesjikt.

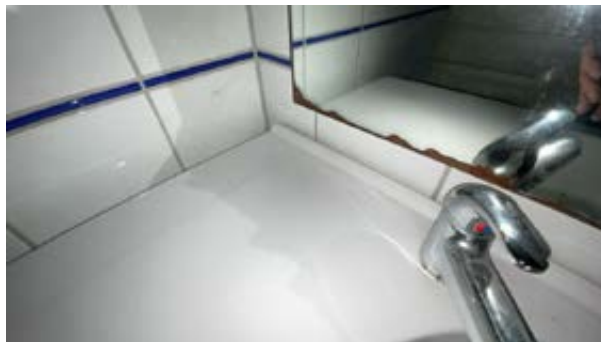
TG3 settes grunnet funksjonssvikt ved dusjarmatur, skade på speil og manglende deksel på dusjkabinett.

Mindre skader på speil.

- Skadet utstyr må skiftes.

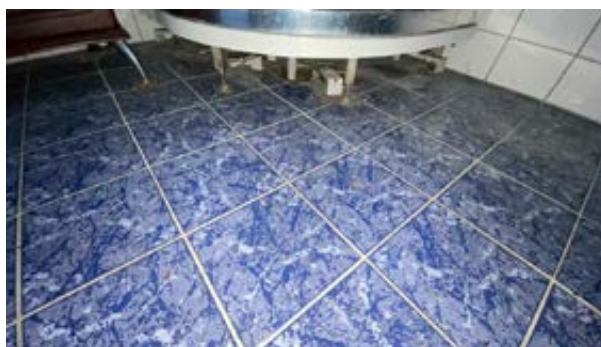
Manglende deksel på dusjkabinett.

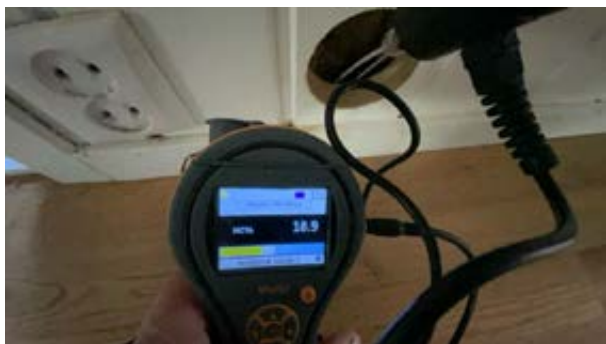
Det ble målt 18,9 vekt% fukt i bunnsvill.

Anbefaler nærmere kontroll ved oppdatering av våtrom.

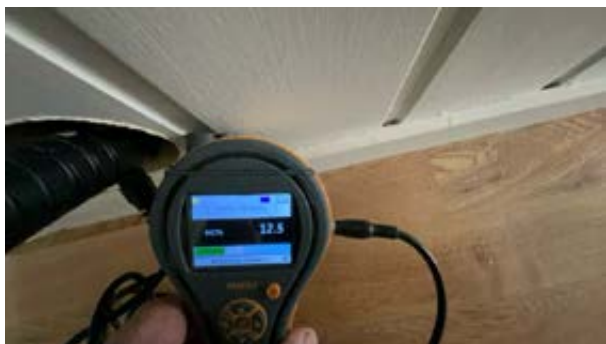
Kontrollmåling med piggmåling som viste 12,5 vekt%.

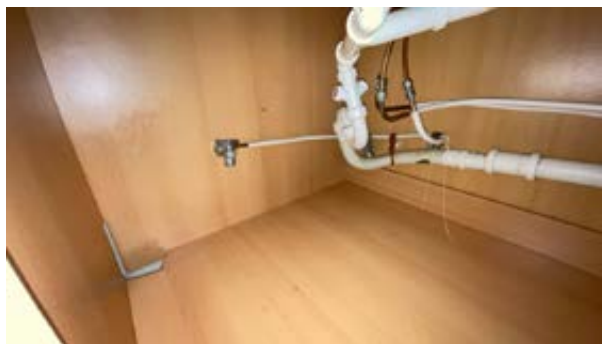
- Drypping fra vannrør i kjøkkenbenken kan føre til omfattende fuktskader i området og tilliggende konstruksjoner, dersom det ikke foretas tiltak umiddelbart.

Lekkasje i vanntilførsel i henhold til eier.

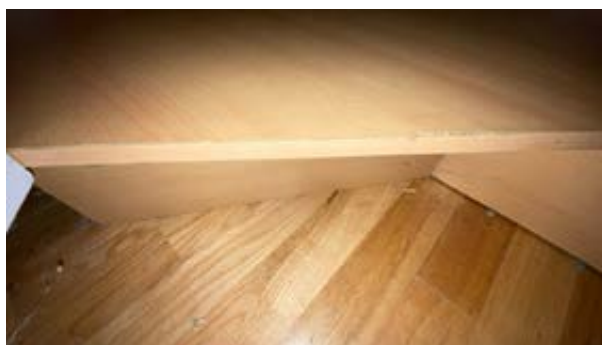
Mindre svell/fuktskade i skap under vask.

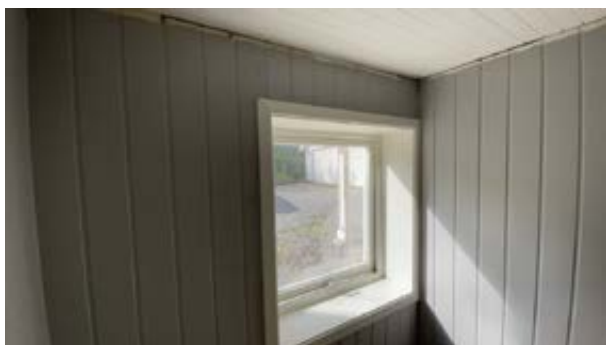
Manglende ventilasjon på noen rom.

- Det bør etableres veggventiler/vindusventiler i alle oppholdsrom som ikke har det.
- Ventilasjonsløsningen må utbedres.
