STAVANGER

Musegata 68

Gammelt bakeri med muligheter på Våland

# Tilstandsrapport

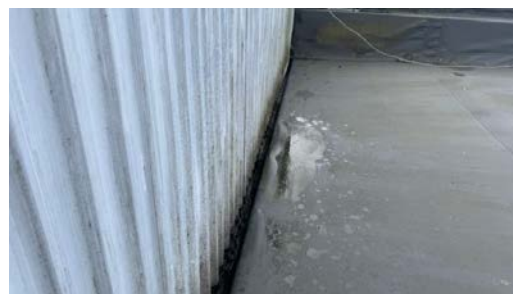
- Vanntett sjikt på tak er eldre enn 18 år.
- Taktekkingen har innvendige renner uten tilstrekkelig fall til nedløpsrør. Dette avviker krever årlig eller halvårlig ettersyn for å holde rennene rene, slik at avrenningen fungerer etter intensjonen.

Renne i overgang tak og fasade.

- Det anbefales å gjennomføre regelmessig rengjøring og ettersyn av de innvendige rennene for å sikre god avrenning. Manglende vedlikehold kan føre til opphopning av vann, som igjen kan gi lekkasjer og skader på takkonstruksjonen.

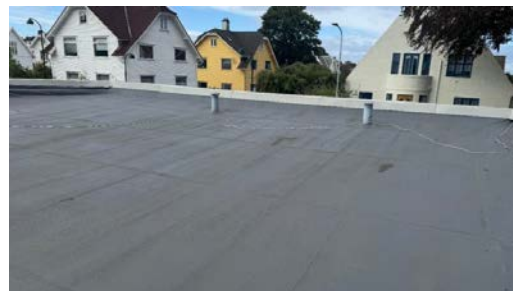
Taktekkingen er lagt i 2007.

- Overvåk tilstanden jevnlig. For å få tilstandsgrad 0 eller 1 må vanntett sjikt på tak skiftes ut, men tidspunktet for når dette er nødvendig er vanskelig å si noe om.

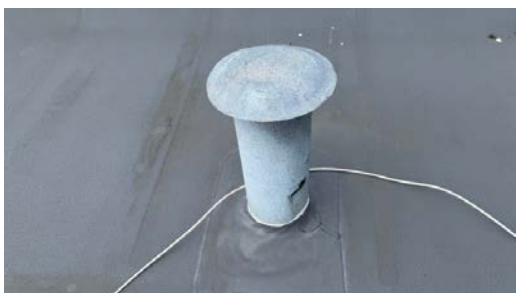
Takhatter i sinkutførelse kan ha begrenset restlevetid.

- Feil fall til nedløp og gjengroing av renner bør utbedres for å sikre god avrenning fra taket og hindre opphopning av vann, som kan føre til fuktskader på tak og omkringliggende konstruksjoner.
- Beslag rundt gesimser bør vurderes utbedret slik at skjøtene blir tette og varige, for å unngå risiko for vanninntrengning og påfølgende skader på takkonstruksjonen. Å benytte laskeskjøter kan over tid medføre at beslagoverganger ikke er vanntette. Byggforsk SINTEF anbefaler kun fasete skjøter.
- Takhattene bør vurderes for utskifting innen rimelig tid for å unngå lekkasjer og følgeskader, da begrenset restlevetid øker risikoen for vanninntrengning og skader på takkonstruksjonen.

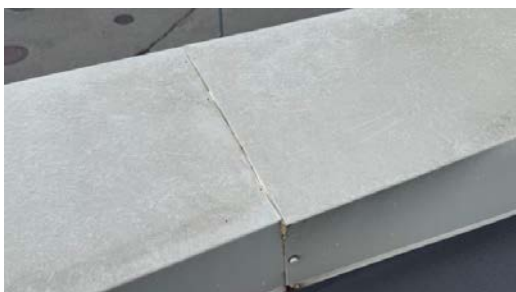
Beslag med laskeskjøter er ikke anbefalt løsning jf. SINTEF/Byggforsk.

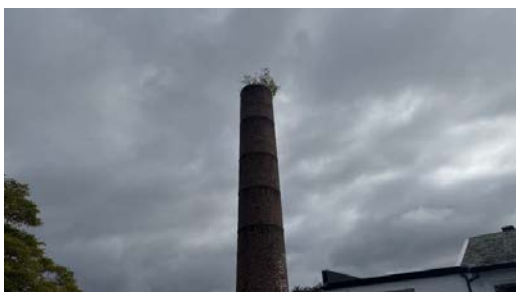
Pipen må kontrolleres av fagpersonell.

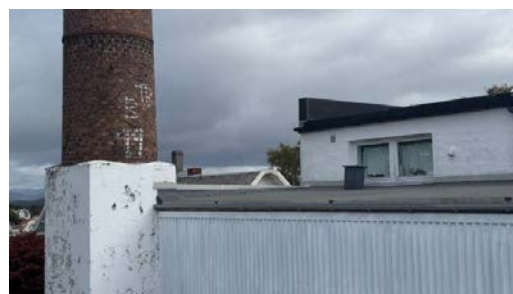
- Platene er fra rundt 1987, noe som tilsier en alder på rundt 40 år.
- På nedsiden er det registrert sprekker i murfasaden i tilknytning til overgangen mot fabrikkpipen.

- Metallplatene har nådd en alder hvor det må påregnes økt behov for vedlikehold og risiko for slitasje, korrosjon eller lekkasjer. Det anbefales jevnlig kontroll og vedlikehold for å forhindre skader på underliggende konstruksjon.
- Sprekkene i murfasaden bør utbedres for å hindre videre forvitring og inntrengning av fukt, noe som kan føre til ytterligere skader på konstruksjonen. Det anbefales å følge opp med jevnlig kontroll for å avdekke eventuelle bevegelser eller forverring over tid.

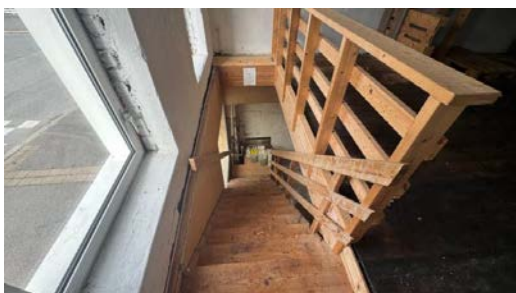
- Åpninger i rekkverk er større enn dagens forskriftskrav til rekkverk i innvendige trapper.
- Åpninger mellom trinn i innvendig trapp er større enn dagens forskriftskrav.
- Kjellertrappen har dårlig funksjonalitet grunnet avvikende trinnhøyder, noe som gjør den vanskelig å bruke og kan medføre økt risiko for fall.

Stedsbygget trapp med avvik jf. dagens krav.

- Det anbefales å utbedre trappen slik at åpningene mellom trinnene tilfredsstiller gjeldende sikkerhetskrav.
- Det anbefales å vurdere utbedring av trappen for bedre sikkerhet og funksjon, eventuelt tilpasse den i henhold til gjeldende krav.

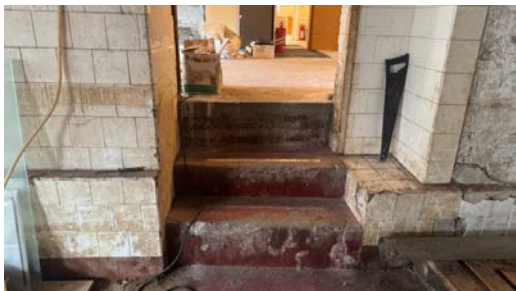
Kjellertrapp av betong/mur med avvikende trinnhøyder.

Opptrinn i kjellertrapp har avvikende nivå.

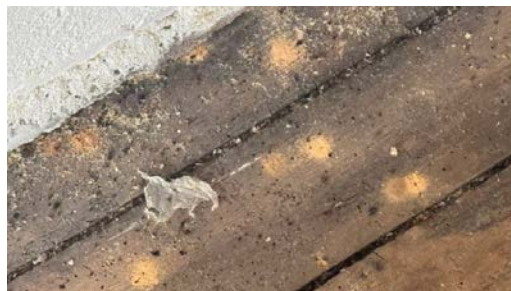
- Fuktkrevende insekter kan indikere fuktproblemer og risiko for skader i konstruksjonen.

Borremel i etasjeskille.

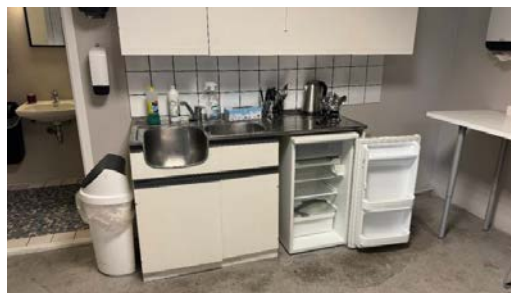
Sigdal innredning fra 1970 tallet.

- Kjøkkeninnredningen bør vurderes oppgradert eller skiftet ut ved behov, da slitasjegraden tilsvarer alder og kan medføre redusert funksjonalitet og estetikk over tid.

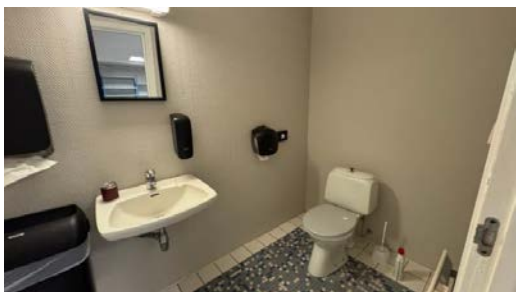
1. ETG. > TOALETTRUM

- Toalett av denne alder kan få lekkasjer i belg (belgen holder vannet i tanken)

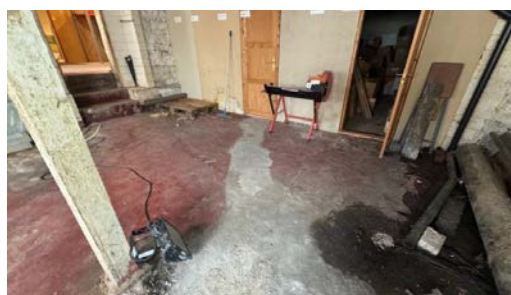
Avløpsrør er byttet til plast en gang på 70/80 tallet

- Det er ikke behov for utbedringstiltak siden anlegget fungerer i dag, men ut ifra alder kan skader plutselig oppstå på eldre anlegg.
- Det anbefales å planlegge utskifting eller oppgradering av rørsystemet for å sikre videre driftssikkerhet.

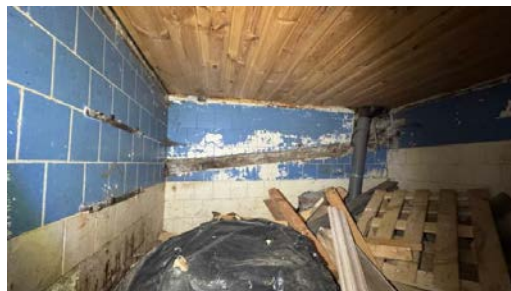
Det vurderes slik at dette er avløpsdeler som går til toalett og kjøkkenbenk.

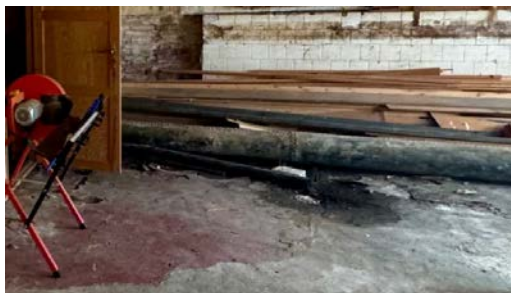
Denne delen er omtalt i punkt 5 i egenerklæringen fra eier. Fagfolk må utrede nødvendig permanent løsning.

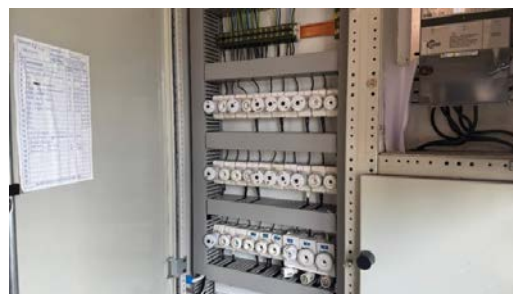
Sikringsskap med skrusikringer.

- Behov for kontroll av det elektriske anlegget indikerer usikkerhet rundt tilstand og sikkerhet. Eventuelle feil eller mangler kan medføre økt risiko for brann, elektrisk støt og skade på utstyr. Det elektriske anlegget må kontrolleres av kvalifisert elektrofaglig person. Eventuelle avvik bør utbedres for å sikre en trygg og forskriftsmessig installasjon.
