# Fosnagata 28B

KRISTIANSUND N

Hel tomannsbolig med unik og sjarmerende beliggenhet i Vågen. Nær sentrum. Gode leieinntekter

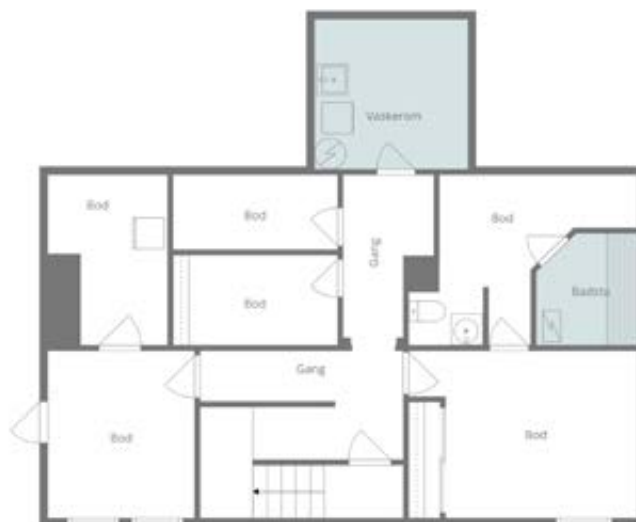
Rominndeling i kjelleretasje stemmer ikke med tegninger som viser bodareal. Det mangler godkjent søknad om bruksendring. Kjeller er ikke godkjent innredet for rom til varig opphold.

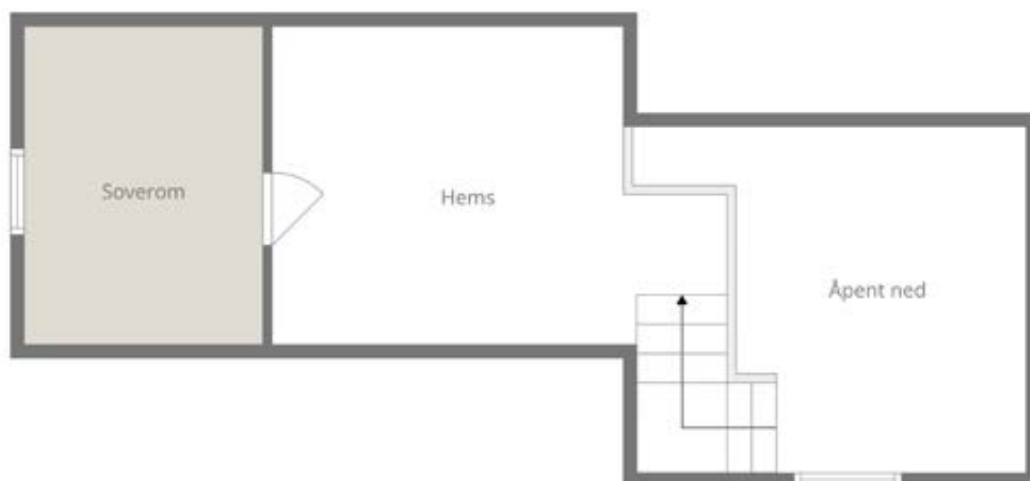
Etablering av hems fra loftsetasjen er ikke inntegnet på tegninger mottatt fra Kristiansund kommune. Det mangler søknad om bruksendring. Loft er ikke godkjent innredet for rom til varig opphold. Avvik på løsning fra "felles" trappegang.

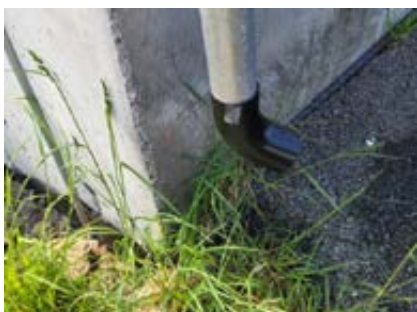
- Det bør lages system for bortledning av vann fra taknedløp ved grunnmur.
- Overvåk tilstanden jevnlig. For å få tilstandsgrad 0 eller 1 må beslag/renner/nedløp skiftes ut, men tidspunktet for når dette er nødvendig er vanskelig å si noe om.

Det bør etableres et system for bortledning av vann fra taknedløp ved grunnmur for å hindre fuktskader på grunnmur og omkringliggende konstruksjoner. Manglende tiltak kan føre til økt risiko for fuktinntrengning, skader på bygningskonstruksjonen og redusert levetid på renner, nedløp og beslag.

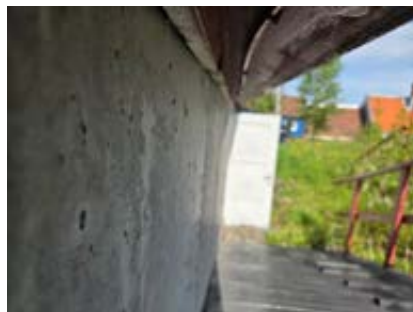
- Uten tilstrekkelig lufting bak bordkledningen kan fuktighet som trenger inn bak bordene eller gjennom veggene innenfra ikke tørke opp. Dette skaper ideelle forhold for råtesopp og muggvekst.

Det bør etableres tilstrekkelig lufting i nedre kant av kledningen mot grunnmur for å sikre god drenering og redusere risikoen for fuktskader og råte i konstruksjonen. Manglende lufting kan føre til oppfukting av kledning og underliggende trekonstruksjoner, noe som øker faren for skader over tid.

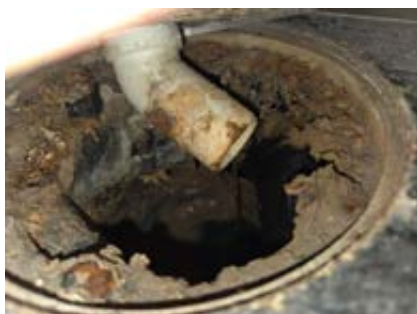
- Overvåk tilstanden jevnlig. For å få tilstandsgrad 0 eller 1 må tettesjiktet skiftes ut, men tidspunktet for når dette er nødvendig er vanskelig å si noe om.
- Det er viktig å merke seg at levetiden til en membran varierer basert på kvalitet, installasjon og bruk. Eldre membraner kan bli sprø og sprekke opp, noe som fører til at de mister sin vanntettende funksjon. Dette kan resultere i vannlekkasjer gjennom vegger og gulv og fuktskader.

Det bør fremskaffes dokumentasjon på utført tettesjikt/membran, spesielt på veggene. Manglende dokumentasjon medfører usikkerhet om utførelsen og øker risikoen for at tettesjiktet er mangelfullt eller ikke fagmessig utført, noe som kan føre til fuktskader i konstruksjonen.

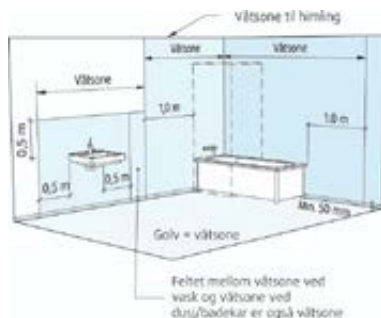
Konsekvensen av manglende fuktsikring er økt risiko for fuktskader i konstruksjonen, som kan føre til råte, mugg og kostbare utbedringer.

Kostnadsestimat: 100 000 - 200 000

Våtsoner på bad.

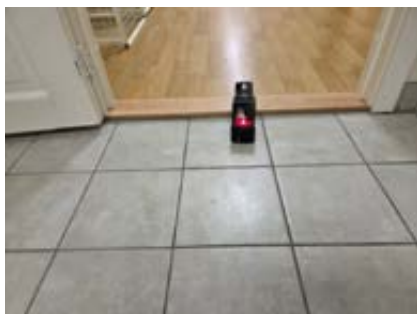
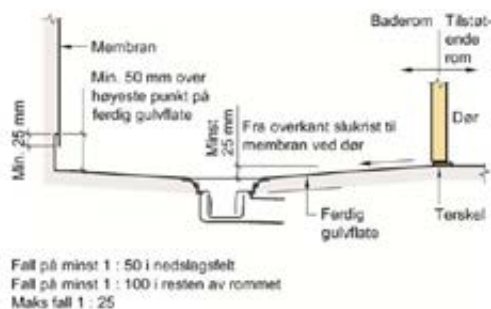
Anbefalte fallforhold på gulv.

Det bør etableres tilstrekkelig fall mot sluk for å sikre at vann ledes bort fra gulvet og til sluket. Manglende fall medfører økt risiko for vannansamling, fuktskader og følgeskader på omkringliggende konstruksjoner.
