Bjørnvågveien 57 Hamarøy

MEGET RIMELIG RENOVERINGSOBJEKT

Meget rimelig renoveringsobjekt - boligeiendom i Bjørnvågveien 57 i Hamarøy

Tilstandsrapport

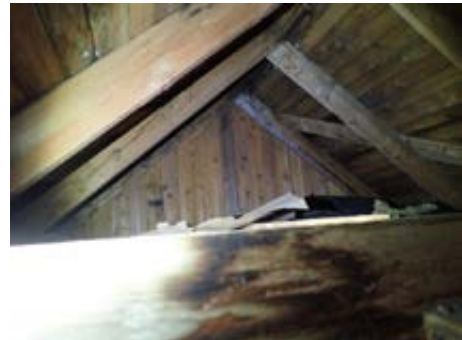
Det er registrert symptom på fuktskader i konstruksjonen.

Stedvis fuktmerker

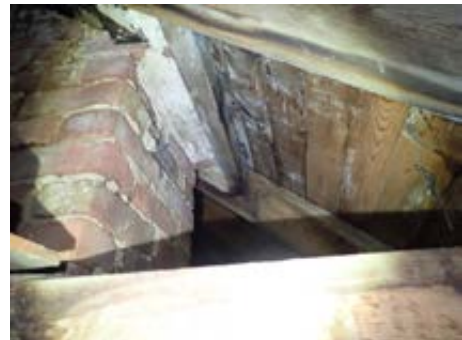
Fukt/råteskadet trobord

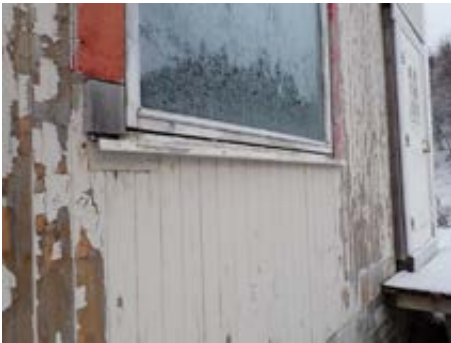
Det er påvist at enkelte vinduer er vanskelig å åpne/lukke. Det er påvist avvik rundt innsetningsdetaljer. Det er påvist tegn på innvendig kondensering av enkelte vindusglass. Det er påvist vinduer med fukt/råteskader. Karmene i vinduer er slitte og det er sprekker i trevirket. Utvendig listing av vinduer er ikke fagmessig utført. Flere vinduer (8 stk.) med råteskader. De 2 av nyere dato på stue fremstår med slitaskader. Defekt kjøkkenvindu. Utvendige beslag er ikke montert på enkelte vinduer. Alle kjellervinduene -unntatt et vindu er muret igjen. Konsekvens/tiltak: Vinduer med råteskader må erstattes med nye. Det bør gjøres tiltak for å bedre ventilering av rommet. Kondensering på enkelte glass har medført fuktskader i treverk som kan medføre utskiftningsbehov av enkelte vinduer. Belistning/vannbrett må utbedres og overganger tettes. Det må påregnes noe vedlikehold og at enkelte vinduer må skiftes ut. Eldre fukt og råteskadet vinduer må erstattes av nye.

Vindu ved hovedinnng. dør.

Eldre fukt og råteskadet vinduer må erstattes av nye.

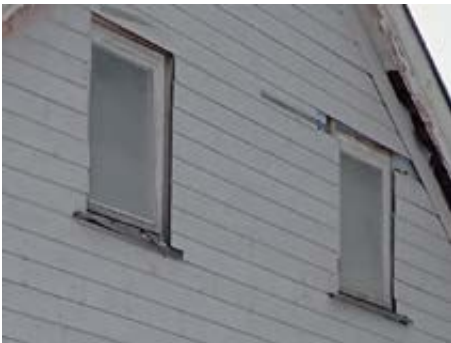
Loft vinduer

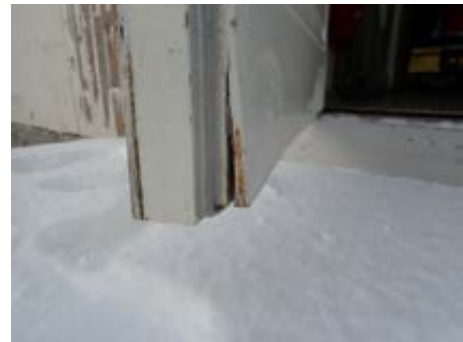
Det er påvist avvik rundt innsetningsdetaljer. Det er påvist dør(er) med fukt/råteskader. Det er påvist dører som er vanskelig å åpne eller lukke. Karmene i dører er værslitte utvendig og det er sprekker i trevirket. Store skader i nedre del av ytterdøra. Døra tar noe i karmen. Konsekvens/tiltak: Dører må justeres. Døren(e) står foran utskiftning. Det bør gjøres tiltak for å lukke avviket. Ny ytterdør monteres.

Skade i hovedinngangsdør

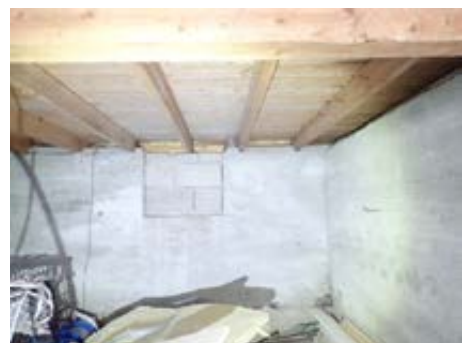
Bjelkelaget sett fra kjeller. Uisolert.

Isolere gulvet nedenfra, montere vindsperre og panelbord som kledning.

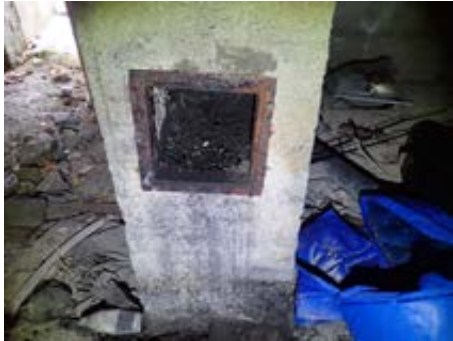
Feieluke er skadet. Defekt feieluke.

Defekt feieluke

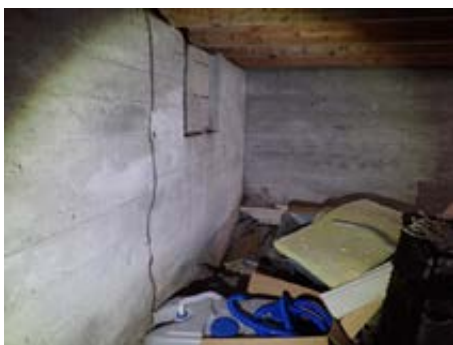
Kryptkjeller

Det er ikke tilfredsstillende ventilering av krypkjeller. Krypkjeller er en risikokonstruksjon. Det vil si at selv om det ikke er sett synlige skader kan det likevel ikke utelukkes at det er skjulte skader tilstede. Erfaringer har vist at selv om ytterflater synes tilnærmet skadefri, kan det likevel være skader innunder yttersjiktet / overflatematerialer.

- Bedre ventilering må etableres.

Det bør etableres plast over grunn for å begrense at fukt fra grunnen kommer opp i kjeller.

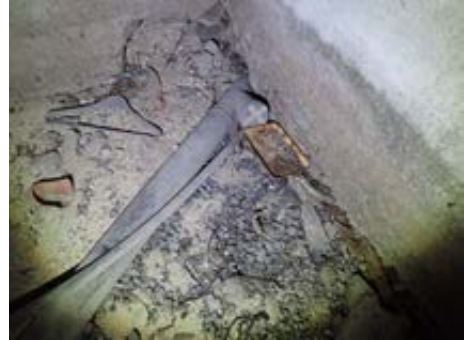
Vann og avløpsrør kommer inn i kjelleren

Innvendige vannrør monteres fra kjøkken og eventuell bad.

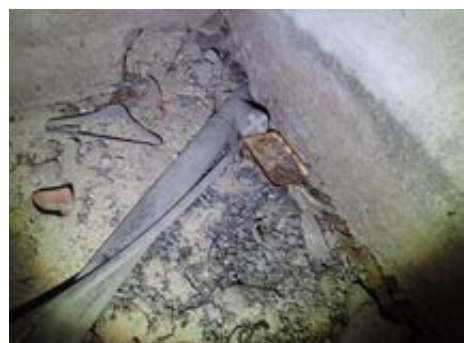
Avløpsrør kommer i i kjeller.

Avløpsrør monteres fra kjøkken og eventuell bad.

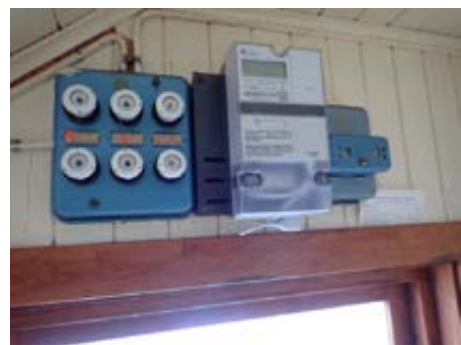
El-anlegg på vegg på loft.

Nytt el-anlegg med inntakskabel, ledningsnett, sikringskap med fordelings kurser må etableres.
