Blåmeisvegen 1

MOLDE

Enebolig med fantastisk utsikt - gjennomgående renoverert 2014 - nytt tak - garasje

Tilstandsrapport

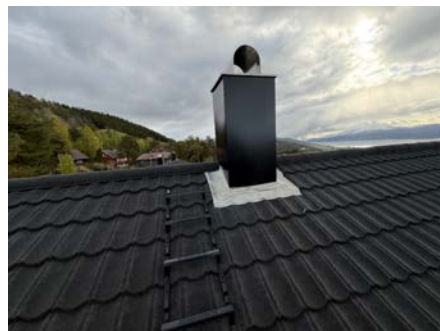
Skorstein over tak.

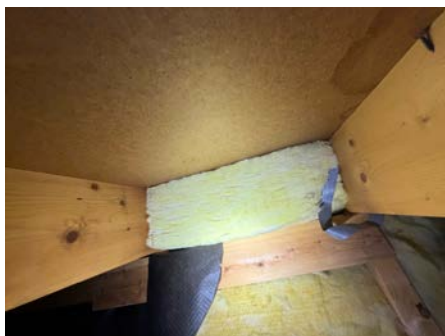
Full isolert takkonstruksjon. Ingen forhold som tyder på kondensproblematikk.

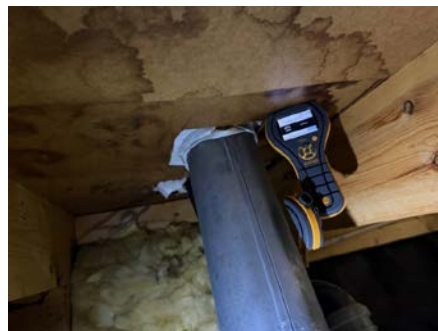
Fuktmåling i undertak ved luftelyre, ikke utslag på fukt.

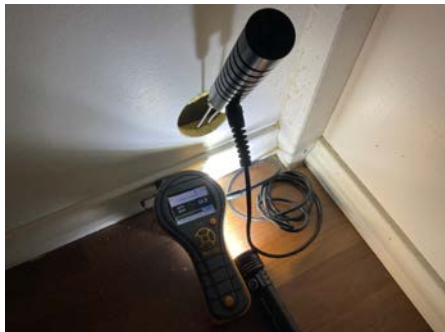
Det er målt etter fukt i nedre del av vegg i kjellerbod mot nordøst. Trefuktighet i topp bunnsvill ble målt til 16,8 vektprosent. Verdiene som er avdekket er like innenfor grenseverdiene som regnes som akseptable, over 17 % er det økt risiko, over 20% er det fare for mugg og sopp dannelser. TG1 gis basert på målinger under 17%, ingen fukt eller andre avvik registrert i borehull.

Hulltaking og fuktsøk. Ikke utslag på fukt.

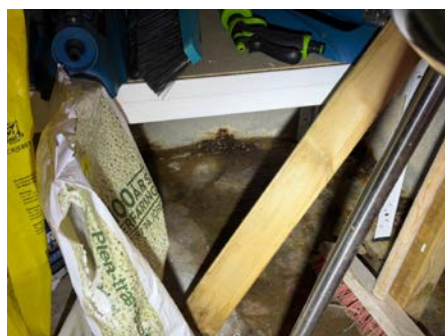
Avvik: Boden er oppført med betonggulv og vegger av betong/lettklinker. Overliggende veranda fungerer samtidig som tak over boden. Årsaken til vanninnsiget er ikke avklart ved visuell befaring, men forholdet kan skyldes mangelfull drenering/avrenning.

Innsig av vann i tilbygget bod under veranda.

Det ble ikke registrert synlige skader på befaringstidspunktet, men vedvarende fuktbelastning kan over tid medføre skader på materialer, overflater og lagrede gjenstander etc. Nærmere undersøkelser og utbedring anbefales for å avklare omfang og årsak til vanninnslaget, samt etablere tilfredsstillende tetting og bortledning av vann.

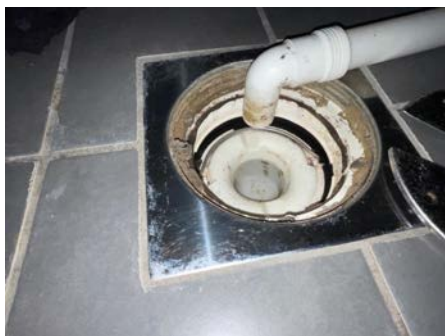
Membran/tettesjikt nærmer seg halvparten av forventet levetid. Membran er en skjult konstruksjon og kan ikke inspiseres. Forventet levetid for smøremembran er satt til ca 20 - 30 år men kan vare noe lengre og enkelte tilfeller forkortet levetid. Når membran har nådd forventet levetid er faren for at membran sprekker opp og blir porøs og dermed øker faren for fukt i konstruksjoner.

Sluk, synlig membran korrekt klemt under klemring.

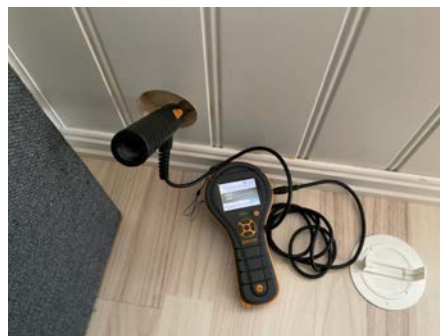
Hulltaking er foretatt fra tilstøtende rom uten å måle forhøyet fuktverdier i bakvegg eller i bunnsvill. Våtrommet er også fuktkontrollert med egnet fuktmåleverktøy og det er ikke påvist unormale forhold ved fuktsøk i relevante våtsoner i gulv og vegger.

Hulltaking og fuktmåling, ingen fukt eller andre avvik registrert i borehull. Hull blir blendet forsvarlig.

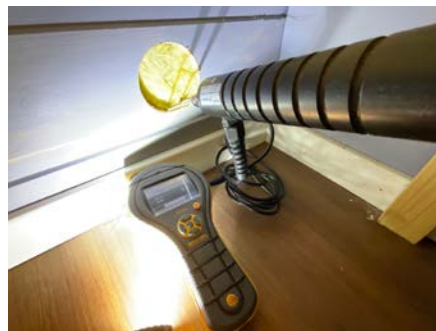
Hulltaking er foretatt fra tilstøtende rom uten å måle forhøyet fuktverdier i bakvegg eller i bunnsvill. Våtrommet er også fuktkontrollert med egnet fuktmålevertøy og det er ikke påvist unormale forhold ved fuktsøk i relevante våtsoner i gulv og vegger.

Hulltaking og fuktmåling, ingen fukt eller andre avvik registrert i borehull. Hull blir blendet forsvarlig.

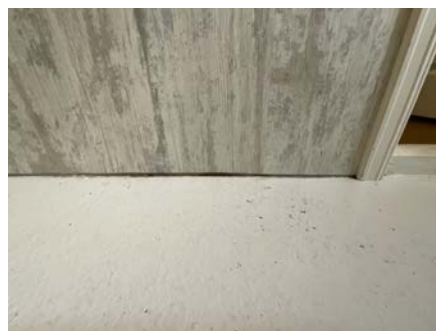
Avvik: Veggplatene er montert med svært liten avstand ned mot gulvoverflaten, og det er ikke benyttet bunnprofil under platene.

Veggplatene ligger nesten helt ned mot gulvet. Det er ikke benyttet bunnprofil under platene.

Manglende klaring mot gulv kan medføre økt fuktbelastning på platematerialet ved rengjøring, søl eller eventuell fuktpåvirkning fra gulv. Bunnprofil bidrar normalt til å beskytte platene mot oppfukning og gir en mer robust avslutning mot gulvet. Det anbefales jevnlig kontroll av forholdet og utbedring ved behov.

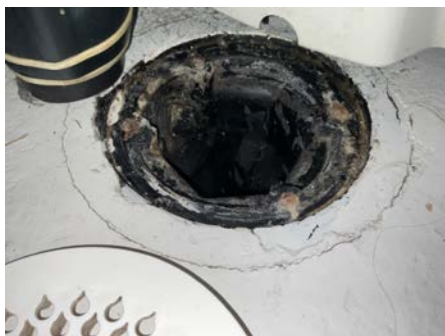
Avvik: I henhold til NS 3600 vurderes forholdet som et TG3-avvik, da tettesjikt ikke er fagmessig avsluttet mot sluk. Det ble ikke registrert tegn til fuktskader eller lekkasjer på befaringsdagen, og rommet fremstår å fungere tilfredsstillende ved normal bruk som vaskerom.

Selv om det ikke er registrert følgeskader, innebærer løsningen økt risiko for fuktgjennomtrengning til underliggende konstruksjoner ved lekkasje eller vannsøl over tid. Eventuelle tiltak bør vurderes ut fra videre bruk og ønsket sikkerhetsnivå mot fuktskader.

Kostnadsestimat: 20 000 - 100 000

Epoxybelegg er smurt over sluk, ikke tett løsning.

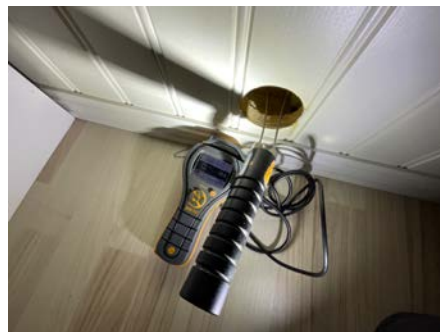
Hulltaking er foretatt fra tilstøtende rom. Det ble målt 20,8 vektprosent i bakvegg mot vaskerommet. Fukten har ikke noe med vaskerommet og gjøre, mest sannsynlig fukt i fra grunnen, kapillært oppsug. Ingen skader registrert i borehullet.

Punktet må sees i sammenheng med drenering og rom under terreng.

20,8 vektprosent i bakvegg mot vaskerommet. Fukten har ikke noe med vaskerommet og gjøre, mest sannsynlig fukt i fra grunnen, kapillært oppsug. Ingen skader registrert i borehullet.

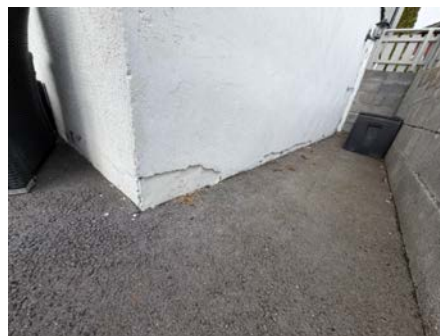
Grunnmuren er utført i lettklinkerblokker. Det er registrert avflassing og nedbrytning av puss på den nedre delen av grunnmuren. Forholdet vurderes å ha sammenheng med at asfaldtekket er lagt helt inntil grunnmuren uten tilstrekkelig klaring mellom terreng og pussflate. Direkte kontakt mellom asfalt og puss medfører økt fuktbelastning og redusert uttørking av konstruksjonen, noe som over tid kan føre til frostsprengning, oppsprekking og videre nedbrytning av pusslaget.

Det er registrert avflassing og nedbrytning av puss på grunnmurens nedre del. Forholdet vurderes å ha sammenheng med at asfaltdekke er lagt helt inntil grunnmuren uten tilstrekkelig klaring mellom terreng og pussflate. Direkte kontakt mellom asfalt og puss medfører økt fuktbelastning og redusert uttørking av konstruksjonen, noe som over tid kan føre til frostsprengning, oppsprekking og videre nedbrytning av pusslaget.

Det er registrert avflassing og nedbrytning av puss på grunnmurens nedre del.

Det anbefales å etablere tilstrekkelig avstand mellom terreng/asfalt og pussflate.
