# Hamnavegen 4

# Tilstandsrapport

## ENEBOLIG

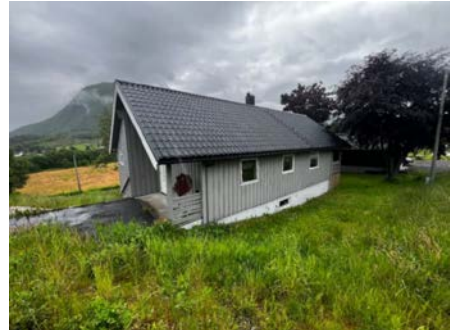
Avvik: • Mer enn halvparten av forventet brukstid er passert på taktekkingen.

Symptomer på slitasje og elde er registrert, selv om det ikke ble observert tegn på lekkasjer eller skader. TG2 er valgt for å belyse at bygningsdelen har en alder og tilstand som tyder på behov for tiltak i fremtiden. Restlevetiden er usikker.

Oversiktsbilde av takteking.

- Overvåk tilstanden jevnlig. For å få tilstandsgrad 0 eller 1 må tekkingen skiftes ut, men tidspunktet for når dette er nødvendig er vanskelig å si noe om.
- Når takteking og undertak begynner å bli gamle, øker risikoen for lekkasjer, noe som kan føre til omfattende og kostbare reparasjoner av underliggende konstruksjoner dersom en ikke foretar tiltak på konstruksjonene før dette oppstår.

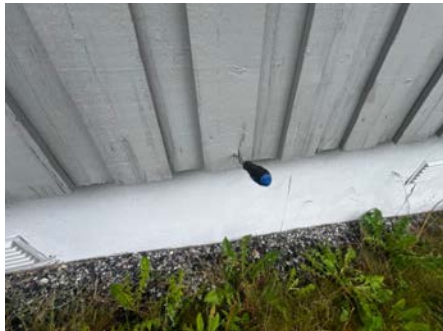
Avvik: • Det er ingen eller liten lufting i nedre kant av kledning mot grunnmur.

• Det er påvist spredte råteskader i bordkledningen.

Klossene mellom underligger og overligger reduserer luftgjennomstrømningen bak kledningen og gir begrenset ventilering av veggkonstruksjonen. Dette kan føre til langsommere uttørring av eventuell inntrengt fukt og økt risiko for fukt- og råteskader. Begrenset lufting kan også gi dårligere trykkutjevning bak kledningen og økt risiko for vanninntrengning ved slagregn.

Det er registrert spredte råteskader i kledningen, mest fremtredende på vestveggen. De øvrige veggene fremstår i bedre forfatning.

Råte på vestegg.

Det anbefales å utbedre råteskadede partier og samtidig etablere en løsning som sikrer tilstrekkelig lufting og drenering bak kledningen. Manglende utbedring av luftespalten kan medføre at fukt som trenger inn bak kledningen tørker ut for sent eller blir stående i konstruksjonen. Over tid kan dette føre til økt fuktbelastning, nedbrytning av treverk og utvikling av råteskader i både kledning, leker og underliggende trekonstruksjoner.

Dersom forholdet ikke utbedres, må det derfor påregnes økt risiko for videre skadeutvikling og mer omfattende utskifting av fasadekonstruksjonen på sikt. Ved utskifting av kledning bør det etableres tilfredsstillende lufting, drenering og samtidig sikring mot skadedyr.

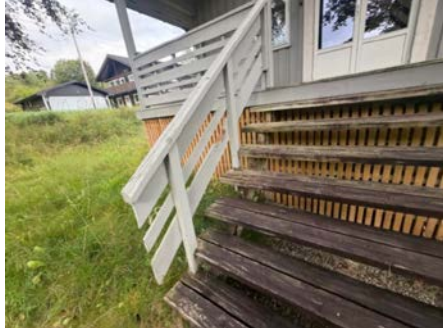
Det er videre påvist spredte råteskader i deler av verandakonstruksjonen.

Råteskader i rekkverk.

Råteskadede deler bør utbedres eller skiftes ut. Dersom råteskadene ikke utbedres, kan skadeomfanget utvikle seg videre og føre til redusert styrke og levetid i verandaen. Jevnlige kontroll og vedlikehold av treverk, innfestinger og rekkverk anbefales

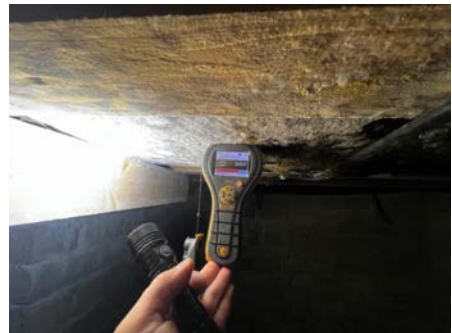
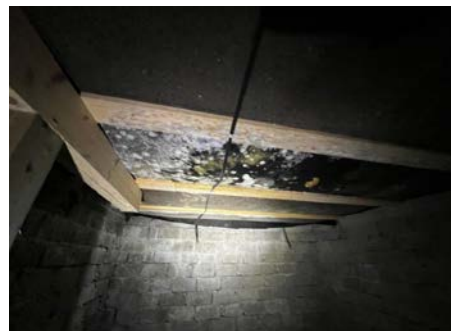
Avvik: · Det er påvist fuktskader i etasjeskiller

Det er påvist fuktskader i etasjeskillet under kjøkken og bad, godt synlig fra krypkjelleren. Ved befaring 17.06.2025 ble det registrert tydelig fuktpåvirkning i treverket, med målinger som indikerte svært høyt fuktinnhold.

Ved ny befaring 01.09.2026 ble det målt vesentlig lavere fuktverdier, ned mot ca. 22 vektprosent i de samme områdene. Boligen har imidlertid stått ubebodd siden forrige befaring, og vannforsyningen har vært avstengt. Dette gjør at det ikke kan legges til grunn at forholdet er stabilt eller utbedret.

Skadebildet og reduksjonen i fukt etter at vannet ble stengt, gir mistanke om at fukttilførselen kan være knyttet til lekkasje fra vann- eller avløpsinstallasjoner ved kjøkken og/eller bad. Årsaken er likevel ikke endelig fastslått.

Fuktskader i etasjeskiller under bad. (Disse bilder ble tatt den 17.06.2025)

Det kan ikke utelukkes at fuktnivået igjen øker ved åpning av vann og bruk av sanitærinstallasjoner. Dersom det foreligger aktiv lekkasje og denne ikke utbedres, kan det føre til videre oppfukting, råte, soppvekst og svekkelse av trebjelkelaget. Omfanget av nødvendige reparasjoner kan først fastsettes når lekkasjeårsak og eventuell skjult skade er nærmere undersøkt.

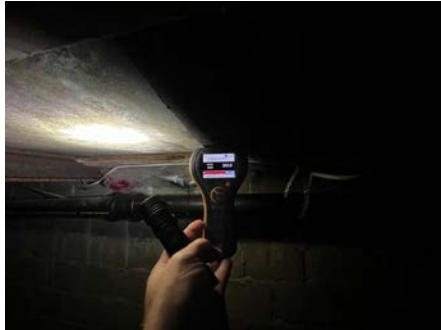
Fuktskader i etasjeskiller under kjøkken. (Disse bilder ble tatt den 17.06.2025)

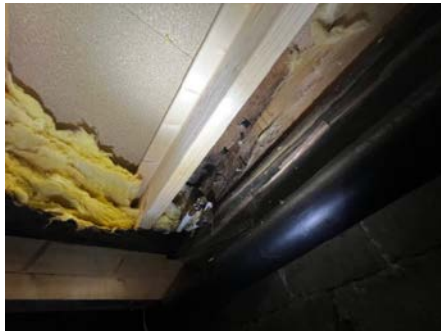
Trolig skyldes skadene lekkasjer fra vannledninger. (Disse bilder ble tatt den 17.06.2025)

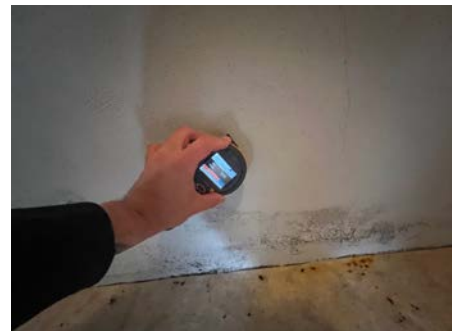
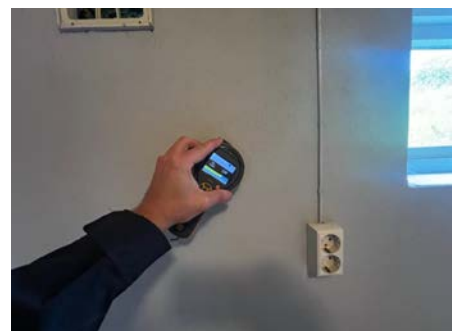
Det er registrert indikasjoner på fuktgjennomtrenging i både kjellergulv og grunnmur. Det er også påvist salt-/ kalkutslag på grunnmur og gulv mot grunnen. Slike utfellinger oppstår normalt som følge av fuktvandring og kapillært oppsug gjennom mur- og betongkonstruksjonene, og indikerer at konstruksjonene er utsatt for vedvarende fuktbelastning. Det er videre registrert biller og kaffedyr i kjelleren. Forekomst av slike insekter er vanlig i fuktige miljøer og understøtter inntrykket av at kjelleren har et forhøyet fuktnivå.

Referansemåling. Utslag på fukt på vegg ned mot gulv, ikke utslag på fukt i øvre del av vegg. Forsterker teorien om kapillært oppsug fra grunn.

Forholdet bør sees i sammenheng med drenering og utvendig fuktsikring. Ytterligere undersøkelser anbefales for å avklare årsak og omfang av fuktbelastningen. Ved vedvarende fukt kan det oppstå økt risiko for lukt, biologisk vekst, nedbrytning av organiske materialer og skader på tilstøtende trekonstruksjoner og innredning. Eventuelle tiltak må vurderes etter at årsaken til fukttilførselen er nærmere kartlagt.

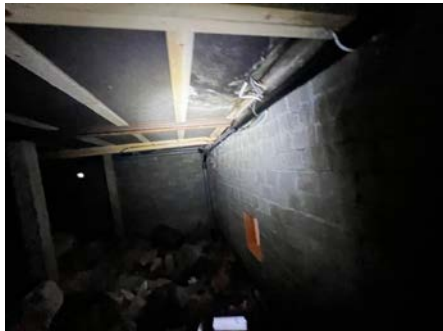
Avvik: • Det er i krypkjeller konstatert omfattende fukt-/råteskader.

Fuktskader i etasjeskiller, synlig i fra krypkjeller.

- Ytterligere undersøkelser må foretas for å få kartlagt tilstanden og omfanget på eventuelle skader.

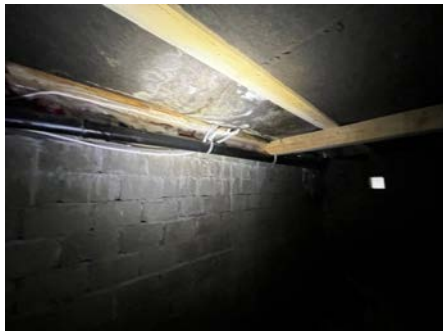
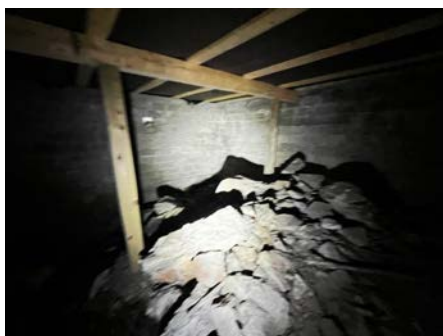
Fuktskader i etasjeskiller, synlig i fra krypkjeller.

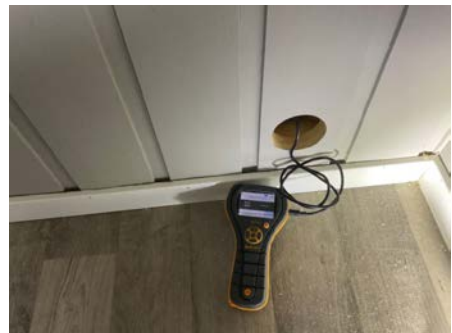
Avvik: • Hulltaking er ikke foretatt da det allerede er påvist andre avvik i våtsonen.

Ingen forhold som tyder på at våtrommet er utett, det er mest sannsynlig at det er eller har vært vært lekkasje i vann eller avløpsledninger.

Hulltaking og fuktmåling, ingen fukt eller andre avvik registrert i borehull i fra soverommet. Hull blir blendet forsvarlig.

- Gjennomføre ytterligere undersøkelser og foreta utbedring av skade.
