Storgata 30

ÅNDALSNES

Åndalsnes- Vangen, kombinert næring-og boligeiendom med meget god eksponering! Gangavstand til sentrum.

Adresse	Storgata 30 6300 ÅNDALSNES
Prisantydning	Kr 6 500 000,-
Totalpris	Kr 6 500 000,-
BRA-i/BRA Total	868/868 m ²
Eierform	Eiet
Boligtype	Butikk/Handel
Byggeår	1999
Etasje	3

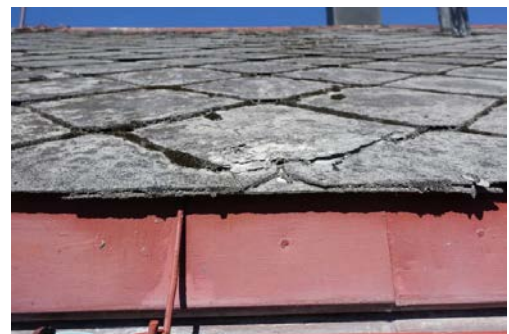
Takflate mot syd

Tendens til smuldring av eternitplatene

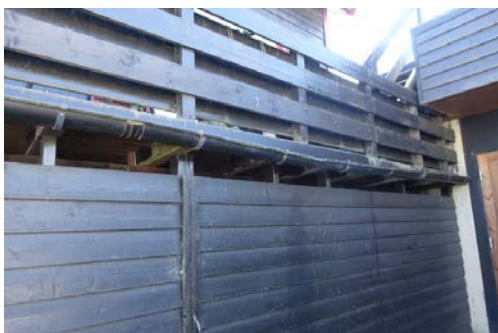
Løse vindskibeslag

Skadet takrenne, med motfall

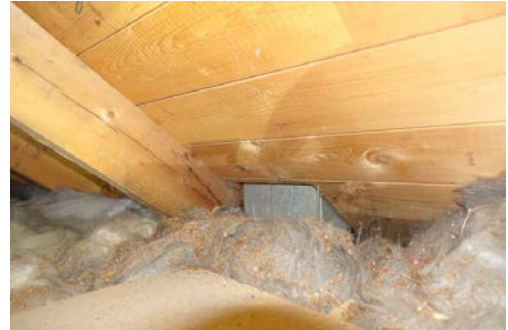
Sperrekonstruksjon/glassullisolasjon

Dårlig lufting over isolasjonen ned mot raftene

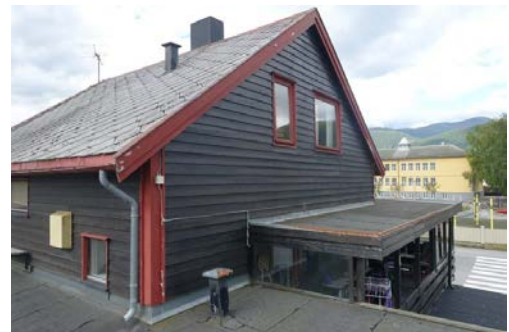
Uteplass mot nord og øst

- Det er avvik:
- Rekkverket er for lavt i forhold til dagens krav til rekkverkshøyder. Rekkverkshøyde er ca. 82.83 cm

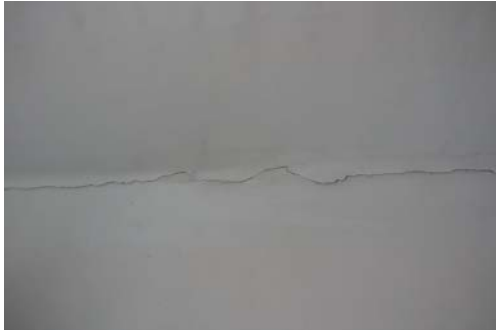
Sprekker i himlingsoverganger

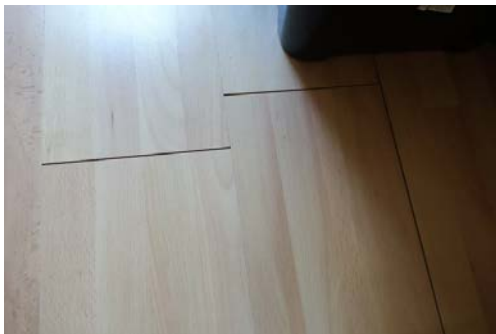
Laminat med store fuger, sov øst

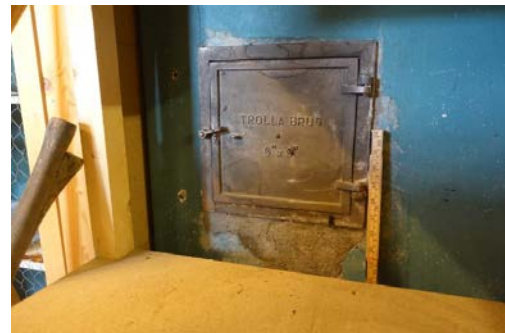
Feieluke, ca. 67 cm over gulvet.

- Det er påvist sprekker og/eller riss i pipe.

Det er kun noen mindre riss ved feieluka. En bør følge med om dette utvikler seg noe mer, og ev. gjøre tiltak ved behov. NB! Det stod en løs trehyllle foran feieluka som bør fjernes slik at avstanden blir større enn 300 mm.

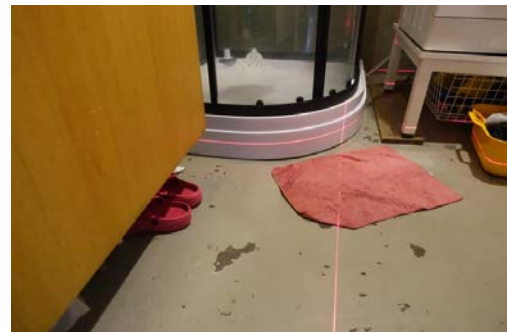
Vaskerommet må betegnes som et "grovt" våtrom, som i utgangspunktet ikke var ment for å installere dusjkabinett. Det er et rent betonggulv med en malingsoverflate. Det antas at sluken ligger under dusjkabinettet

Sluk antas å ligge under dusjkabinett

- Gjennomføre ytterligere undersøkelser og foreta utbedring av skade.

Det er utslag etter fuktgjennomgang på gulvet. Rommet bør vurderes å renoveres med bl.a. varmekabler, og oppgradering av vegger og himling om det fortsatt skal brukes som et kombinertbad/vaskerom

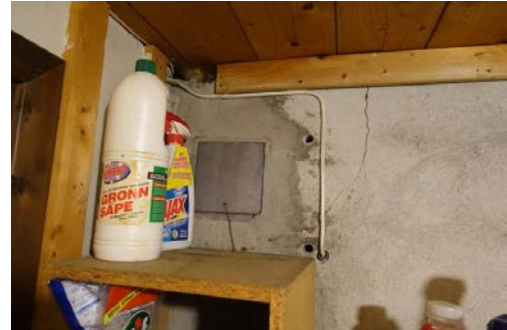
Enkel ventil i yttervegg, men denne ligger inntil tilbygget mot syd, og har slik ingen "utgang" mot det fri.

Ventil mot yttervegg på østveggen

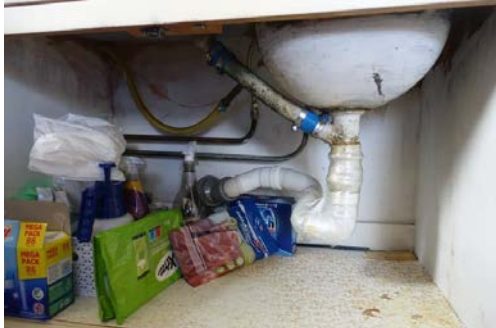
Røropplegg v/oppvaskbenk

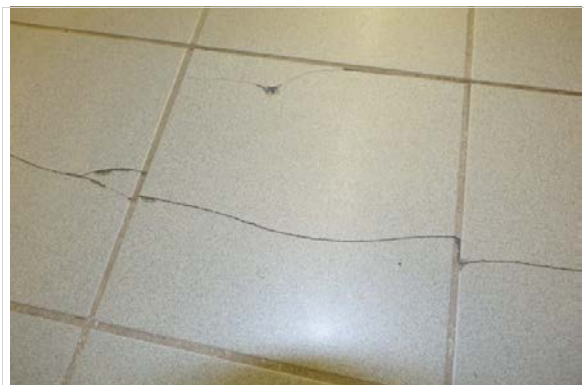
I hovedetasjen er det oppstått noen skader på gulvflisene, jfr. i overgangen mellom eksist. bygg og tilbygget fra 1999. Her er det oppstått setninger som fører til oppsprekking/avskalling på flisene.

Skadde fliser

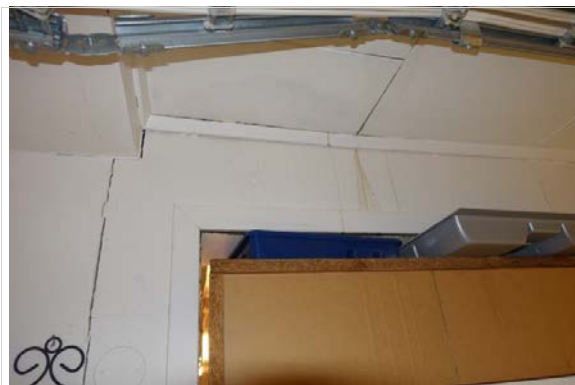
I himlingen for den eldste "butikkdelen" har det vært lekkasje i et område under overliggende taksluk som hadde gått tett. Dette er det gjort utbedringer for, men en bør likevel følge med på om det utvikler seg videre. Eier har også planer om å få lagt tekking her ifølge opplysninger.

Lekkasje fra taket (tett sluk er utbedret)

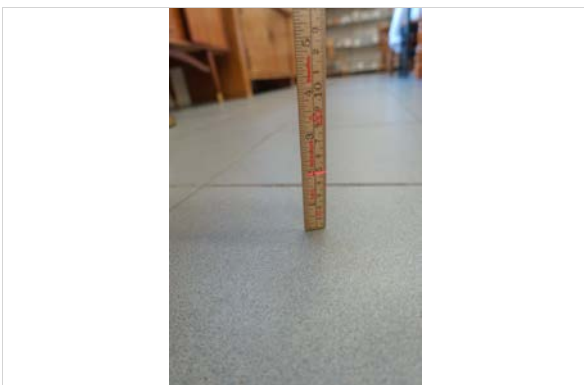
Det er gjort målinger med laser for å sjekke ut ev. skjevheter i gulvene i "Bruktbutikken". Dette var stort sett relativt bra, med maks avvik for en 2 m avstand på ca. 12 mm, og ca. 18 mm for en avstand på 3 m. Jevnt over lå det på fra 0 - 6 mm forskjell, og det må betegnes som bra.

Maks høydeforskjell v/2 m avstand : 12 mm

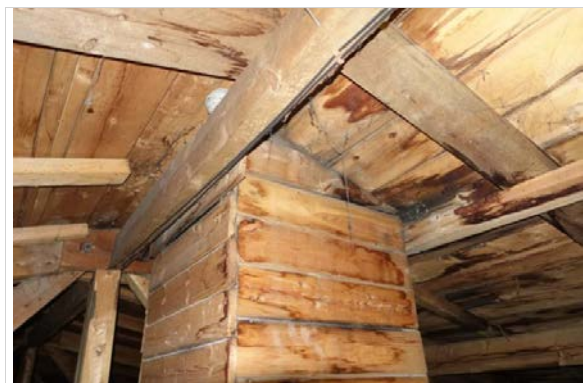
Fuktgjennomgang ved luftelyre

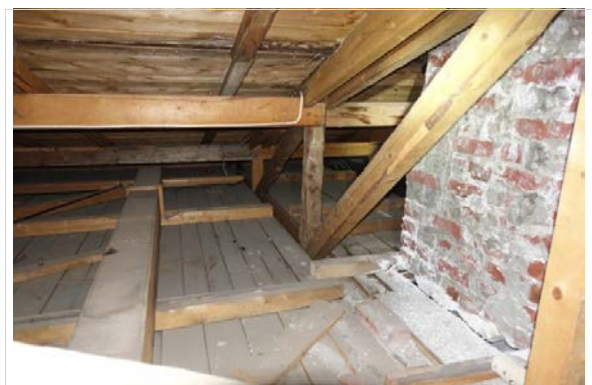
Fuktmerker og saltgjennomslag v/pipe

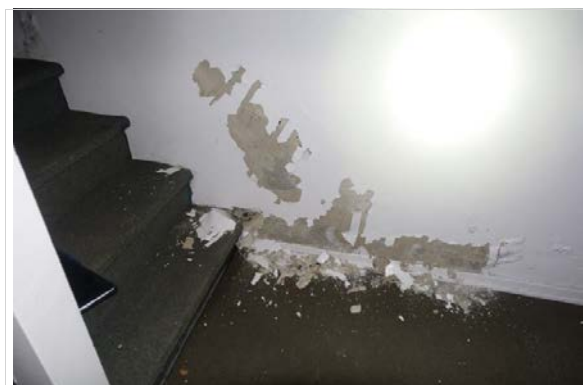
Fuktgjennomgang på ringmur ved scenetrapp
