# Vikdalsvegen 45

**Velholdt enebolig på Skåla med romslig tomt - To oppgraderte bad - Utsikt - Dobbelgarasje**

Befaringsdato: 16.02.2026

Rapportdato: 20.02.2026

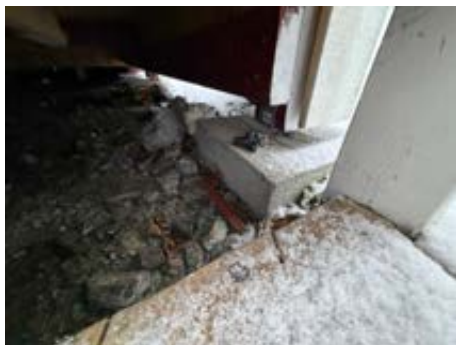
Tilbygg og inngangsparti mot nord, oppført i 2013, er utført som et enkeltstående tilbygg og henger ikke konstruktivt sammen med hovedboligen. Tilbygget er ikke fundamentert ned til frostfri dybde. Det er påvist tele i grunnen, og tilbygget har løftet seg mot nord. Setningsog telepåvirkning har medført skjevheter i konstruksjonen, og begge dørene i tilbygget kan ikke åpnes eller lukkes tilfredsstillende.

Det er påvist dører som er vanskelig å åpne eller lukke. Dører i tilbygget er vanskelige å åpne og lukke. Forholdet skyldes setninger i konstruksjonen som følge av mangelfull fundamentering. Tilbygget er ikke fundamentert til frostfri dybde, og telepåvirkning har medført bevegelser i bygget.

Fundamentering.

Det anbefales å vurdere utbedring av fundamenteringen til frostfri dybde. Som et midlertidig tiltak kan det vurderes å ettermontere justerbare søylesko, forutsatt at fundamentet kan senkes noe slik at det blir tilstrekkelig plass til montering. Eventuelle justeringer av dører og konstruksjon bør først utføres etter at stabiliserende tiltak er gjennomført. Dersom forholdet ikke utbedres, kan videre tele- og setningspåvirkning føre til økte skjevheter, redusert funksjon i dører.

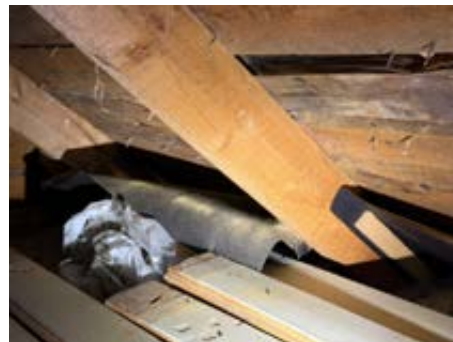
Det er registrert symptomer på aktivitet fra mott eller borebiller i kaldloftet. Det er observert mottmel / gnagstøv på loftet. Omfanget er ukjent, og det er ikke avklart om funnene skyldes pågående aktivitet eller eldre angrep. Videre er det påvist spor etter mus på loftet. Det er ikke registrert synlige skader som følge av dette på befaringstidspunktet.

Spor etter mottmel fra mott/stripen borebille.

Det anbefales å gjennomføre nærmere undersøkelser for å avklare om det foreligger aktiv aktivitet fra mott eller borebiller. Ved påvist aktivt angrep bør nødvendige bekjempelsestiltak iverksettes. Det anbefales også å vurdere tiltak for å hindre videre inntrenging av mus, herunder tetting av åpninger og kontroll av musesperrer. Dersom aktiv skadedyraktivitet foreligger og tiltak ikke gjennomføres, kan dette over tid medføre svekkelser av konstruksjoner. Manglende tiltak mot mus kan føre til videre aktivitet.

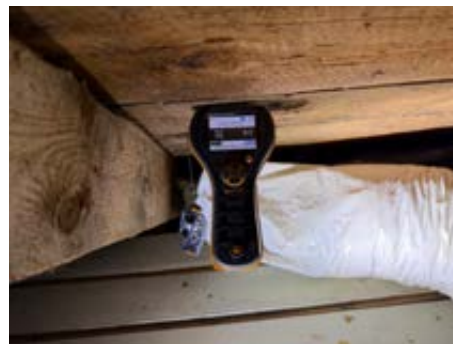
Fuktmåling i undertak, ikke utslag på fukt.

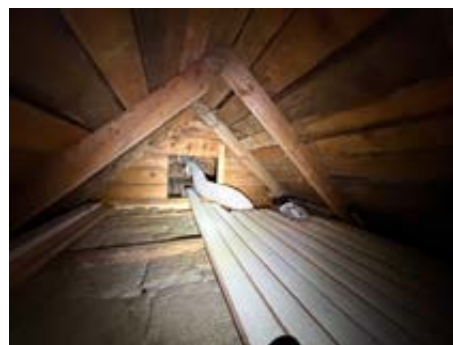
Oversiktsbilde av kaldloftet.

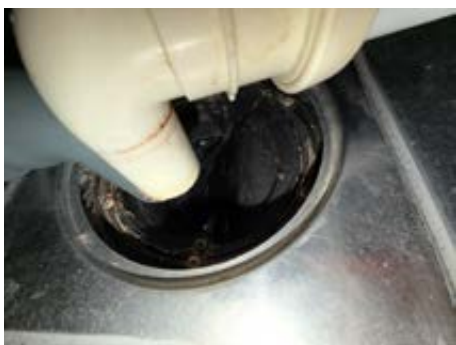
Det er plastsluk og smøremembran med dokumentert utførelse. Det er påvist spor etter membran/slukmansjett klemt bak klemring i sluken. Vurdert ut i fra utførelse i sluk og alder.

Sluk under badekar.

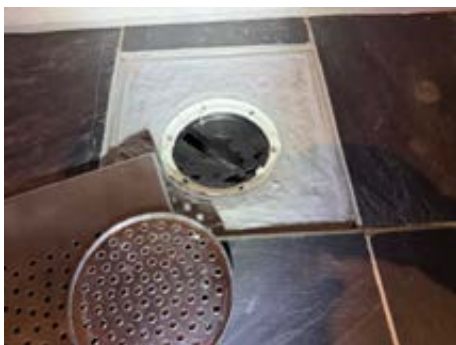
Sluk i dusjonen har en uortodoks utførelse. Det er påført fugemasse rundt sluket, over smøremembran. Løsningen er ifølge opplysninger ment som beskyttelse av membranen, slik at slukrist ikke presses ned i membranen ved belastning og forårsaker skade. Utførelsen avviker fra vanlig anbefalt løsning, hvor slukrist normalt skal ligge stabilt og korrekt understøttet uten behov for påført fugemasse over membran.

Fungerer som dette.

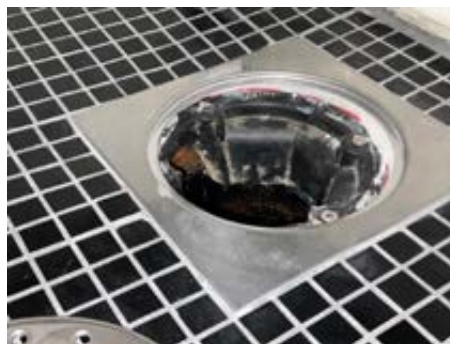
Sluk under vaskemaskin.

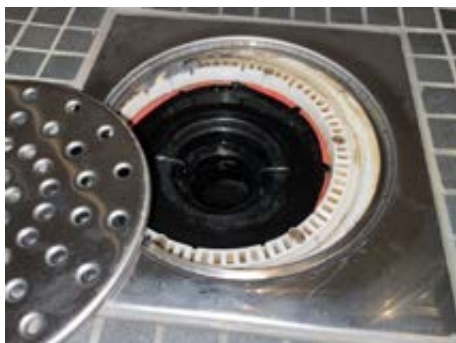
Det er plastsluker og smøremembran med dokumentert utførelse. Det er påvist spor etter membran/slukmansjett klemt bak klemring i slukene. Vurdert ut i fra utførelse i sluk og alder.

Sluk i dusj.

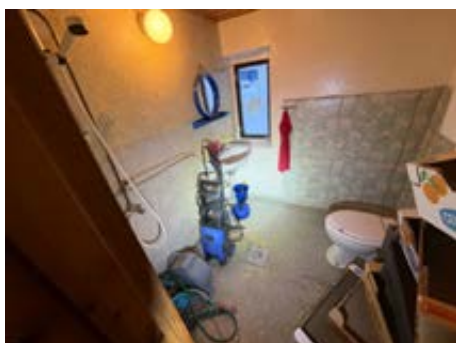
TG 3 er valgt på hele våtrommet på grunn av at badet har behov for total fornying for å gjøre det skadefritt og fuktsikkert. Tettesjikt, overflater, vann og avløpsrør med sluk er vurdert til å ha en alder som tilsier at anbefalt

Dersom våtrommet ikke oppgraderes, vil rommet ha begrenset egnethet for normal bruk som bad. Manglende ventilasjon og eldre konstruksjonsløsninger innebærer økt risiko for fuktbelastning, kondens og fuktskader.

Oversiktsbilde av badet.

Da boligen allerede har to øvrige bad, vurderes det ikke som nødvendig å oppgradere dette badet for videre bruk. Det anbefales i stedet å fjerne eller koble fra vanninstallasjoner og benytte rommet som bod- eller lagerrom. Ved å endre bruken reduseres risiko knyttet til fukt, lekkasje og manglende våtromsløsning etter dagens krav. Kostnadsestimat er satt for frakobling av vanninstallasjoner. Full oppgradering av våtrommet kan koste alt i fra mellom 200.000-500.000 kr.

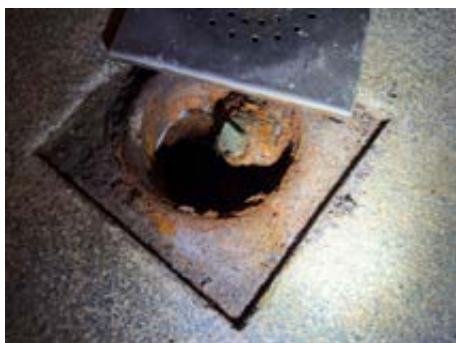
Sluk.
