Storskaret 28

Adresse	Storskaret 28 6006 ÅLESUND
Prisantydning	Kr 5 490 000,-
Omkostninger	Kr 156 240,-
Totalpris	Kr 5 646 240,-
BRA-i/BRA Total	251/251 m ²
Eierform	Eiet
Boligtype	Enebolig
Byggeår	1986
Soverom	3
Etasje	3

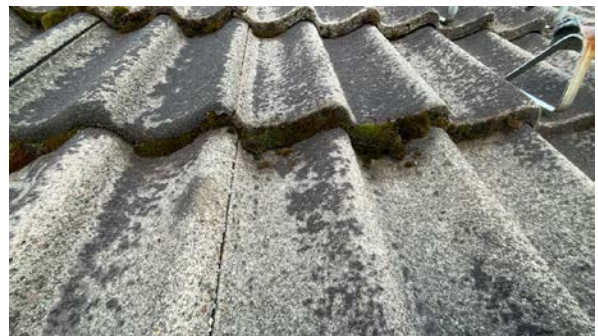
Avvik: Mer enn halvparten av forventet brukstid er passert på taktekingen.

Mose på taket og takstein er slitt.

- Det anbefales å få utført en grundigere inspeksjon av taket av fagperson under sikre forhold, for å avdekke eventuelle skjulte skader.
- Videre bør det vurderes å rengjøre taket for mose og overvåke tilstanden jevnlig, samt planlegge utskiftning av takteking og undertak på sikt, da slitasje og alder øker risikoen for lekkasjer og følgeskader på underliggende konstruksjoner.

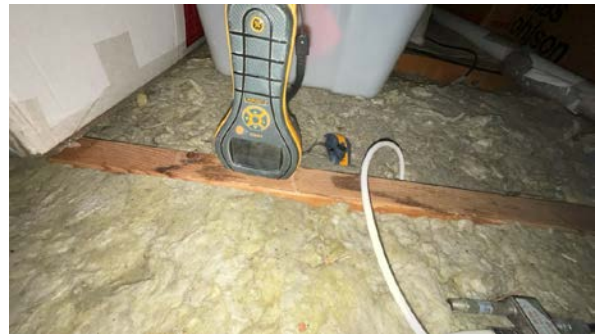
Avvik: Det er påvist fuktskjolder/skader i takkonstruksjonen.

Eier har tidligere opplyst at det ved kraftig uvær har trukket ned noe fukt rundt loftsluken. Det ble observert synlige fuktskjolder, men det ble ikke målt unormale fuktverdier under befaringen.

- Rett ved loftsluken er det plassert en luftehatt, og observerte fuktskader kan skyldes fuktgjennomtrengning fra dette området, eller eventuelt kondens.

Tørr fuktskjolde på loftet.

- Det bør gjennomføres nærmere undersøkelser for å avdekke årsaken til fuktskjoldene og korrosjonen ved loftsluken og luftehatten.
- Eventuelle skader eller lekkasjepunkter må utbedres for å hindre videre fuktinntrengning og følgeskader på takkonstruksjonen.
- Dersom årsaken er kondens, bør tiltak for bedre ventilasjon eller isolasjon vurderes.
- Konsekvensen av å ikke utbedre forholdet er økt risiko for råte, soppdannelse og svekkelse av konstruksjonen.

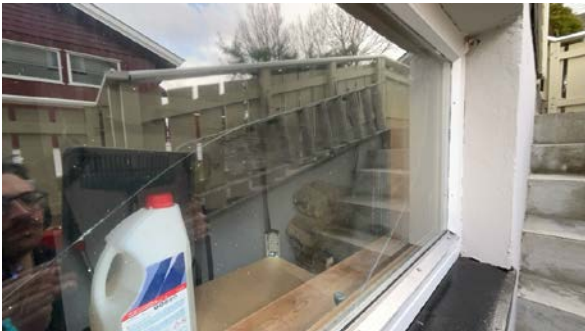
Avvik: Det er påvist noen glassruter som er punktert eller sprukne.

Sprekk i glass på vindu.

- Vinduer med slitte karmen og sprekker i trevirket bør utbedres eller skiftes ut for å hindre videre forringelse og redusere risiko for råteskader og varmetap.
- Sprukket glass i underetasjen bør skiftes ut for å opprettholde isolasjonsevne og forhindre fuktskader eller personskafer.

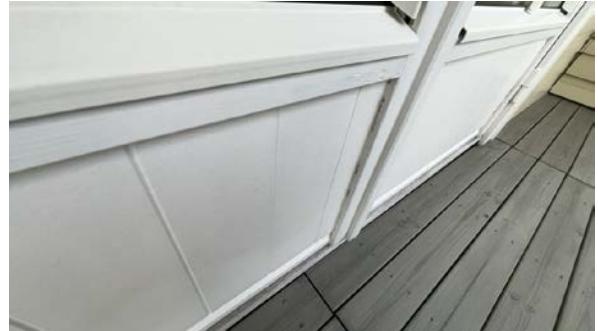
Karmene i dører er værslitte utvendig og det er sprekker i trevirket.

- De eldste dørene er værslitte utvendig, med sprekker i trevirket.

Værslitt dør.

- Værslitte dører med sprekker i trevirket bør overflatebehandles og eventuelt repareres for å hindre ytterligere forringelse og redusere risiko for råte og varmetap.
- Døren ut fra vaskerommet bør justeres slik at den åpner og lukker som den skal, for å sikre funksjonalitet og forhindre skade på karm og dørbblad.

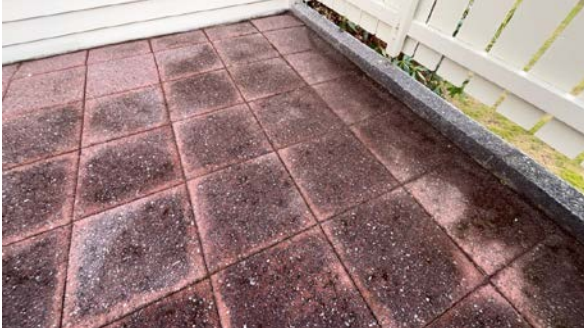
Avvik: Det er en sprekk i grunnmuren til terrassen. Eier har pusset over denne, og det er nå kun et lite riss i området.

Avvik: Konstruksjonene har skjevheter.

Svikt i terrassen.

- Det bør utføres utbedring av sprekk i grunnmuren for å hindre videre oppsprekking og inntrenging av fukt, noe som kan føre til skader på konstruksjonen.
- Skjevhet og svikt i betongplaten bør undersøkes nærmere og eventuelt utbedres for å sikre stabilitet og forhindre ytterligere setningsskader.
- Værslitt rekkverk bør vedlikeholdes eller byttes ut for å opprettholde sikkerheten og forhindre råte eller svekkelse av konstruksjonen.

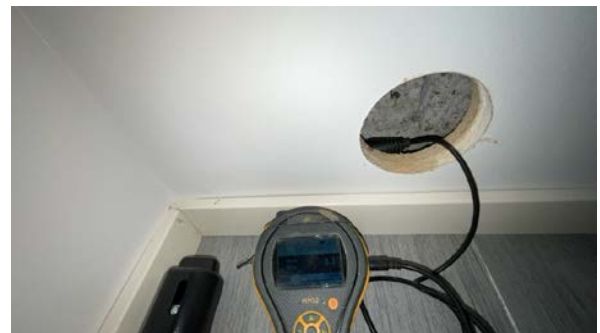
HOVEDETASJE > VASKEROM

Avvik: Våtrommet må oppgraderes for å tåle normal bruk etter dagens krav.

Vaskerommet er fra byggeår, men taket er skiftet i 2016, i følge eier. Ut i fra retningslinjene som norsk takst følger, kvalifiserer rommet til TG3 på bakgrunn av alder. Det er blant annet konstatert avvik på membran og fallforhold. Rommet er i daglig bruk. Rommet har malte vegger og flis på gulv.

- Manglende oppgradering av våtrommet medfører høy risiko for at konstruksjonene ikke vil tåle vanlig bruk av vann eller lekkasjer. Dette kan føre til fuktskader på tilstøtende konstruksjoner.

Kostnadsestimat: 200 000 - 500 000

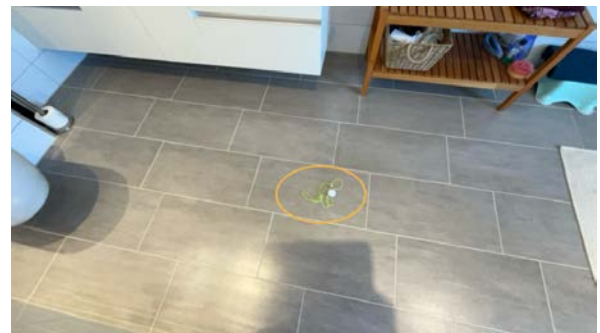
Avvik: Det er påvist at noen fliser har bom (hulrom under).

Hulrom under en flis

- Selv om bom eller hull lyd ikke alltid er et umiddelbart problem, bør det overvåkes nøye før eventuell utvikling i sprekker i flisfuger e.l. oppstår. Dette må en foreta tiltak for, for å begrense utviklingen.

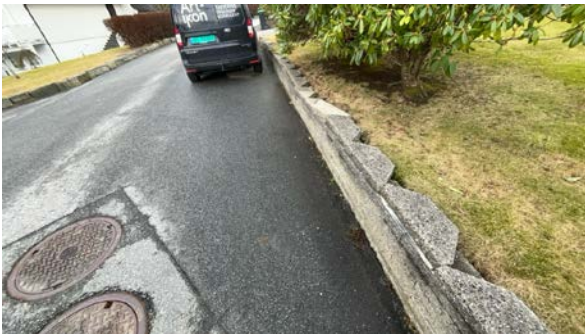
Avvik: Det er påvist mindre sprekker og/eller skjevheter i muren.

Muren har skjevheter og løse steiner.

- Det bør gjennomføres utbedring av skjevheter og løse mursteiner i støttemuren, spesielt mot vegen, for å hindre videre forverring og redusere risiko for utglidning eller svekket bæreevne. Manglende utbedring kan føre til økte skader og potensielle sikkerhetsutfordringer.
