# Vesleslåtavegen 80

# Vesleslåttnvegen 80

# Tilstandsrapport

## FRITIDSBOLIG

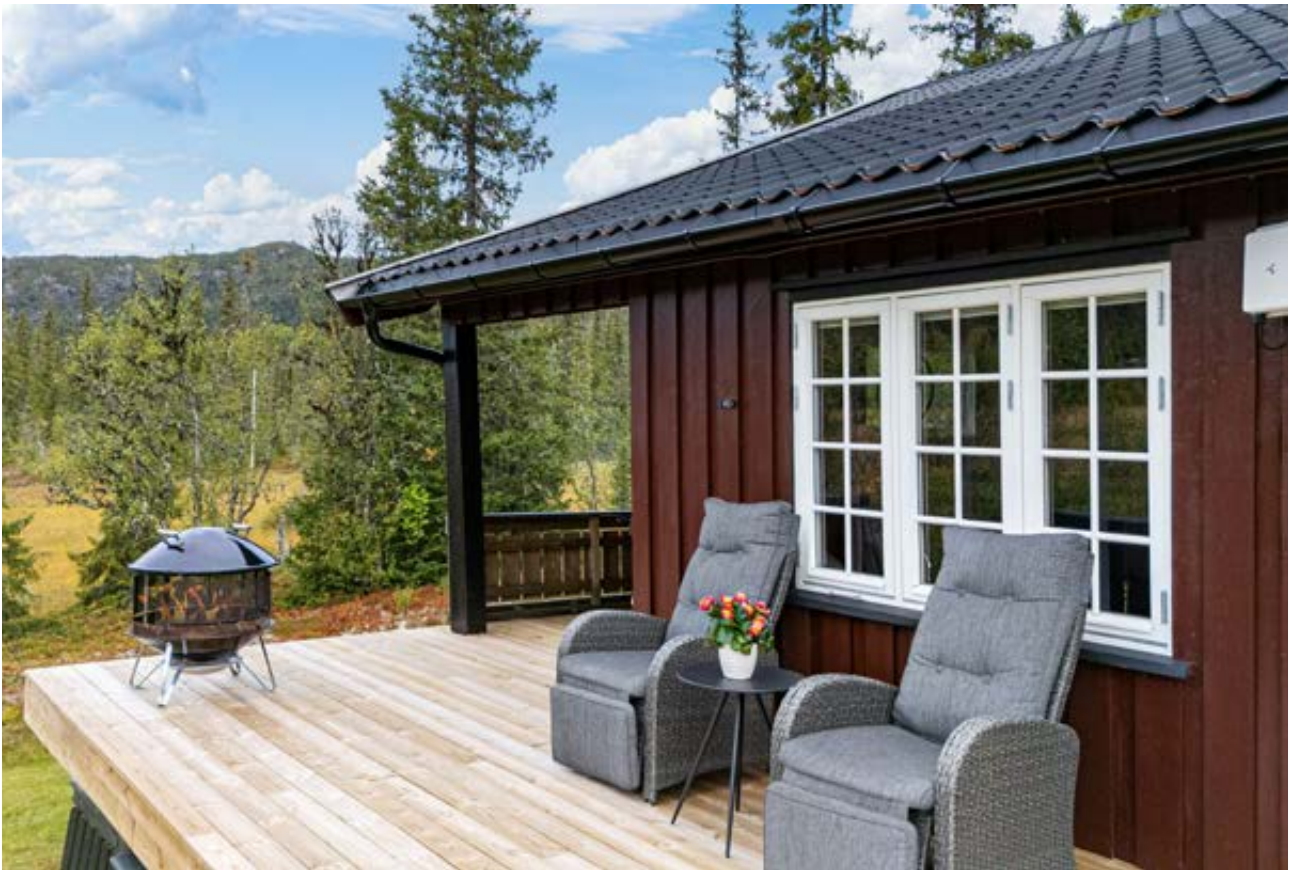
Terrassen har fått nye gulvbord. Du velger selv om du vil sette opp igjen rekkverket eller kanskje modernisere med rekkverk i glass.

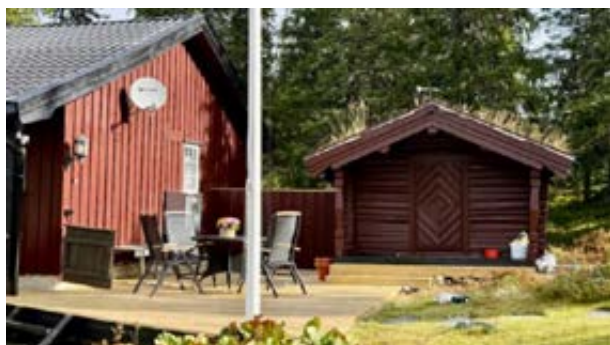
### Konsekvens/tiltak

- Rekkverk må monteres på balkong eller terrasse for å lukke avviket.
- Konsekvensen er at det ikke er noen fallsikring, noe som medfører høy risiko for fallulykker og kan være behov for umiddelbar utbedring for å ivareta sikkerheten.

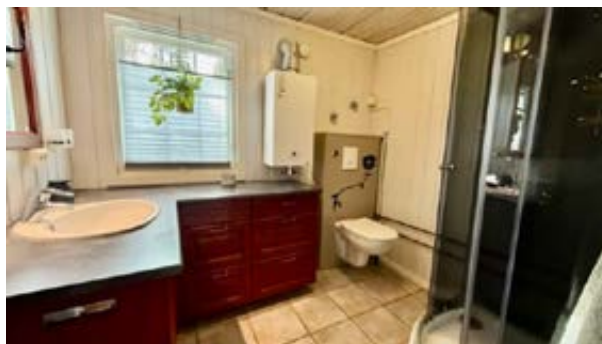
### 1 ETASJE > BAD

Bad er pusset opp i 2004 med nye overflater, innredninger og installasjoner i følge eier.  
Våtrommet er oppført etter tekniske forskrifter i perioden 1997–2010.  
Det foreligger ingen dokumentasjon.

## TG 2 Dokumentasjon for våtrom

- Uten dokumentasjon vet man ikke om membran er korrekt utført eller om sluk, overganger og gjennomføringer er tette. Manglende dokumentasjon gir derfor økt risiko for skjulte fuktskader, selv om det ikke er synlige tegn i dag. Skader kan utvikle seg og bli omfattende før de oppdages.

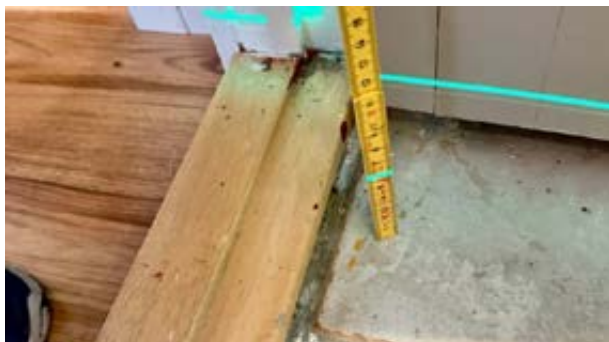
1 ETASJE > BAD

## TG 2 Vanntett sjikt, membran og sluk
