# Olsviklia 17

# Tilstandsrapport

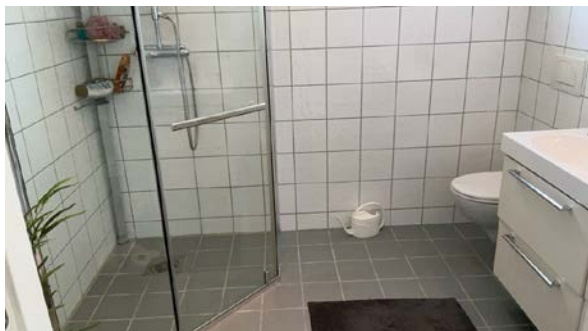
Bad i hovedetasje

Bad i hovedetasjen er oppusset i 2006 ifølge tidligere salgsoppgave, ingen dokumentasjon. Badet har flislagt gulv med gulvvarme, flislagte vegger og malt innvendig tak med innfelt spotbelysning. Badet har vegghengt toalett, dusjhjørne og innredning med servant.

- Det er viktig å merke seg at levetiden til en membran varierer basert på kvalitet, installasjon og bruk. Eldre membraner kan bli sprø og sprekke opp, noe som fører til at de mister sin vanntettende funksjon. Dette kan resultere i vannlekkasjer gjennom vegger og gulv og fuktskader.
- Overvåk tilstanden jevnlig. For å få tilstandsgrad 0 eller 1 må tettesjiktet skiftes ut, men tidspunktet for når dette er nødvendig er vanskelig å si noe om.

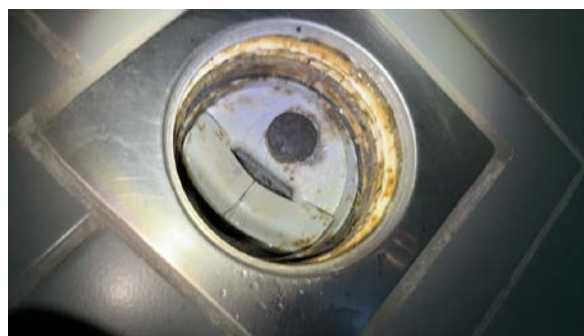
Sluk bad hovedetasje

Avvik: Det er påvist at høydeforskjell fra topp slukrist til gulv/synlig topp membran ved dørterskel er mindre enn 25 mm.

Det er påvist avvik i fallforhold til sluk i forhold til krav i forskrift på byggetidspunktet.

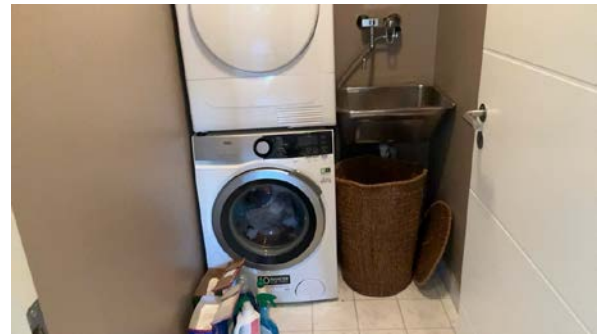
Oversikt vaskerom

Vaskerom i underetasje er fra byggeår, ingen dokumentasjon. Rommet har flislågt gulv, malte plater og malt mur på vegger. Himlingsplater i innvendige tak. Rommet har skyllekar og opplegg for vaskemaskin.

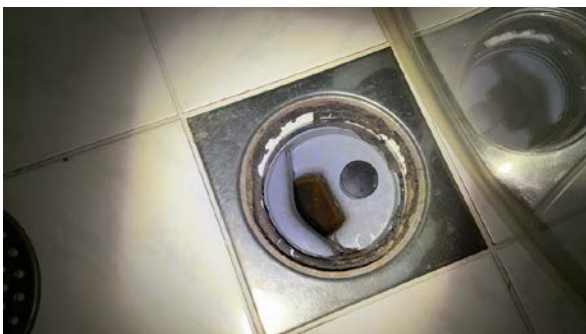
Plastsluk bad underetasje sør

Avvik: Det er påvist mangelfull/feil utførelse rundt rørgjennomføringer e.l. som gir fare for fukt i konstruksjonen i våtsone.

- Konsekvensen er at det kan oppstå fuktskader i konstruksjonen bak overflatematerialet. Vann kan trenge inn gjennom utette rørgjennomføringer og forårsake fuktskader ved fukttilførsel gjennom enten bruksvann eller lekkasjevann.
- Overvåk tilstanden jevnlig. For å få tilstandsgrad 0 eller 1 må tettesjiktet skiftes ut, men tidspunktet for når dette er nødvendig er vanskelig å si noe om.
- Løsningen/utførelsen rundt rørgjennomføringer gir fare for fukt inn i konstruksjoner.
- Det er viktig å merke seg at levetiden til en membran varierer basert på kvalitet, installasjon og bruk. Eldre membraner kan bli sprø og sprekke opp, noe som fører til at de mister sin vanntettende funksjon. Dette kan resultere i vannlekkasjer gjennom vegger og gulv og fuktskader.

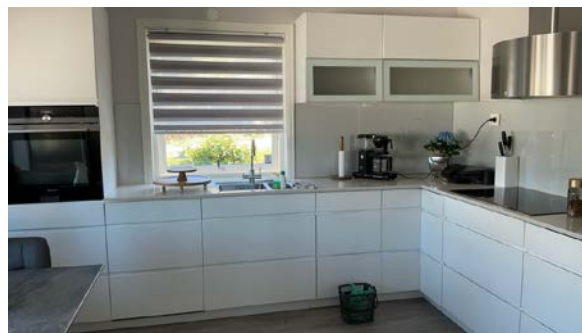
oversikt kjøkken

Kjøkkenet i hovedetasje har innredning med hvite glatte fronter fra ca 2019. Benkeplaten er av stein, glassplate på vegg over kjøkkenbenk. Det er kjøleskap, frysescap samt integrert oppvaskmaskin, stor induksjonstopp, kombiovn og stekeovn.
