# Vatnedalsvegen 139

HOVDENAKK-VATNE

Befaringsdato: 28.10.2025

Rapportdato: 04.11.2025

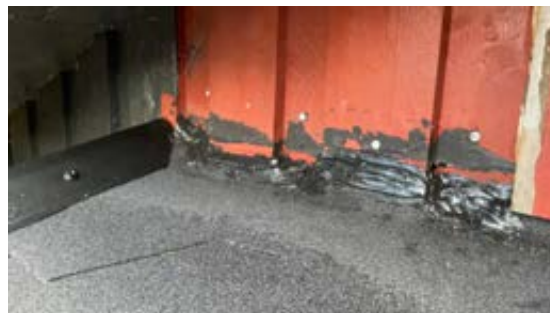
Overgang takteking over tilbygg 1997 og opprinnelig bygg med svak håndverksmessig utførelse (ikke bruk av beslag, det er fuga rikelig i overgang kledning takteking)

Overgang takteking-vegg, tak over tilbygg 1997

Anbefaler nærmere undersøkelse og lokale utbedringer av overgang takteking jf. nevnt punkt, da slike detaljer er punkt som kan være utsatte for inndrev/fuktinntrenging.

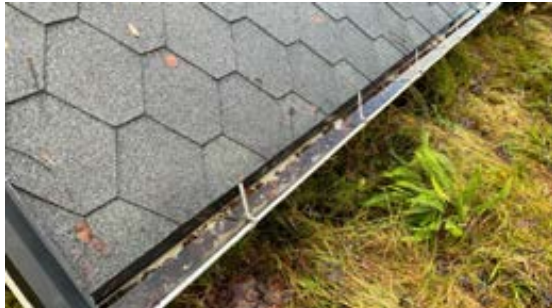
Takrenne står med vann

Lokale utbedringer av pipebeslag, utskiftning kan bli nødvendig for å lukke avvik. Rensk og lokale utbedringer av takrennesystem for å unngå stående vann, som vil kunne gi punktvis lekkasjer og påkjenning på loddbord og tilstøtende konstruksjoner.

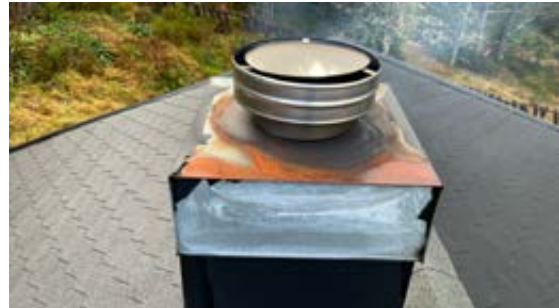
Pipekledning/pipehatt, avflassing og korrosjon

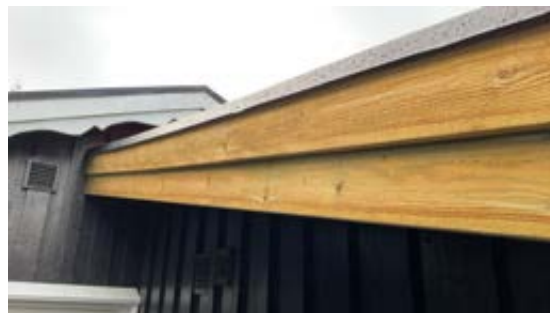
Fukt/råte i nedre del av stolpe v/overbygd inngang

Begynnende råte i understøttelse for frambygg/overbygg bør utbedres for å forhindre videre utvikling av råteskader, som kan svekke konstruksjonens bæreevne og medføre økte utbedringskostnader.

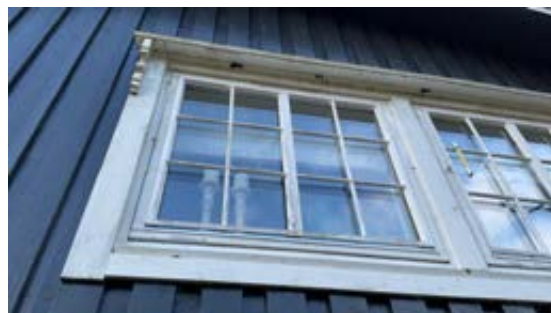
· Karmene i vinduer er slitte og det er sprekker i trevirket.

Værslitasje, svertesopp

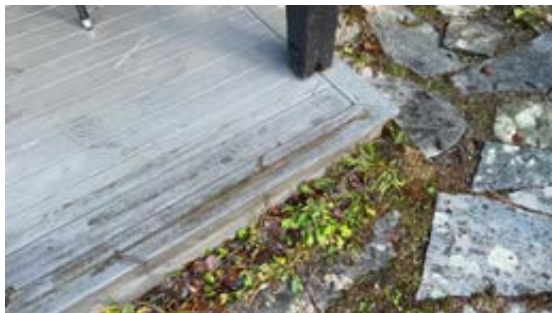
Værslitasje, konstruksjoner montert mot/nærme grunnen

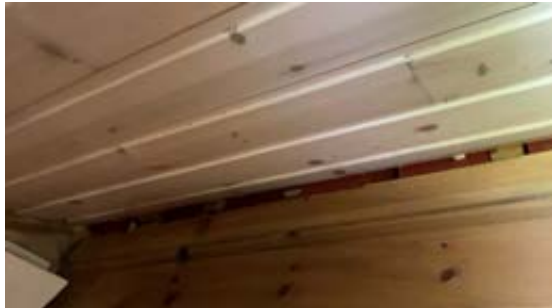
Gjenstående arbeid

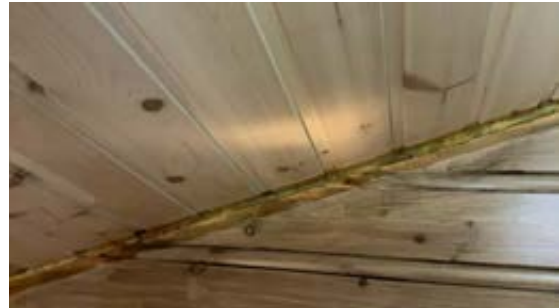
Gjenstående arbeid

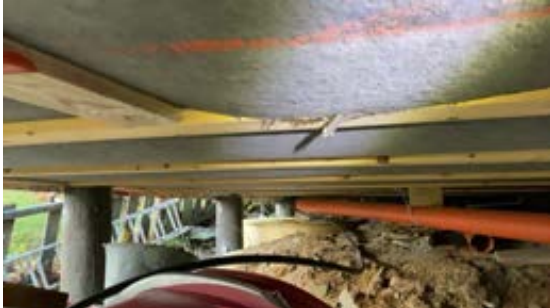
Det er begrensa innsyn til vurdering av skille mot det fri (tilbygg 1997 ) på grunn av lagring av gjenstander/tilkomst muligheter. Observasjoner fra tilgjengelig sted viser avvik som utettheter i vindspærre.

Vindsperre med åpning

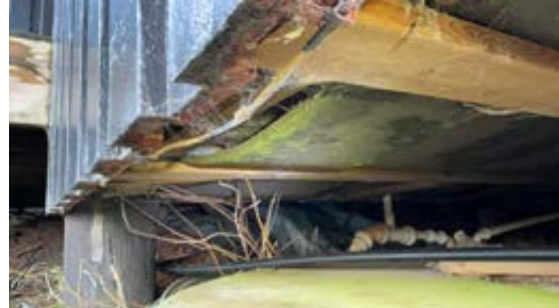
Vindsperre med åpning

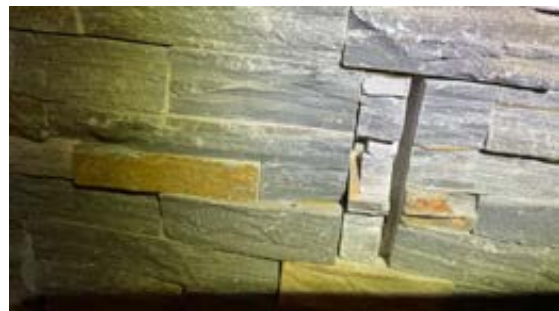
Gliper mellom element, bruk av mindre element

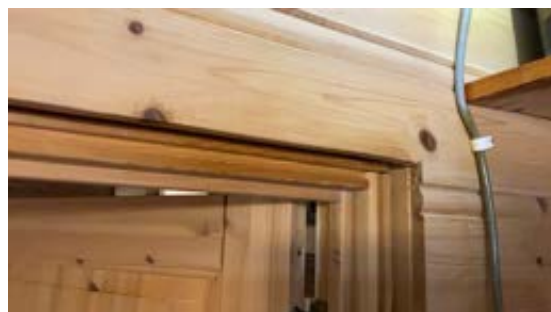
Eksempel gjenstående arbeid

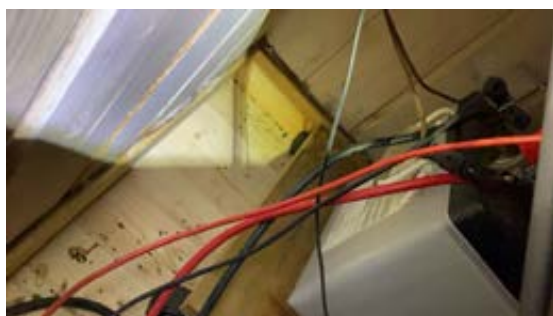
Muselort

Muselort er tegn på det har vært mus i fritidsboligen, aktivitet fra mus kan gjøre skade i bygningen, anbefaler å undersøke dette nærmere og følge opp med skadedyrbekjempelse. Det tas spesifikt forbehold om skjulte/skader mangler som følge av eventuelle skader av mus/skadedyr.

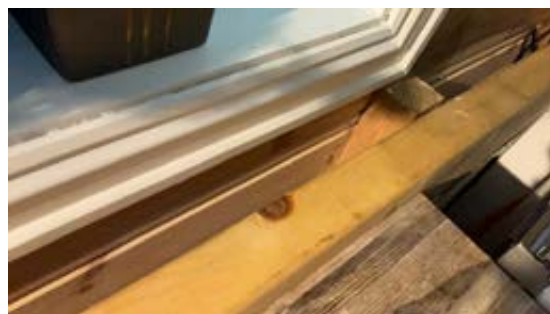
Gjenstående arbeid

Det bør ferdigstilles sokkellist og overgang mellom benkeplate og vegg for å sikre et funksjonelt og lettstelt kjøkken, samt forhindre fuktinntrengning bak innredningen.

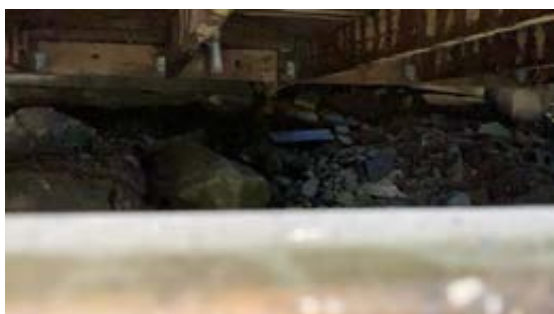
Det er påvist nedløp avslutta ved terreng, nevner her hjørne sørvest. Vann bør ledes bort fra grunnmur for å redusere fuktpåkjenning mot grunnmur (jf. også punkt krypkjeller, grunnmur, terrengforhold). Eier opplyser at dette er utbedra etter befaringsdag.

Noe tegn til undergraving grunnmur hjørne ved inngang, nedløp avslutta like ved

Tegn til undergraving av grunnmur/fundament på sørhjørnet bør undersøkes nærmere og nødvendige tiltak bør iverksettes for å sikre stabilitet og forhindre ytterligere setninger eller skader.

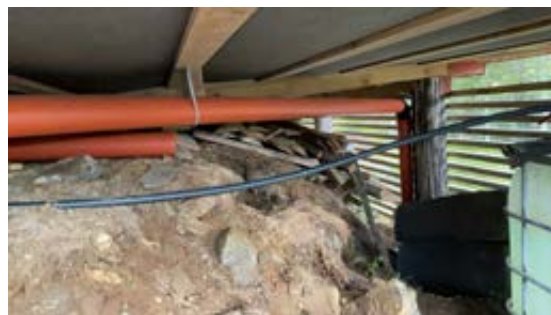
· Rør/ledninger helt eller delvis synlig utendørs. Fare for frost.

Deler av rørøpplegg

Siden mer enn halvparten av forventet brukstid for avløpsledningene er passert, bør det vurderes nærmere tilstandskontroll og eventuelt planlegges utskifting for å unngå plutselige driftsavbrudd eller lekkasjer.

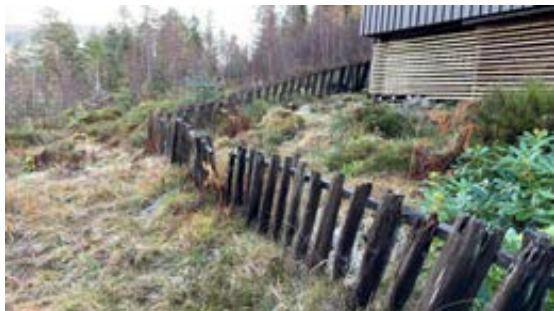
Gjerde i dårlig forfatning

På eiendommen er det stakitt-gjerde og steinplatting i dårlig forfatning, disse er ikke tilstandsvurdert men det gjøres oppmerksom på at utskiftning og tiltak med utbedring må regnes med jf. bilder.

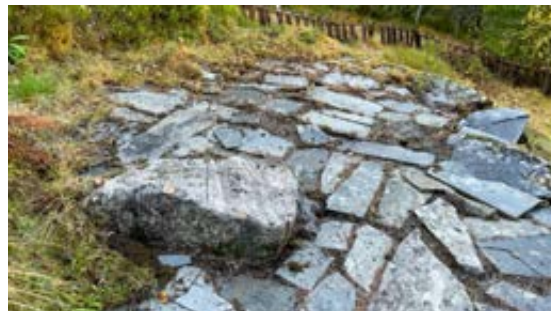
Steinplatting, ujevnheter etc
