# Kolåsbakken 32

VALDERØYA

Innholdsrik enebolig med muligheter | Dobbel garasje |

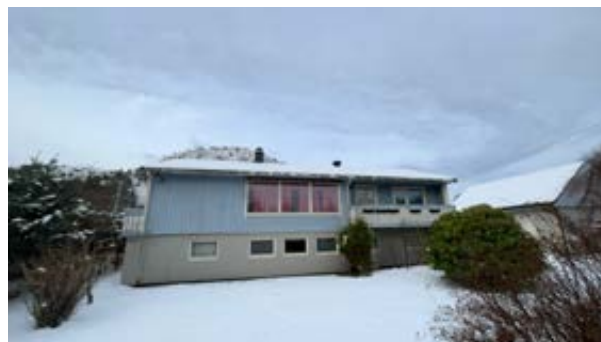
Taket var snødekt under befaring.

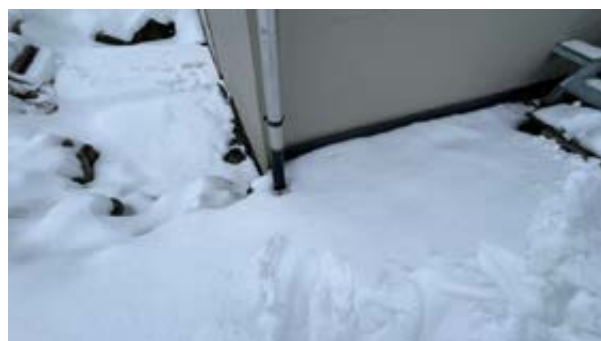
Avvik: Det er ikke tilfredsstillende bortledning av vann fra taknedløp ved grunnmur. Minst ett nedløp har kun utkast ved mur og er ikke ledet bort fra muren.

Ikke tilstrekkelig ført vekk fra mur.

-Det bør etableres tilfredsstillende bortledning av vann fra taknedløp, slik at vannet ledes bort fra grunnmuren for å redusere risikoen for fuktskader i mur og tilstøtende konstruksjoner.  
-Det anbefales også at renner og nedløp kontrolleres på nytt når taket er fritt for snø, da det kan foreligge skjulte skader som ikke var synlige ved befaringen. Manglende utbedring kan medføre skjulte følgeskader som ikke kan utelukkes.

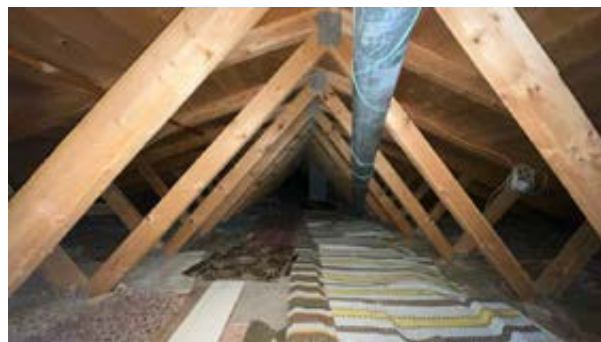
Bilde fra loftet.

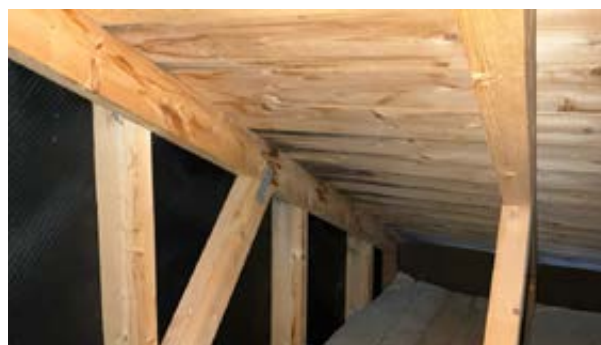
Avvik: - Det er begrenset/dårlig ventilering av takkonstruksjonen.  
- Det er påvist fuktskjolder/skader i takkonstruksjonen.

Det er observert fuktskjolder på loftet.

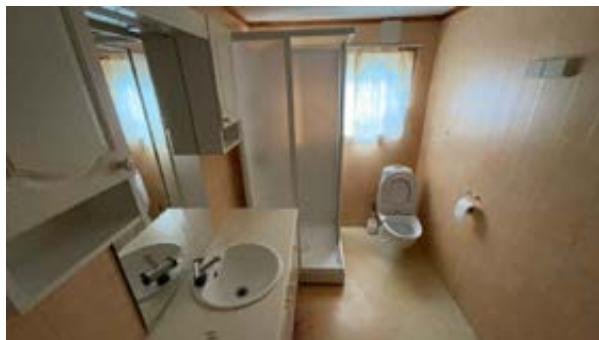
-Manglende utbedring kan føre til omfattende skader på både rommet og omkringliggende bygningsdeler, samt økte utbedringskostnader over tid.

**Kostnadsestimat: 200 000 - 500 000**

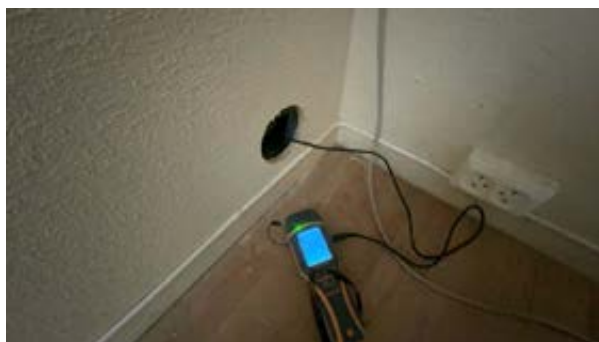
Det er foretatt én fuktmåling i tilstøtende rom, nærmest mulig dusjsone/ våtsonen. Hullboringen er utført fra stue, dusjsone/ våtsonen. Det ble målt 14 vektprosent fuktighet i trevirke. Vektprosent blir gradert slik:

- Tørr: Under 11,9%
- Akseptabel: 12-15,9 %
- Fuktig : 16-19,5 %
- Meget fuktig: 19,6-27 %
- Vått: Over 27%

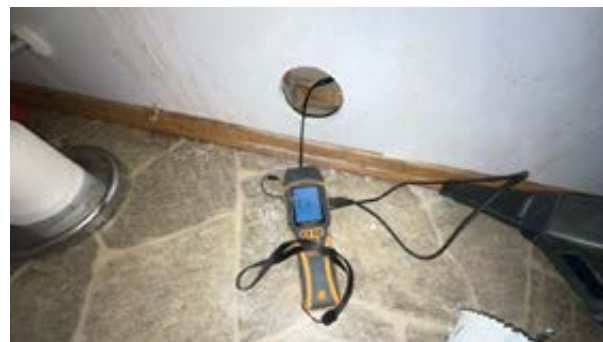
Det er foretatt én fuktmåling i tilstøtende rom, nærmest mulig dusjonen/ våtsonen. Hullboringen er utført fra toalettrom og det ble målt 7 vektprosent fuktighet i trevirke. Vektprosent blir gradert slik:

- Tørt: Under 11,9%
- Akseptabel: 12-15,9 %
- Fuktig : 16-19,5 %
- Meget fuktig: 19,6-27 %
- Vått: Over 27%

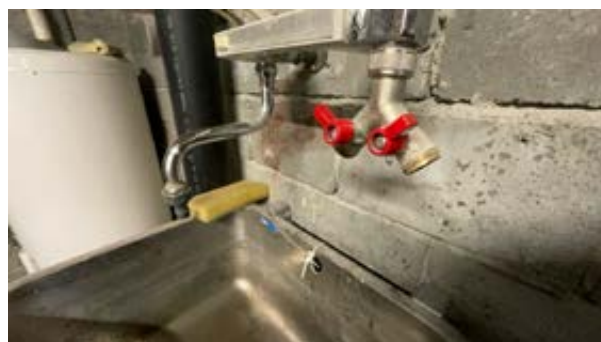
Drypplekkasje.

- Det bør utbedres lekkasje fra armatur på vaskerom for å hindre vannskader i og rundt rørinstallasjonen.
- Manglende utbedring kan føre til skjulte følgeskader, og det endelige omfanget av avviket er ikke avklart.
- Kostnadsestimat gjelder utbedring av drypplekkasje.

Kostnadsestimat: Under 20 000
